# Besiktningsprotokoll

Anticimex Försäkringsbesiktning i samarbete med Fastighetsbyrån

| Fastighetsadress:<br>Vasshusvägen 29 | |

| Besiktningsdatum:<br>2024-03-04 | Protokollnummer:<br>68141885 |

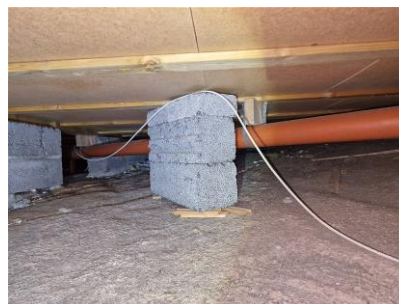
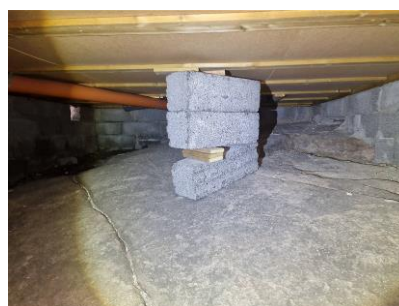
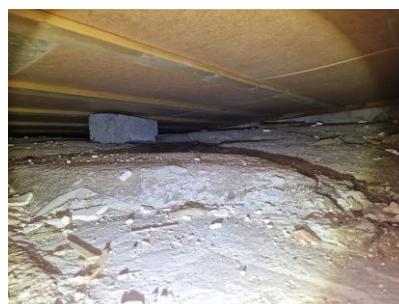
Vid kontroll av krypgrunden uppmättes fuktvärden under kritisk fuktnivå. Fuktkvoten uppmättes till 15%. Risk för mikrobiell tillväxt föreligger vid 17%.

Bristfälliga plintar förekommer då träkilar är placerade mellan plint och markytan samt mellan lecablock.

Trästötar av organiskt material är placerade mot berget.

Lokalt står vatten på markytan och grundmuren är fuktig.

Fuktfläck finns på blindbotten. Se även anmärkning sockel.

Delar av krypgrunden går inte att besikta på grund av låg höjd.

Löst hängande elkablar förekommer i krypgrunden.

Organiskt material förekommer på markytan.

Det rekommenderas att en vidare undersökning utförs för omfattning och lämplig åtgärd av ovannämnda brister.

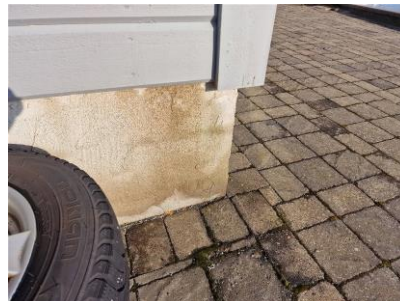
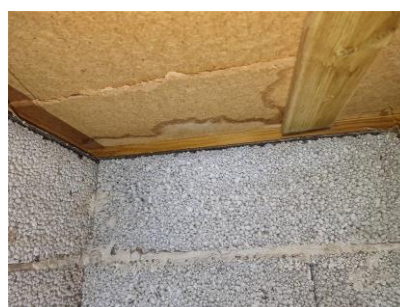
Missfärgningar förekommer på sockel samt på blindbotten.  
Växter finns i anslutning huset.

En fördjupad undersökning rekommenderas för att kontrollera orsak och omfattning.

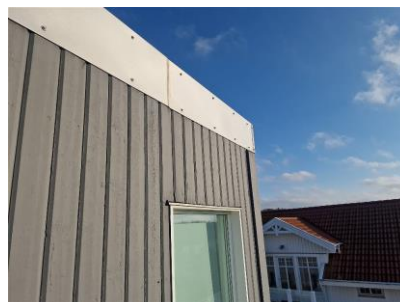
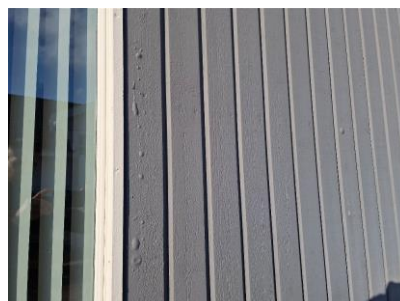
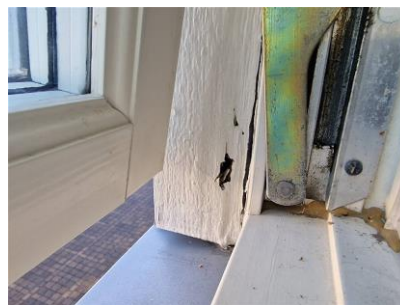
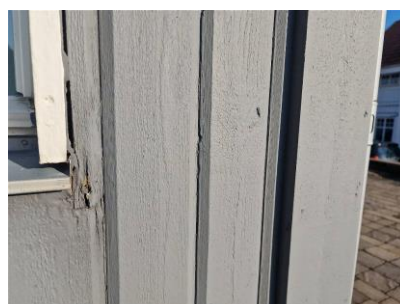
Rötskador förekommer i fasadpanelen på flertalet ställen, även färgblåsor förekommer.  
Fasaden är fogad i underkant vid ett fönster.  
Rötskador förekommer i salningsbrädor på fönster.

En fördjupad undersökning rekommenderas för att kontrollera orsak och omfattning.

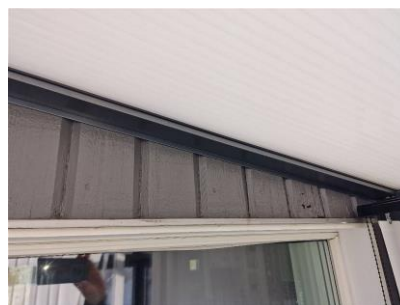
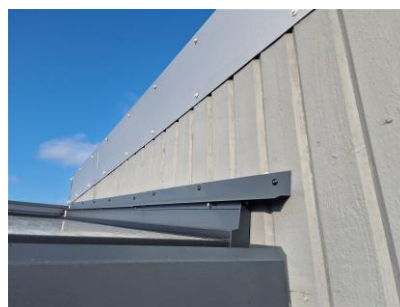
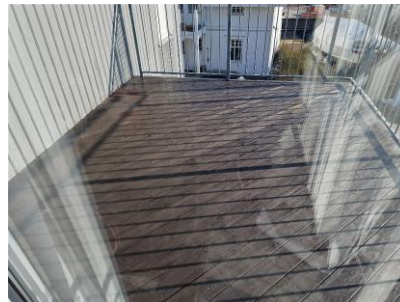
Panelen är rötskadad och förhöjda fuktvärden uppmättes på vägg i uterum.

Ståndplåten är felmonterad. Denna ska vara infälld bakom panelen. Rötskador förekommer i tralldäcket.

Underliggande tätskikt har inte kunnat kontrollerats då den täcks balkongens tralldäck.

En fördjupad undersökning rekommenderas för att kontrollera orsak och omfattning.

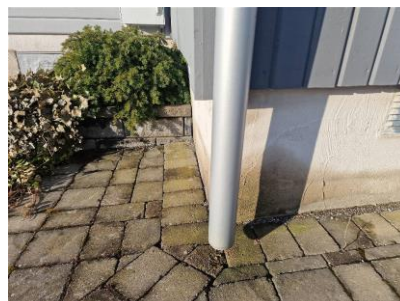
Stuprör avslutas intill husliv

Detta medför en ökad fuktbelastning mot grunden med risk för fuktskador i bakomliggande konstruktioner.

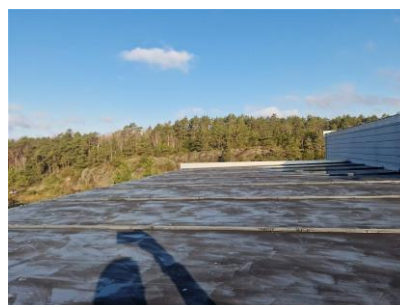
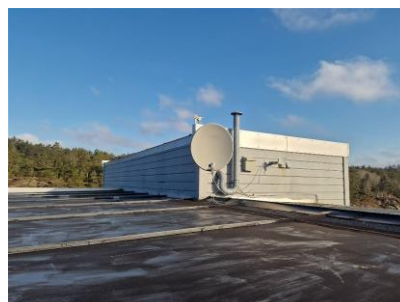
Det är för låg taklutning när bandplåt används som yttre taktäckning. Plåten är skruvad vid takfot.

Yttertaket har inte kunnat beträdas på ett säkert sätt varpå taket endast kontrollerats med stega via balkong. Detta bedöms inte vara fackmannamässigt utfört. Ovannämnda brister medför en ökad risk för läckage och fuktskador. Det rekommenderas att en takläggare kontaktas för omfattning och lämplig åtgärd

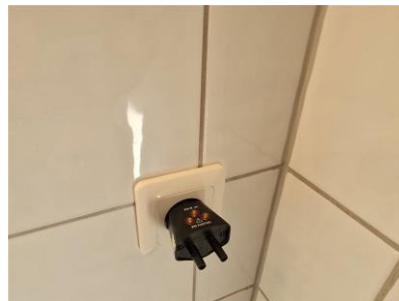
Det noterades att eluttag i våtrum är av jordat utförande, men har ingen fungerande jord.  
Bristfällig elinstallation i installationsutrymmet.

Kontakta en elektriker för kontroll och åtgärd.

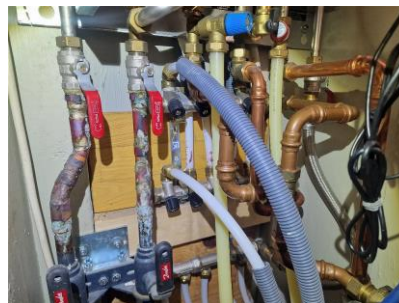
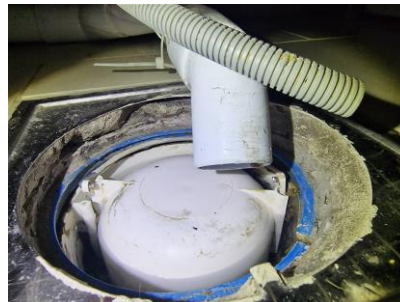
Ärgade rörkopplingar förekommer.  
Värmerör är inte fast förankrade.  
Mekanisk frånluft saknas i utrymmet.  
Fogsläpp förekommer mellan klinkerplattorna.  
Tätskiktsanslutningen i golvbrunnen går ej att kontrollera på grund av bruk och fix.

Anlita entreprenör för kontroll och åtgärd.

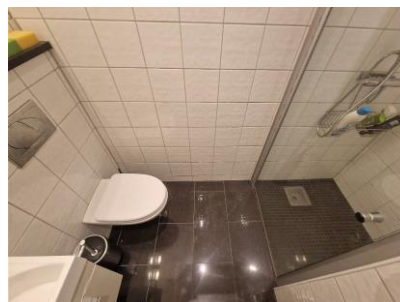
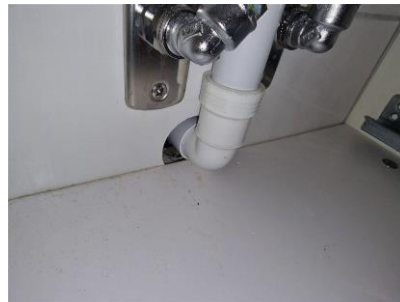
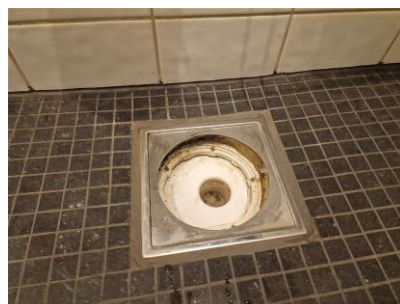
Golvbrunnen är placerad för nära vägg och är ej placerad i rätt nivå till golvytan.

Avloppsstos under handfat är felaktigt placerad i väggen.

Golvfallet är bristfälligt.

Skvallerrör under Wc-stol är placerat för högt.

Ovannämnda brister medför en ökad risk för läckage och fuktskador.

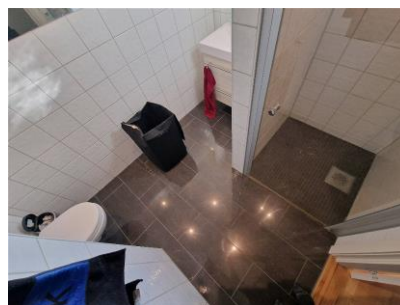
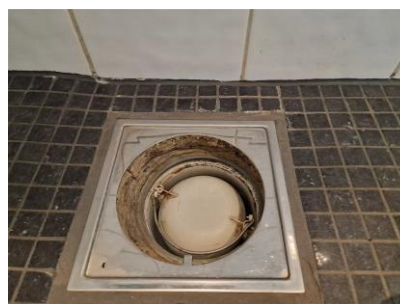
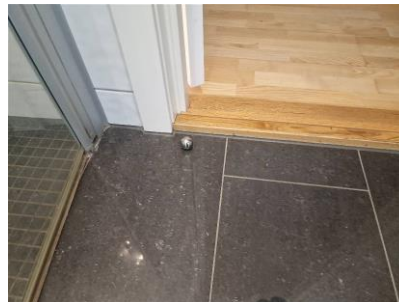
Golvbrunnen är placerad för nära vägg samt ej placerad i rätt nivå till golvytan.

Tätskiktets anslutning i golvbrunnen går inte att besikta på grund av tätningsmassa.

Skvallerrör under Wc-stol är placerad för högt.

Golvfallet är bristfälligt utfört och lågpunkter finns.

Ovannämnda brister medför en ökad risk för läckage och fuktskador.

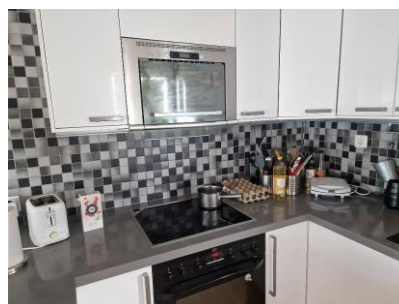
Osäker funktion av köksfläkt då den ser ut att vara kombinerad med mikro.

Fuktskydd saknas under kyl.

För funktion och eventuell åtgärd rekommenderas att sakkunnig kontaktas gällande köksfläkten.

Fuktskydd rekommenderas enligt ovan för att lättare kunna upptäcka ett eventuellt läckage och undvika fuktskador.

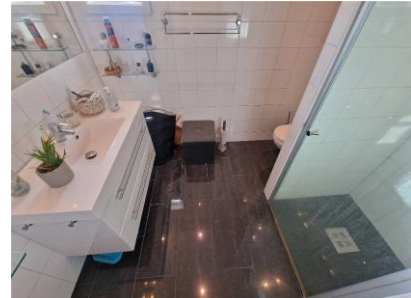
Hållrumsljud/bomljud förekommer i klinkerplattor.

Anlita fackman för bedömning och lämpliga åtgärder.

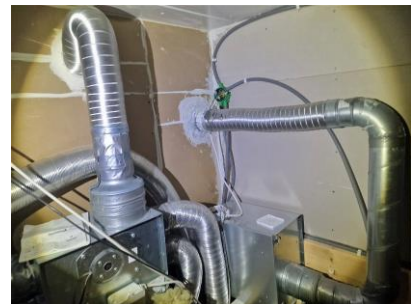
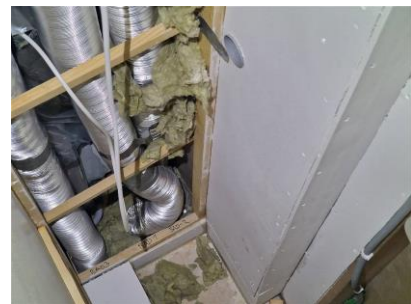
Ventilationskanaler av flexrör, ett rör är ihop tryckt.  
Ventilationskanal från köksfläkt/mikro saknar brandisolering.  
Bristfällig elinstallation.

Anlita fackman för kontroll och åtgärd.
