# Besiktningssprotokoll

Anticimex Försäkringsbesiktning i samarbete med Fastighetsbyrån

Fastighetsbeteckning: Leran 3:304	
Fastighetsadress: Ljungvägen 9	
Postnummer: 68635	Ort: Sunne

Besiktningdatum: 2024-03-05	Protokollnummer: 68138700
Temperatur: 2 °C	Väderlek: Molnigt
Tekniker: Lennart Davidsson	
E-post: Lennart.Davidsson@anticimex.se	
Kontor: Karlstad	
Närvarande:

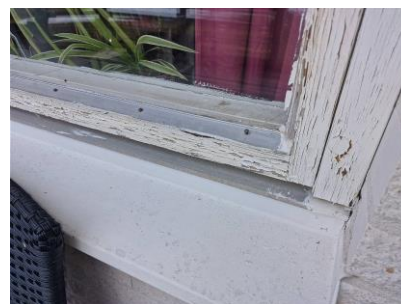
Vissa fönster har färgsläpp och torrspäckor.

Fönsterbågar och fönsterkarmar där målningsbehov finns riskerar att få fukt- och rötskador på grund av sämre vattenavvisande förmåga.

För att öka livslängden på fönster rekommenderas målning och underhåll.

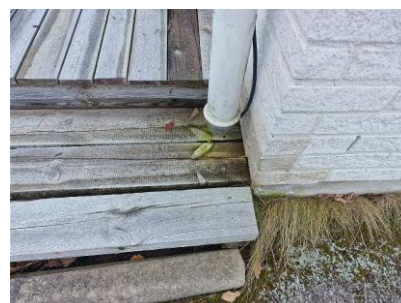
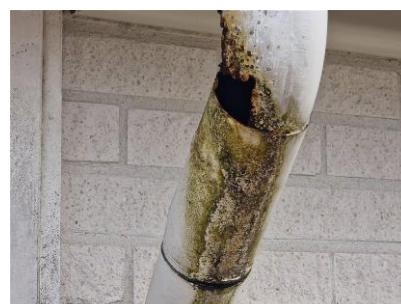
Stuprör och hängrännor har brister.

- Stuprör är bristfälligt anslutet till markledning.
- Vissa delar är sönderrostade.

Stuprör som avslutas intill huset (ovan mark) och läckande rör och rännor kan medföra en ökad fuktbelastning på grundmur/sockel som i sin tur kan leda till fuktrelaterade skador.

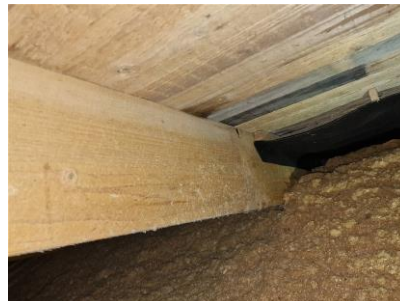
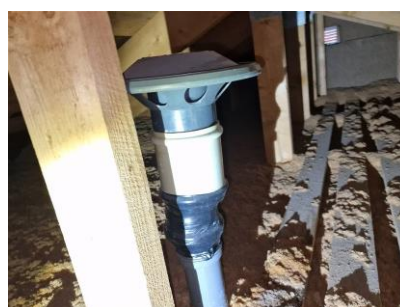
Vid kontroll av vinden uppmättes fuktvärden lokalt över kritisk fuktnivå för mikrobiell tillväxt.

Fuktkvoten i underlagstak/takbjälkar uppmättes till över 20 % lokalt.

Underlagstak består av råspont och isolering är lösull, träfiber.

På vinden finns en vacuumventil placerad. Bedömningen är att denna är av fel dimension och bör bytas ut mot mindre, risk finns för lukt.

Vi rekommenderar en fördjupad undersökning för att bedöma orsak och omfattning.

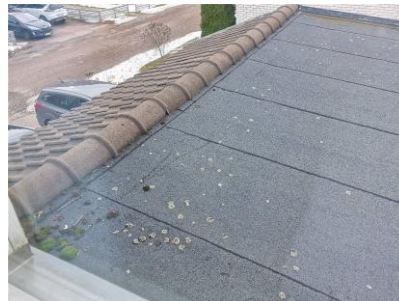
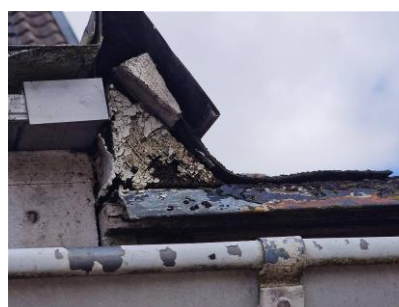
Utvändigt har garaget underhållsbehov.

- Taket består både av betongpannor och ett låglutande papptak.
- Papptaget är äldre
- Taksarg, fönster och trädetaljer ex vindskivor är delvis rötskadade.

Tätskiktet på ett platt/låglutande tak har enligt vår bedömning en begränsad livslängd. Eftersom takpappen är äldre har det ett minskat motstånd mot vattengenomträngning. Detta i sin tur kan leda till att takkonstruktionen drabbas av fuktskador.

Vid en eventuell renovering kan även vissa bakomvarande trädetaljer behöva bytas ut.

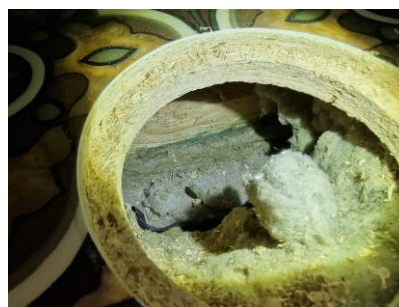
Vid kontroll av konstruktion uppmättes fuktvärden under kritisk nivå för mikrobiell tillväxt och normal lukt upplevdes.

Kontroll utförd i golv mot yttervägg.

Syllisolering kan noteras. Syll/ regel är delvis träskyddsbehandlad.

Grundläggningen består av en betongplatta på mark utan underliggande isolering och med ett uppreglat golv med mineralullsisolering..

Fuktkvoten uppmättes till 9 %.

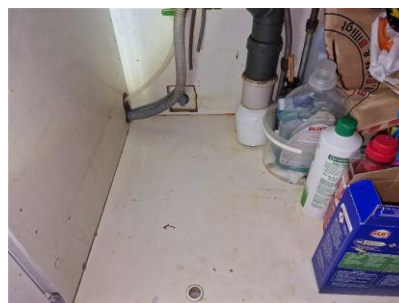
Fuktskydd saknas i diskbänksskåp.

Utan fuktskydd är det svårt att upptäcka läckage från rörledningar. Vatten kan då tränga in i omkringliggande konstruktioner och orsaka fuktskador.

För att upptäcka eventuella läckage, installera ett fuktskydd.

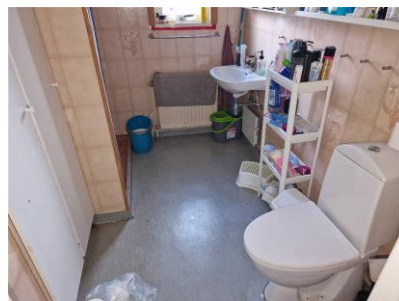
Våtutrymmet har äldre yt-/tätskikt med plastmatta på golv och vägg.

Utrymmet är äldre och har passerat tiden för sin tekniska livslängd.

Renovering av utrymmet rekommenderas. Kontakta en behörig våtrumsentreprenör för en renovering. I samband med renoveringen bör omkringliggande konstruktioner kontrolleras för att upptäcka eventuella följskador.

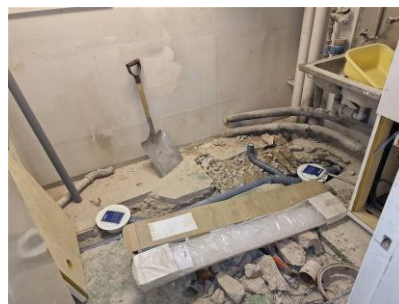
Under renovering, ej besiktat

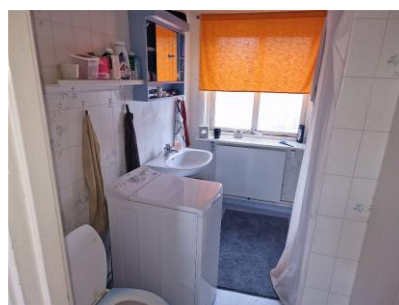
Våtutrymmet har äldre yt-/tätskikt med plastmatta på golv och vägg.

Utrymmet är äldre och har passerat tiden för sin tekniska livslängd.

Renovering av utrymmet rekommenderas. Kontakta en behörig våtrumsentreprenör för en renovering. I samband med renoveringen bör omkringliggande konstruktioner kontrolleras för att upptäcka eventuella följdskador.
