Besiktningssprotokoll

Anticimex Försäkringsbesiktning i samarbete med Fastighetsbyrån

Fastighetsbeteckning: Vallsberg 7:114	
Fastighetsadress: Västbergavägen 6	
Postnummer: 596 36	Ort: Väderstad

Besiktningdatum: 2024-03-05	Protokollnummer: 68143610
Temperatur: 1 °C	Väderlek: Mulet
Tekniker: Viktor Andersson	
E-post: Viktor.Andersson@anticimex.se	
Kontor: Linköping	
Närvarande: Fastighetsägare

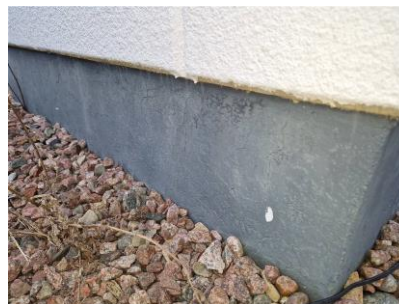
Utvändigt / Sockel

Mindre sprickor noteras i sockel.

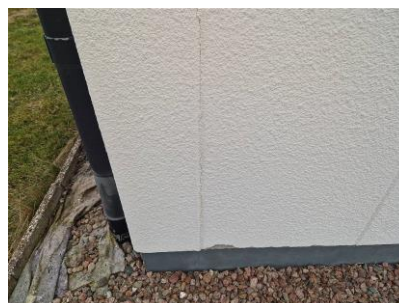
Utvändigt / Fasad

En spricka i skarven på väggen och färgsläpp i nedkant förekommer i hörnet på baksidan.

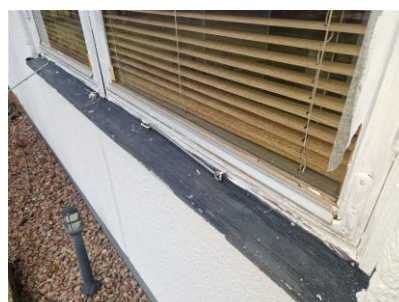
Utvändigt / Fönster

Färgsläpp och torrsprickor förekommer på trädetaljer runt fönster och altandörr. Vissa otätheter noteras vid fönsterbleck, rekommenderas att se över tätning.

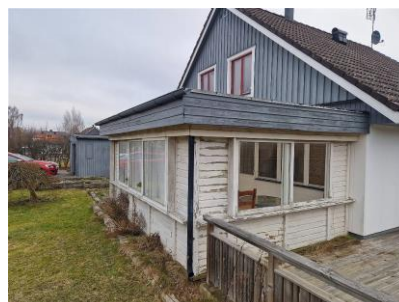
Utvändigt / Uterum

Uterum är i behov av underhåll/renovering.

Invändigt tränger lite vatten in mot takfoten i hörnen vid regn.

Taket bör ses över och trädetaljer är i behov av underhåll. Vid osäkerhet kontaktas fackman.

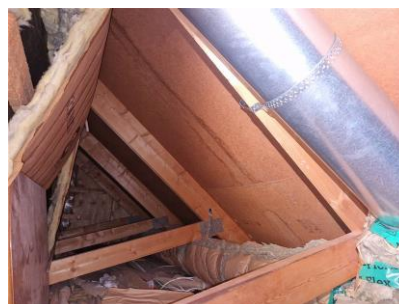
Utvändigt / Sidovind baksida

Mindre fuktrosor förekommer i förväntad omfattning.

Se notering underlagstak av träfiberskivor på vind.

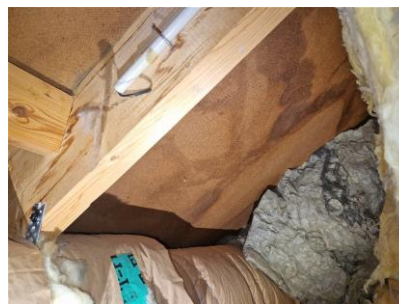
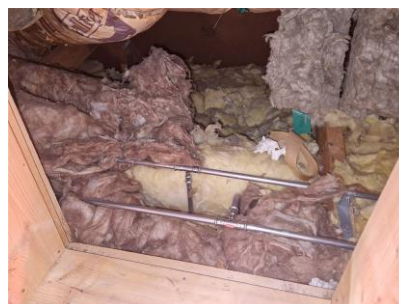
Utvändigt / Sidovind framsida

Sidovind endast besiktad från lucka på grund av platsbrist. Fuktfläckar i masonitskivor förekommer under takfönster.

Vattenrör bör isoleras för att minska risken för frysskador.

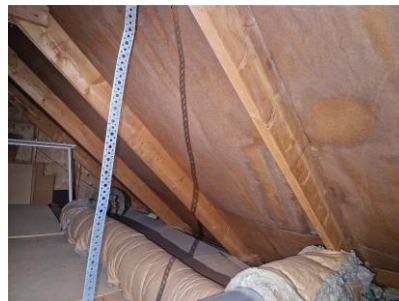
Utvändigt / Vind

Underlagstaket består av behandlade masonitskivor.

Eftersom underlagstaket består av masonitskivor utan yttre täckning av papp under takbeklädnaden, finns risk vid ogynnsam väderlek att regnvatten/snö tränger in i skivskarvar med läckage på vindsutrymmet som följd. Med tiden kan även masonitskivorna drabbas av fuktskador.

Mindre fuktrosor förekommer i förväntad omfattning.

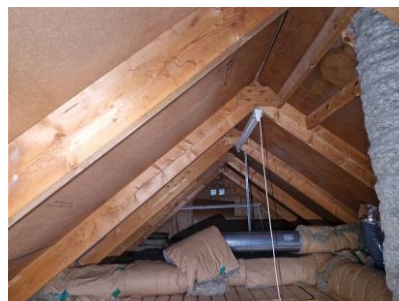
Vid kontroll av vinden uppmättes fuktvärden under kritisk fuktnivå för mikrobiell tillväxt.

Fuktkvoten i takbjälkar uppmättes till 10 %.

Risk för mikrobiell påväxt föreligger om fuktkvoten överstiger 17%.

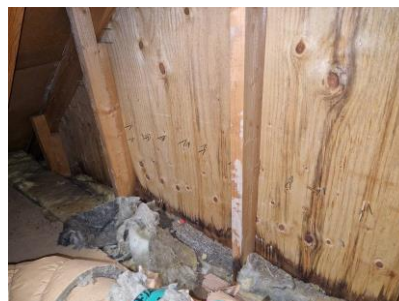
Fuktfläckar förekommer i träfiberskivor på insida av gavelspetsar. Inga förhöjda fuktvärden kunde uppmätas.

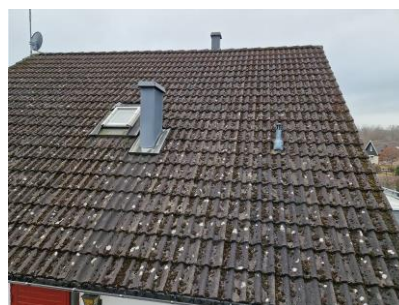
Utvändigt / Tak

Yttertaket är äldre.

Takpannor och plåtdetaljer har enligt vår bedömning en begränsad livslängd. Eftersom husets taktäckning är äldre har det ett minskat motstånd mot vatteninträngning. Detta i sin tur kan leda till fuktskador på träläkt och vidare ner i underliggande konstruktioner.

Taket är besiktat från garagetak och anliggande stege.

Mosspåväxt finns på takpannor.

Mossa som växer på taket kan leda till att taktäckningen har ett minskat motstånd mot vatteninträngning. Detta i sin tur kan leda till fuktskador på träläkt och takkonstruktionen vilket kan resultera i mikrobiella skador (angrepp av mikroorganismer).

För att öka livslängden på taket rekommenderas att mossan tas bort från takpannorna.

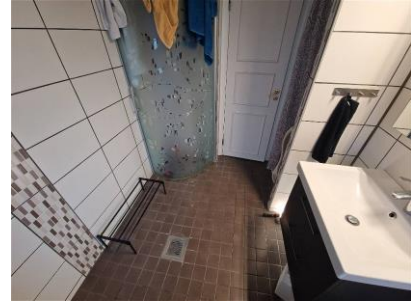
Entréplan / Dusch/Toalett

Rör genomföring finns för nära vägg/ golv under tvättställ, rören kommer också upp snett.

Det finns risk att tätskiktet inte har kunnat anslutas på ett rätt sätt, vilket kan leda till fuktskador.

Detta är inte fackmannamässigt utfört.

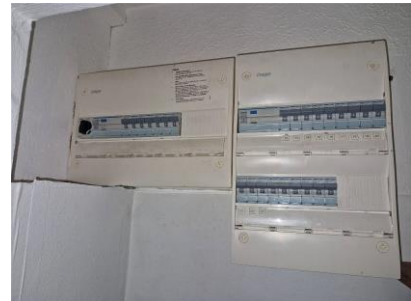
Gruppförteckning över elcentralen saknas.

"Gruppförteckning" är en lista som ska vara placerad vid elcentralen. Den visar vilka säkringar som är anslutna till vilka armaturer, vägguttag och apparater. Den är också till för att underlätta vid felsökning och elarbeten.

Lock på kopplingsdosa har släppt nere vid golv.

Kontakta en elektriker för att upprätta en gruppförteckning som placeras i närheten av elcentralen.

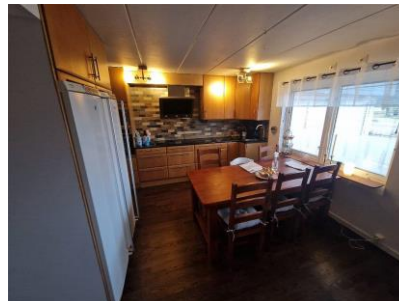
Entréplan / Kök

Fuktskydd saknas i diskbänksskåp under mindre diskho.

Utan fuktskydd är det svårt att upptäcka läckage från rörledningar. Vatten kan då tränga in i omkringliggande konstruktioner och orsaka fuktskador.

För att upptäcka eventuella läckage, installera ett fuktskydd.

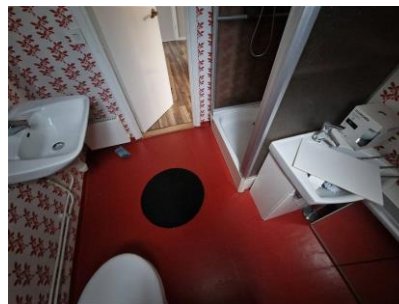
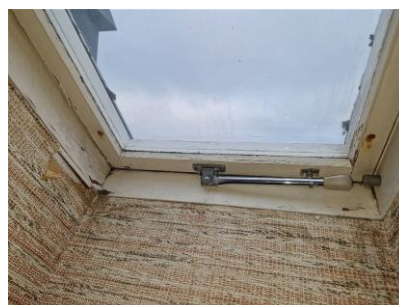
Övre plan / Dusch/Toalett

Utrymmet är i behov av renovering.

Utrymmet är äldre och har passerat tiden för sin tekniska livslängd.

Golvbrunnen är dold under duschkabin, golvfallet i utrymmet är plant.

Fuktskador noteras runt takfönster. Byte av fönster rekommenderas, i samband med detta kontrolleras kringliggande konstruktioner. Inga förhöjda fuktvärden kunde uppmätas.

Renovering av utrymmet rekommenderas. Kontakta en behörig våtrumsentreprenör för en renovering. I samband med renoveringen bör omkringliggande konstruktioner kontrolleras för att upptäcka eventuella följskador.

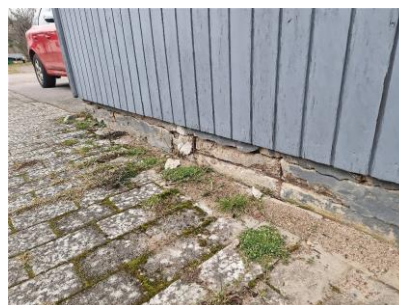
Utvändigt / Sockel

Sprickor och putssläpp finns på sockel på långsidan mot huset närmast garageport.

Rekommenderas att laga/putsas upp sockel.
Vid osäkerhet kontaktas fackman.

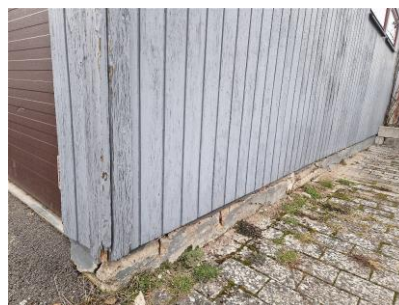
Utvändigt / Fasad

Enstaka panelbrädor har mindre rötskador. Fasadpanelen är i behov av målning/underhåll. Gäller långsidan mot huset samt gavlar.

Fasadbeklädnad och träkonstruktioner där målningsbehov finns riskerar att få fukt- och rötskador på grund av sämre vattenavvisande förmåga. För att öka livslängden på fasadbeklädnaden rekommenderas målning och underhåll. I samband med ommålning rekommenderas att de rötskadade panelbrädorna byts ut.

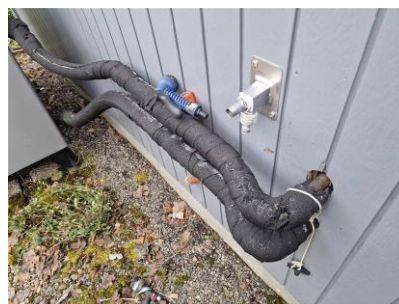
Isolering har delvis släppt runt rören till värmepumpens utedel. Rekommenderas att isolera runt rören.

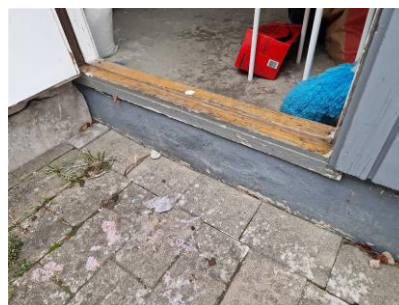
Utvändigt / Dörrar

Tröskelbleck saknas under dörr.

Avsaknad av tröskelbleck medför att det finns risk för att vatten kan rinna in och orsaka fuktskador på tröskel och/eller i kringliggande vägg och bjälklag.

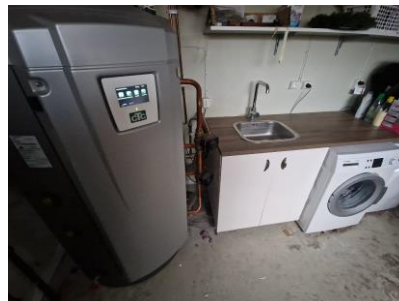
Garage invändigt / Tvättstuga

Plant golvfall i utrymmet. Inget tätskikt finns monterat i golvbrunnen. Detta ses som en mindre brist då det endast är betongytor i utrymmet.
