Lerum 1:82

Höjdenvägen 119

Uppdragsnummer	O24007
Besiktningdatum	2024-03-06
Besiktningföretag	OBM Besiktning Väst AB
Besiktningförrättare	Markus Grunditz
Närvarande	Säljare, mäklare
Giltig till och med	2025-03-06

Byggnadsbeskrivning Gavelliggande radhus i 2- plan (souterräng).	Byggnadsår 1971
Till eller ombyggnad Inga kända åtgärder.	Övrigt Huset var möblerat. Fristående/vidbyggda byggnader besiktigas ej.

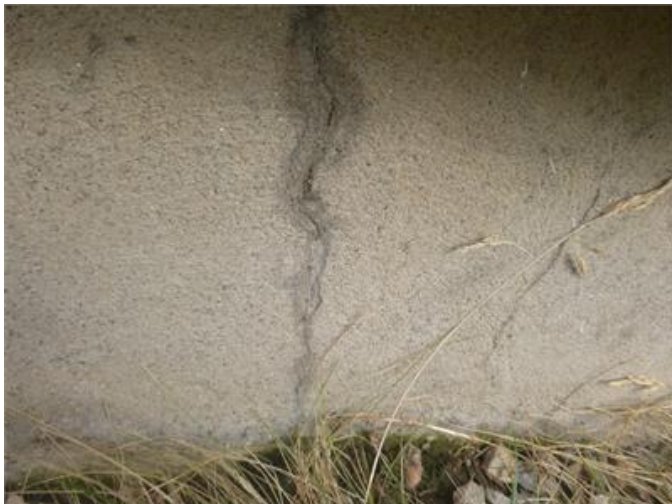
Om kondensvatten från värmepumpens utomhusdel inte leds bort utan får rinna ut i anslutning till byggnaden finns det en risk att man ökar fuktillskottet i grundkonstruktionen som då kan orsaka skador i byggnaden. Sprickor i sockeln medför en ökad risk för sönderfrysning och ökad sprickbildning samt risk för inläckage.

Bilden visar exempel på spricka i sockeln/grundmuren.

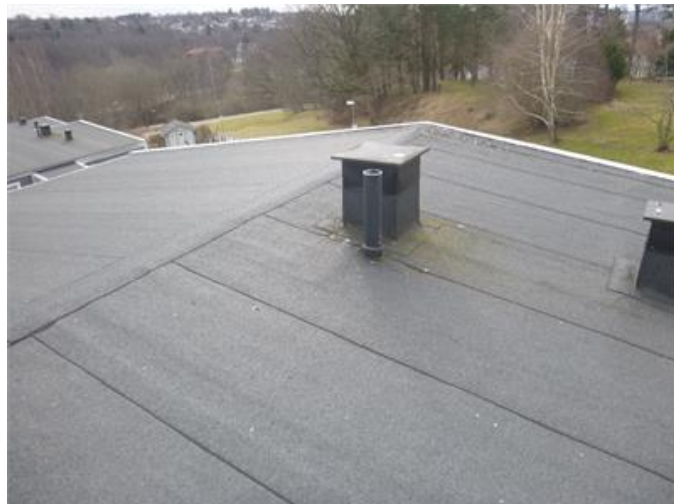
Bilden visar vy av tak.
