**Fastighetsuppgifter**

Vårsta 1:211

Aspvägen 4

## Bilaga 1 för kontroll av valda konstruktioner

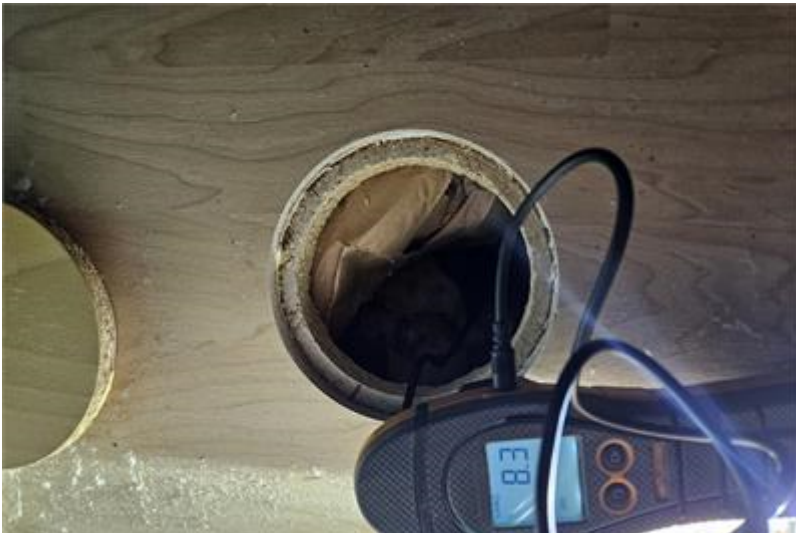
| Konstruktionsdel | Sovrum 1 |

**Uppreglat golv:** Det förekommer uppreglade golv på betongplatta, vilket betecknas som en riskkonstruktion med avseende på fukt- och mikrobiella skador. För att säkert fastställa golvkonstruktionernas kondition och utförande krävs alltid en fortsatt teknisk undersökning. Se även info på protokollets näst sista sida Pos. 9. Se även bilaga för utförd kontroll.

| Konstruktionsuppbyggnad | Betongplatta-plast-regelverk-isolering-ytskikt |

I regel uppmättes en Fuktkvot (FK) på 8,3%. Det kritiska gränsvärdet för mikrobiell tillväxt brukar anges till ca 15-17% fuktkvot (FK).

Notera att stickprovsmässig undersökning är utförd. För att säkert fastställa konstruktionens kondition och fuktstatus måste en mer omfattande undersökning utföras.
