# Besiktningsprotokoll

Anticimex Försäkringsbesiktning i samarbete med Fastighetsbyrån

| Fastighetsadress:<br>Sockenstugevägen 35 | |

| Besiktningsdatum:<br>2024-03-07 | Protokollnummer:<br>68142491 |

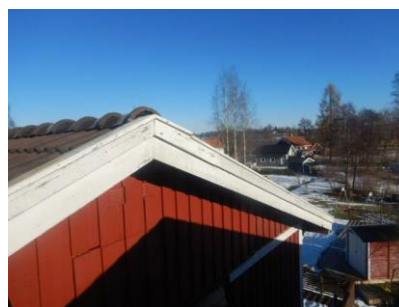
Vanligt underhållsbehov på fasadpanel samt vindskivor (färgsläpp, torrspäckor).

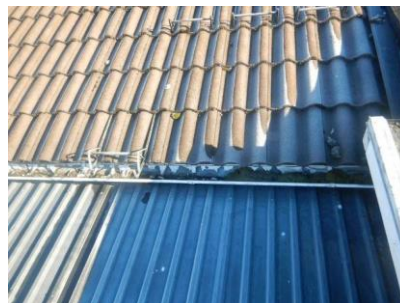
Mossa och skräp finns i hängrännor (rensa).

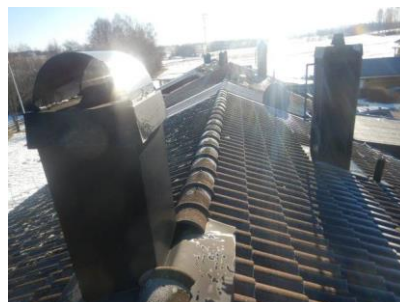
Yttertaket är äldre.

Takpannor, plåtdetaljer och underlagspapp har enligt vår bedömning en begränsad livslängd. Eftersom husets taktäckning är äldre har det ett minskat motstånd mot vatteninträngning. Detta i sin tur kan leda till fuktskador på träläkt och vidare ner i underliggande konstruktioner.

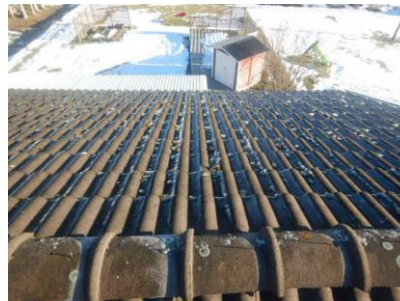
Mosspåväxt finns på takpannor.

Mossa som växer på taket kan leda till att taktäckningen har ett minskat motstånd mot vatteninträngning. Detta i sin tur kan leda till fuktskador på träläkt och takkonstruktionen vilket kan resultera i mikrobiella skador (angrepp av mikroorganismer).

För att öka livslängden på taket rekommenderas att mossan tas bort från takpannorna.

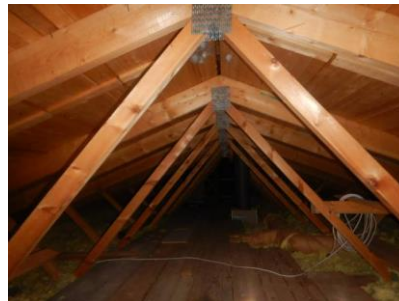
Vid kontroll av vinden uppmättes fuktvärden under kritisk fuktnivå för mikrobiell tillväxt och en normal lukt upplevdes. Fuktkvoten i underlagstak/takbjälkar uppmättes till 10 %.

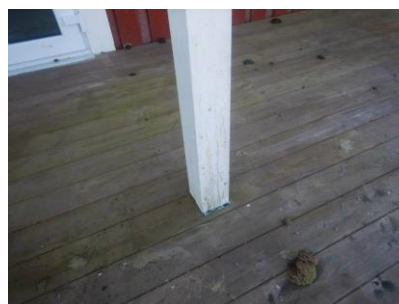
Vanligt underhållsbehov. Mindre färgsläpp och torrsprickor.

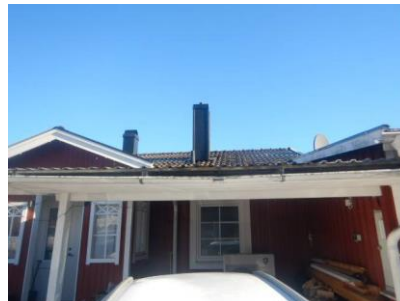
Takplåten är äldre och fastsatt med klockspik som med tiden har förmåga av att släppa från underlaget med otätheter som följd. Hängränna har lågpunkter samt taklutning är låg.

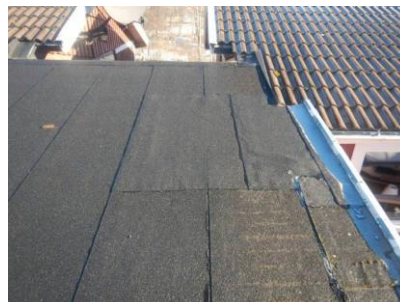
Takpappen är äldre. Lagningar finns.

Tätskiktet på ett platt/låglutande tak har enligt vår bedömning en begränsad livslängd. Eftersom takpappen är äldre har det ett minskat motstånd mot vattengenomträngning. Detta i sin tur kan leda till att takkonstruktionen drabbas av fuktskador.

Mindre mossor finns på taket (rensa).

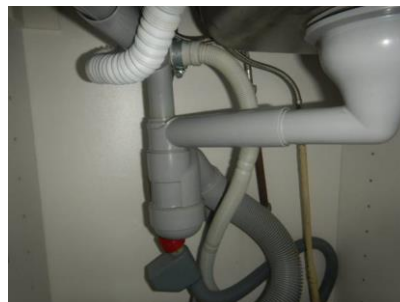
Fuktskydd saknas i diskbänksskåp och avloppsslangen från diskmaskinen är inte förankrad i väggen. Utan fuktskydd är det svårt att upptäcka läckage från rörledningar. Vatten kan då tränga in i omkringliggande konstruktioner och orsaka fuktskador.

För att upptäcka eventuella läckage, installera ett fuktskydd.

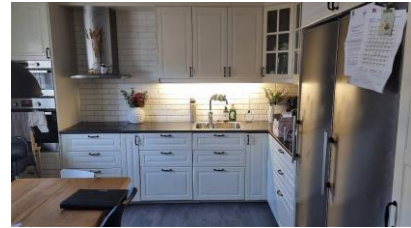
Fuktindikering i utrymmet gav inga förhöjda fuktindikationer.

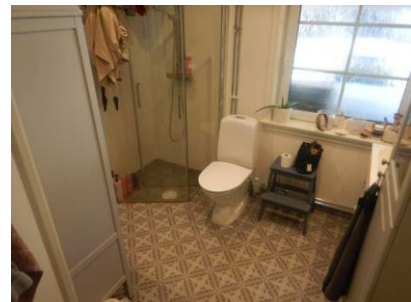
Fuktindikering i utrymmet gav inga förhöjda fuktindikationer.

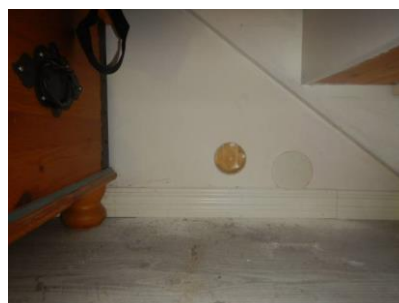
Vid kontroll av väggkonstruktionen togs ett provhål i den utreglade väggen. Källarvåningens ytterväggar består av en ca: 5 cm tjock betongskiva där träreglar gjutits in på insidan. Mellan dessa träreglar finns ca: 20 cm mineralull och väggskiva på insidan. Fuktvärden uppmättes under kritisk fuktnivå för mikrobiell tillväxt och normal lukt upplevdes. Fuktkvoten uppmättes i ingjuten regel till 14 %. Se punkt Souterrängplan/Allmänt.

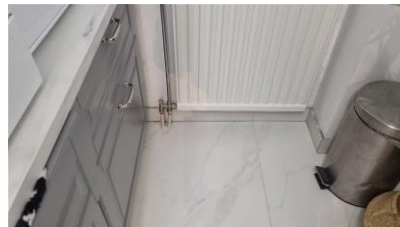
Rör genomföring finns i golv.

Rör genomföringar i golv medför en ökad risk för att vatten tränger ner i omkringliggande konstruktioner och orsakar fuktskador.

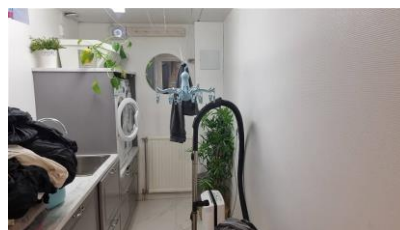
Plant golv, lokalt golvfall vid golvbrunnen.

Fuktindikering i utrymmet gav inga förhöjda fuktindikationer.

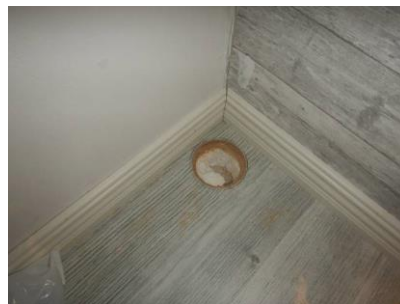
Vid kontroll av golvkonstruktionen uppmättes fuktvärden under kritisk nivå för mikrobiell tillväxt. Golvkonstruktionen är uppbyggd från betongplattan med, plastfolie, cellplastisolering, golvspånskiva samt laminatgolv. Fuktkvoten uppmättes i golvspånskiva till 9 %. Risk finns att byggspill eller annat skräp finns under fuktspärren, där hög relativfuktighet kan råda, detta kan leda till mikrobiell tillväxt med mikrobiell lukt som följd. Någon mikrobiell lukt upplevdes ej vid besiktningstillfället.

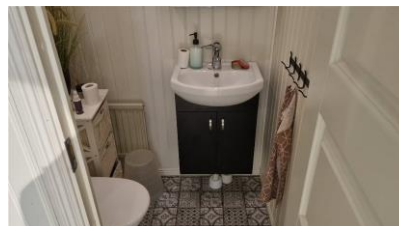
Fuktindikering i utrymmet gav inga förhöjda fuktindikationer.
