**Fastighetsuppgifter**

Hulteboda 1:31

Hulteboda 5

| Uppdragsnummer | R6475 |

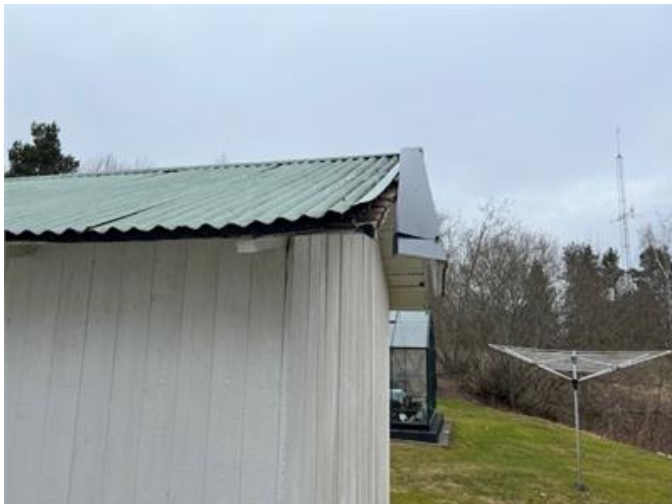
Pos 1.  
Vindskivor har delvis lossnat och otätheter förekommer på garaget.

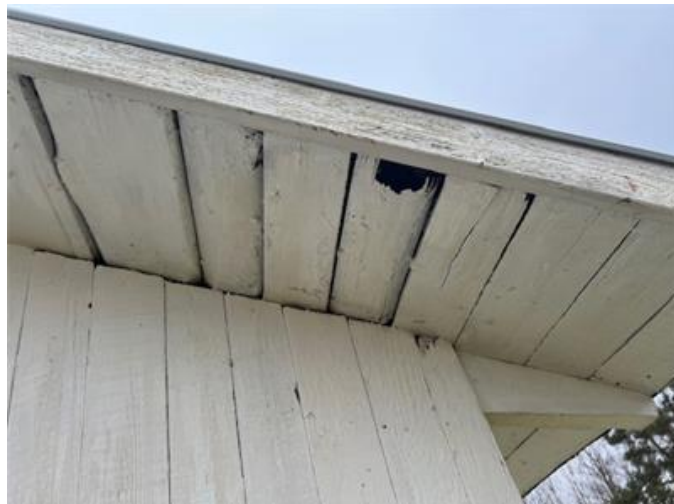
| Besiktningsresultat | | | | | |
|---|---|---|---|---|---|
| Tak | | | X | | Flera brister noterades i takkonstruktionen. Bla: Spikar har krupit upp och förlorat sin tätande förmåga. Vindskivor har delvis lossnat och otätheter förekommer. Lokala rötskador förekommer i takutsprång mm. Fackman bör fastställa omfattning av åtgärd. Se även bild pos 1 och 2. |

Pos 2.  
Rötskador förekommer i takutsprång på garaget.
