Besiktningssprotokoll

Anticimex Försäkringsbesiktning i samarbete med Fastighetsbyrån

Fastighetsbeteckning: Sätra 1:113	
Fastighetsadress: Holmgatan 9	
Postnummer: 81152	Ort: Sandviken

Försäkringsbesiktning

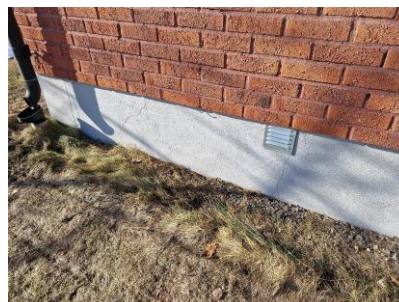
Utvändigt / Sockel

Sprickor finns i sockel.

Dessa bedöms inte ha lett till bakomliggande skador.

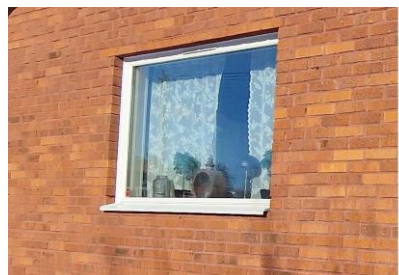
Utvändigt / Fasad

Tegelstenarna hänger lokalt ovanför ett fönster.

Detta bedöms inte ha lett till bakomliggande skador.

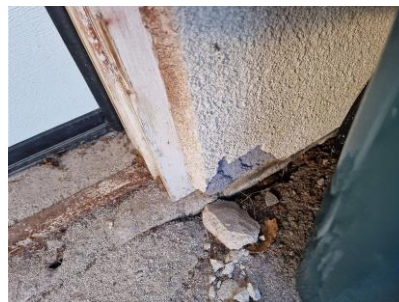
Lokala putssläpp och sprickor noterades i fasaden på garaget.

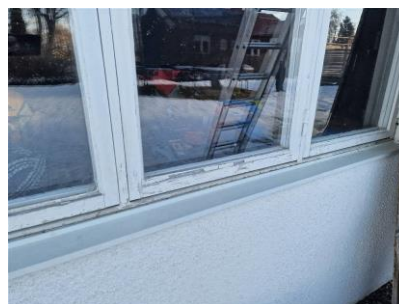
Utvändigt / Fönster

Ett normalt underhållsbehov föreligger på de fönster som inte är utbytta.

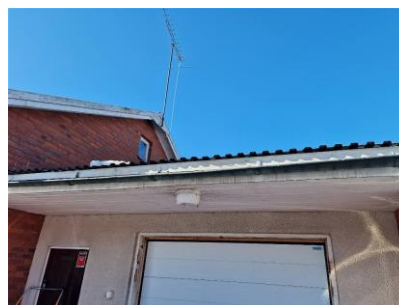
Utvändigt / Hängrännor / Stuprör

Hängrännan på garaget har hängt sig på mitten.

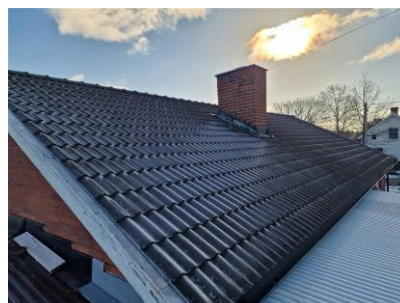
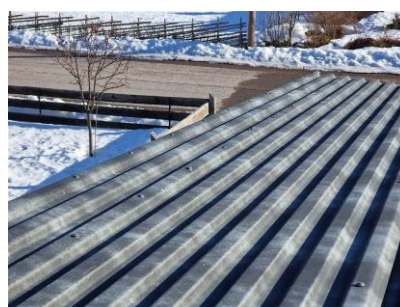
Utvändigt / Tak

På detta hus är både hus- och garagetak i originalutförande, vilket innebär att den tekniska livslängden är passerad. Vinden ser i stora drag väldigt fin ut bortsett från några mindre, vid besiktningstillfället torra, fuktgenomslag intill genomföringarna.

Yttertaken är äldre och infästningarna på garagetaket består av "klockspikar", vilka driver ur då plåten rör på sig efter värme/kyla.

Takpannor, plåtar och underlagspapp har enligt vår bedömning en begränsad livslängd. Eftersom husets taktäckning är äldre har det ett minskat motstånd mot vatteninträngning. Detta i sin tur kan leda till fuktskador på träläkt och vidare ner i underliggande konstruktioner.

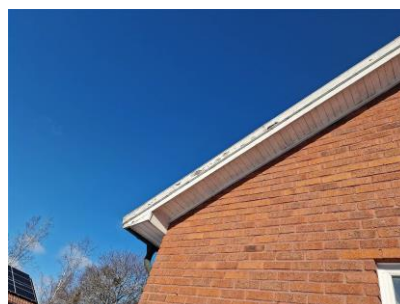
Vindskivor/takfotsbrädor är i behov av målning/underhåll.

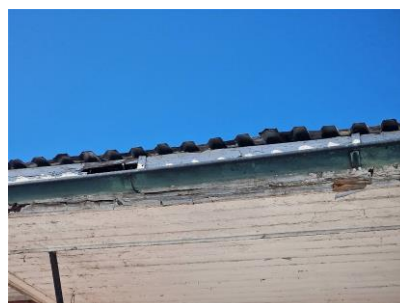
Rötskador noterades i takfotsbrädan på skärmtaket.

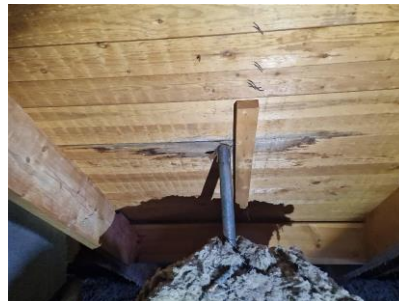
Utvändigt / Vind

Mindre lokala fuktfläckar observerades runt genomföringar på insidan av yttertak. Fuktfläckar/missfärgningar förekommer i mer eller mindre i alla vindsutrymmen och är ofta svåra att tidsbestämma. Vid fuktindikering noterades inga avvikelser.

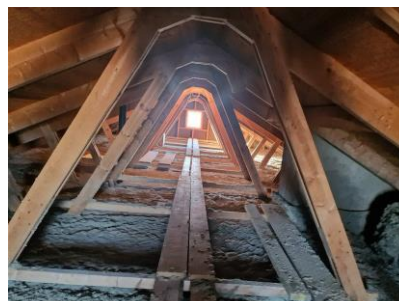
Vid kontroll av vinden uppmättes fuktvärden under kritisk fuktnivå för mikrobiell tillväxt och en normal lukt upplevdes. Fuktkvoten i underlagstak/takbjälkar uppmättes till 12,6 %.

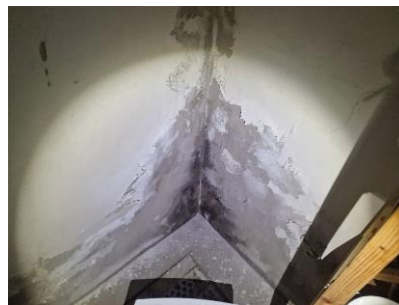
Källarplan / Matkällare

I ett ytterhörn i källaren på huset tränger det igenom fukt. Då det endast är betongkonstruktioner bedöms risken för skada orsakat av detta vara väldigt liten, då betong tål fukt utan att det blir mer än synbara "skador". Vill man åtgärda detta är min rekommendation att kontrollera funktionen på den nergrävda dagvattenledningen intill aktuellt hörn, om den eventuellt gått isär i en skarv eller dyligt.

Här tränger det igenom fukt utifrån, då angränsande konstruktioner endast består av betong bedöms detta inte kunna leda till några värre skador. Orsaken till detta går inte helt att säkerställa i detta skede, men sannolikt så har snösmältning i kombination med regnväder påverkat. Vill man åtgärda detta är rekommendationen att man kontaktar en fackman för vidare kontroll, tex filmar dagvattenledningen, för att utesluta läckage på den.

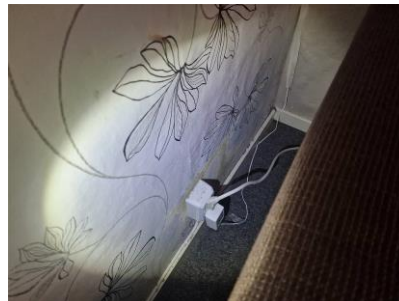
Källarplan / Sovrum 3

Källarväggar har täta ytskikt direkt på grundmur.

På grund av naturlig fuktpåverkan från mark har tapeten fått få mikrobiella skador (angrepp av mikroorganismer) som kan leda till att mikrobiell lukt sprids till boendemiljön.

För att förhindra att detta tilltar i omfattning rekommenderas att tapeten tas bort, så att väggen kan "andas".

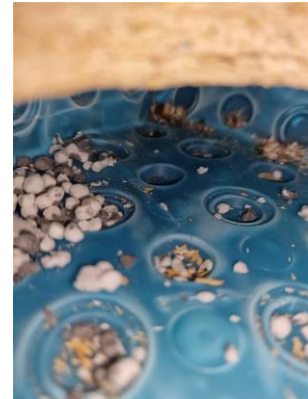
Källarplan / Allmänt

I sovrums 3, allrum, sovrums 4 och sovrums 5 består golvkonstruktionen av ett flytande golv. Med flytande innebär att det inte sitter fast i några regler. Golvet är uppbyggt som följer; betong, platomatta som är uppvikt mot väggarna, cellplast, spångolv och textilmatta med ventilerade golvsocklar. Risk för skada i denna konstruktion orsakat av naturlig fuktpåverkan bedöms vara väldigt liten.

Vid kontroll av konstruktion uppmättes den relativa fuktigheten till 64% och normal lukt upplevdes.
