# Besiktningsprotokoll

Anticimex Försäkringsbesiktning i samarbete med Fastighetsbyrån

| Fastighetsadress:<br>Glimmergatan 56 | |

| Besiktningsdatum:<br>2024-03-07 | Protokollnummer:<br>68148750 |

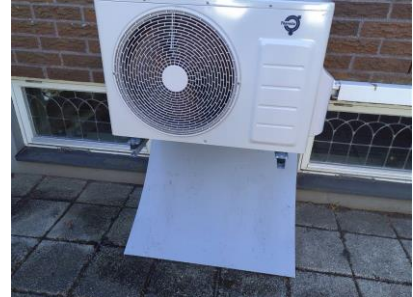
Kondensvatten från luftvärmepumpens utedel leds inte bort från husgrunden.

Detta medför ökad risk för att vatten tränger in i anslutande konstruktioner, vilket i sin tur kan leda till fuktrelaterade skador. Observera att besiktning av byggnadens värmesystem eller värmepumpen inte har ingått i uppdraget.

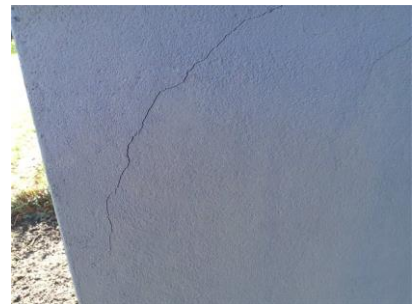
Sprickor finns i sockel.

Dessa bedöms inte ha lett till bakomliggande skador.

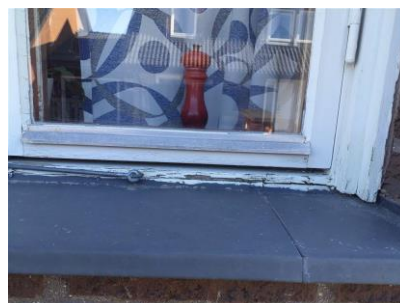
Fönster är i behov av målning/underhåll.

Fönsterbågar och fönsterkarmar där målningsbehov finns riskerar att få fukt- och rötskador på grund av sämre vattenavvisande förmåga.

För att öka livslängden på fönster rekommenderas målning och underhåll.

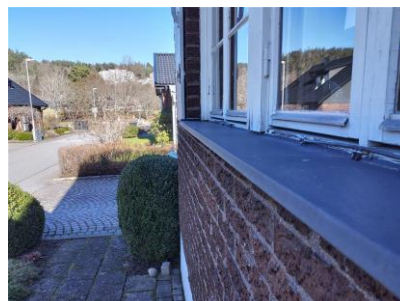
Fönsterbleck lutar fel.

Eftersom fönsterblecken lutar åt fel håll finns risk att vatten rinner in i väggen vilket i sin tur kan leda till fuktskador i väggkonstruktionen.

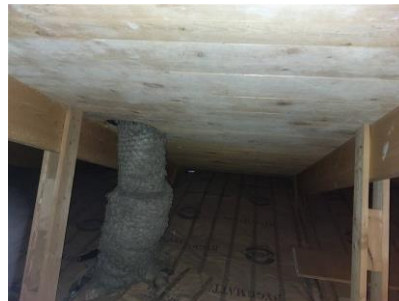
Mikrobiell påväxt finns på underlagstaket.

Detta kan vara ett tecken på att vinden tillförs fukt inifrån bostaden. Observera att besiktning av bostadens ventilationssystem inte har ingått i uppdraget.

För att komma tillrätta med detta kan fukttillförseln inifrån bostaden behöva minskas. Det kan göras genom att ventilationen i bostaden förbättras samt att eventuella otätheter i vindsbjälklaget (tak-/väggvinklar, taklucka med mera) tätas. Läs Anticimex faktablad om uppvärmda vindsutrymmen för tips och råd.

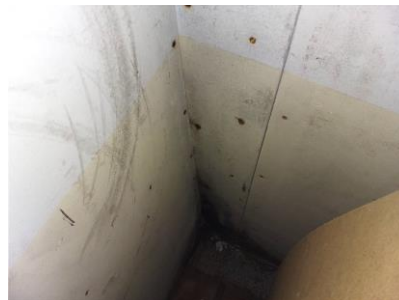
Mikrobiell påväxt finns på vägg.

Vi rekommenderar en fördjupad undersökning för att bedöma orsak och omfattning.

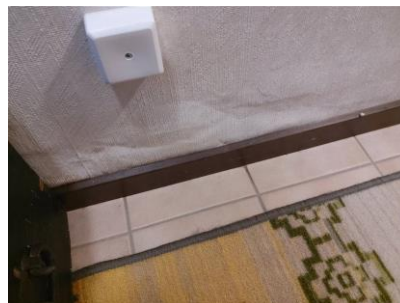
Färgsläpp noteras på vägg.
