**Fastighetsuppgifter**

Lövkojan 4

Videvägen 1

| Uppdragsnummer | G27319 |

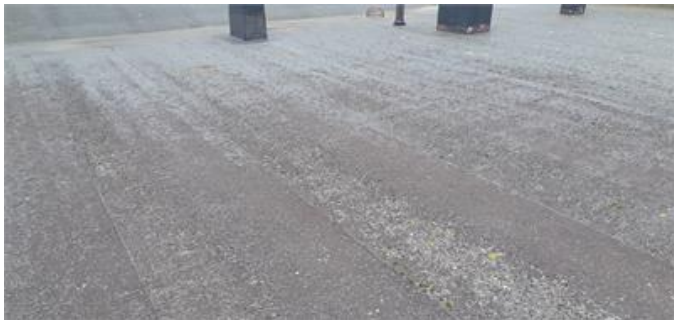
Nytt papptak på garage/carport för ca 10 år sedan. På bostadsbyggnaden är papptaket i original från 1971. Någon lukt upplevs i huset.

| Besiktningsresultat | | | | | |
|---|---|---|---|---|---|
| Tak | | | X | | Det ålderstigna papptaket med förslitningskador har bytesbehov. |

Det ålderstigna papptaket med förslitningsskador har bytes behov.

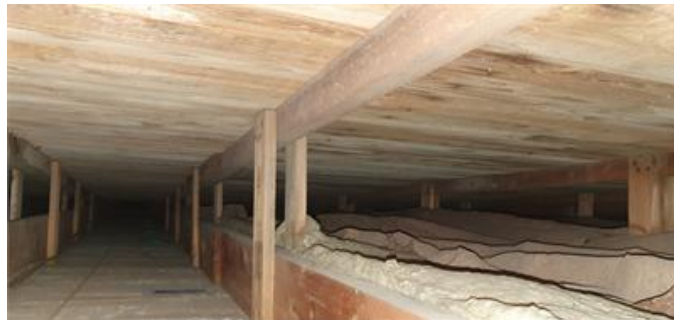
Bild från vindsutrymme.

| Besiktningsresultat | | | | | |
|---|---|---|---|---|---|
| Vind | | X | | | Vindsutrymmet kunde inte helt besiktigas på grund av trångt utrymme. Från två vindsluckor i tak ovan altan, noterades inga spår efter takläckage genom yttertaket. |

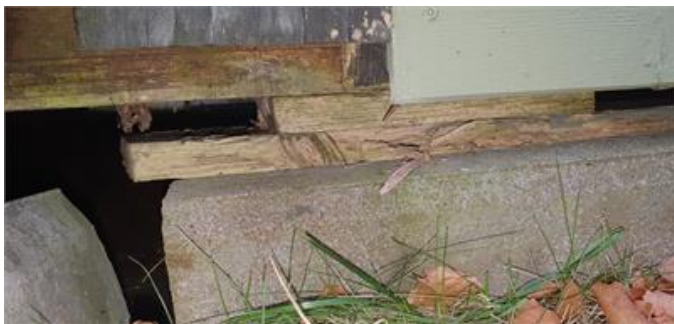
| Besiktningsresultat | | | | | |
|---|---|---|---|---|---|
| Fasad | | X | | | Fukt/rötskada noterades i bräda under fasad, höger om entrédörren. Brädan/brädorna har ingen bärande funktion. |

Fukt/rötskada noterades i bräda under fasad, höger om entrédörren. Brädan/brädorna har ingen bärande funktion.

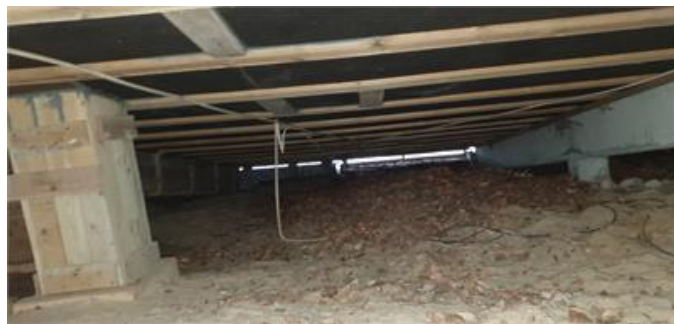
Bild från plintgrunden.

| Besiktningsresultat | | | | | |
|---|---|---|---|---|---|
| Plintgrund | | X | | | Se kommentarer och riskanalys. |

**PLINTGRUNDEN:** Kontroll av konstruktion visade fuktkvoter på 15-17% i bottenbjälklaget. Risk för mikrobiell tillväxt föreligger om fuktkvoten ligger runt 16-17% och däröver. Fuktkvoten i ett bjälklag till en plintgrund varierar över årtiderna. Inga synliga mikrobiella tillväxter noterades på undersida av bjälklaget. Högst fuktkvot kan förväntas förekomma under sensommaren/tidig höst. Det rekommenderas att marken i plintgrunden löpande rensas från skräp/löv.

Bjälklaget under altan har begynnande rötskador i bjälklagaskalkar samt i golvbrädor där någon bräda även är rötskadad.
