Besiktningssprotokoll

Anticimex Försäkringsbesiktning i samarbete med Fastighetsbyrån

Fastighetsbeteckning: Hohult 25:2	
Fastighetsadress: Drillvägen 5	
Postnummer: 364 43	Ort: Alstermo

Besiktningdatum: 2024-03-06	Protokollnummer: 68143700
Temperatur: 3 °C	Väderlek: Mulet
Tekniker: Per Carlsson	
E-post: per.carlsson@anticimex.se	
Kontor: Växjö	
Närvarande: Milan Ljubjevic

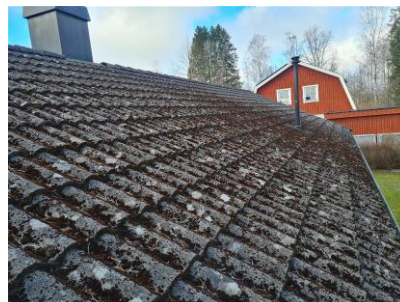
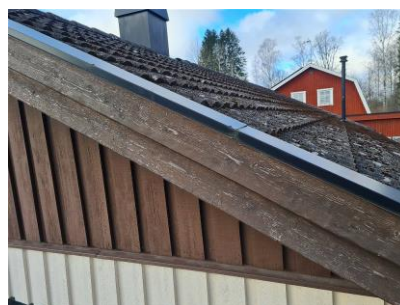
Yttertaket är äldre, från byggnation.

Mosspåväxt finns på takpannor.

Takpannor, plåtdetaljer och underlagspapp har enligt vår bedömning en begränsad livslängd. Eftersom husets taktäckning är äldre har det ett minskat motstånd mot vatteninträning. Detta i sin tur kan leda till fuktskador på träläkt och vidare ner i underliggande konstruktioner.

Vindskivor är i behov av målning.

Träkonstruktioner där målningsbehov finns ökar risken för fuktskador. Målning rekommenderas att utföras.

För att öka livslängden på taket rekommenderas att mossan tas bort från takpannorna.

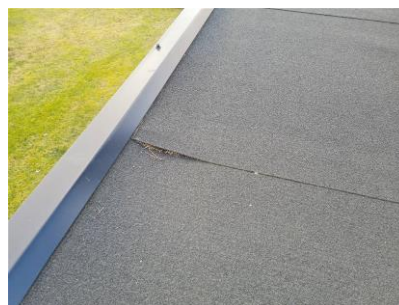
Otäta skarvar på takpappen.

Brister på takpappen innebär att fuktskyddet har nedsatt funktion, vilket kan leda till fuktskador i underliggande konstruktioner.

Vi rekommenderar att du kontaktar en takläggare för åtgärd.

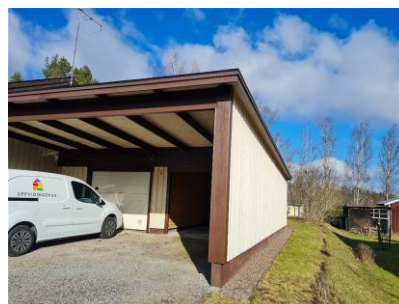
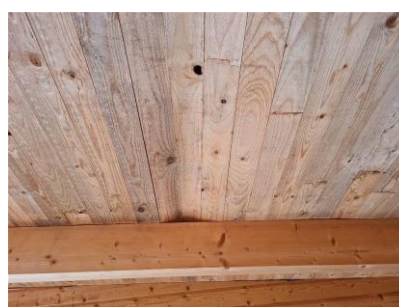
Underlagstaket har kalvat, rest sig i not och spont. Vilket medför ökad risk för skador i takpappen.
