# Besiktningsprotokoll

Kompletterande besiktning  
Anticimex Försäkringsbesiktning i samarbete med Fastighetsbyrån

| Fastighetsadress:<br>Lyckåkersgatan 28 | |

| Besiktningsdatum:<br>2024-03-07 | Protokollnummer:<br>68152646 |

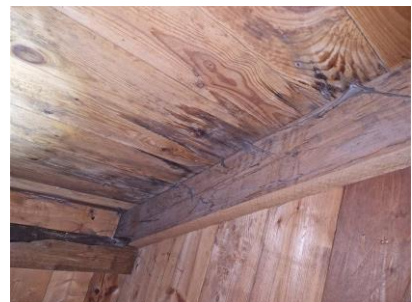
##### Utvändigt / Sidovind åt söder

Ytliga missfärgningar finns i underlagstaket.  
Fuktindikering utfördes utan anmärkning och dessa anses vara äldre.
