# Besiktningsprotokoll

Kompletterande besiktning  
Anticimex Försäkringsbesiktning i samarbete med Fastighetsbyrån

| Fastighetsadress:<br>Ekbacksvägen 47b | |

| Besiktningsdatum:<br>2024-03-06 | Protokollnummer:<br>68153162 |

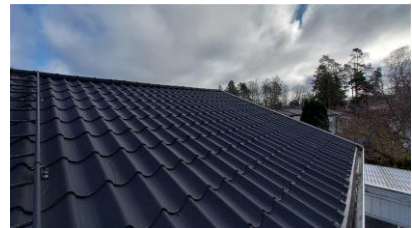
##### Utvändigt / Tak (Hus)

Inget att notera.
