Fastighetsuppgifter

Öja-Hagby 1:12

Uppdragsnummer	A27862
Besiktningsdatum	2024-03-11
Besiktningföretag	OBM Byggnadsmiljö AB
Besiktningförrättare	Connie Åkerlund
Närvarande	Säljare
Giltig till och med	2025-03-11

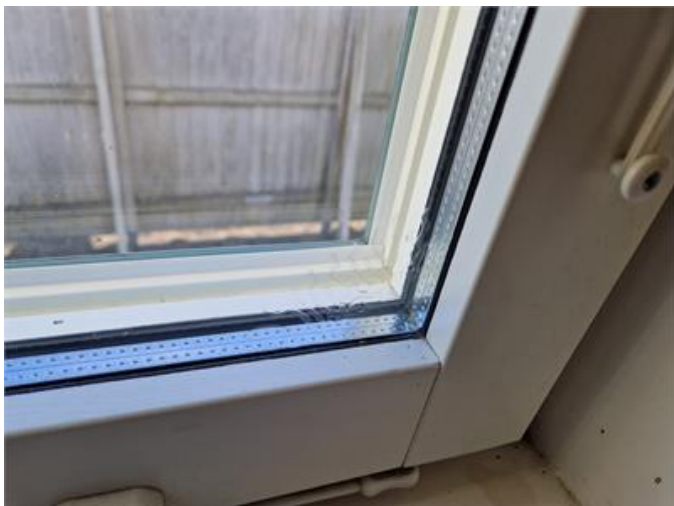
Allmänt:
Rinningar/mönster förekommer i fönsterglas

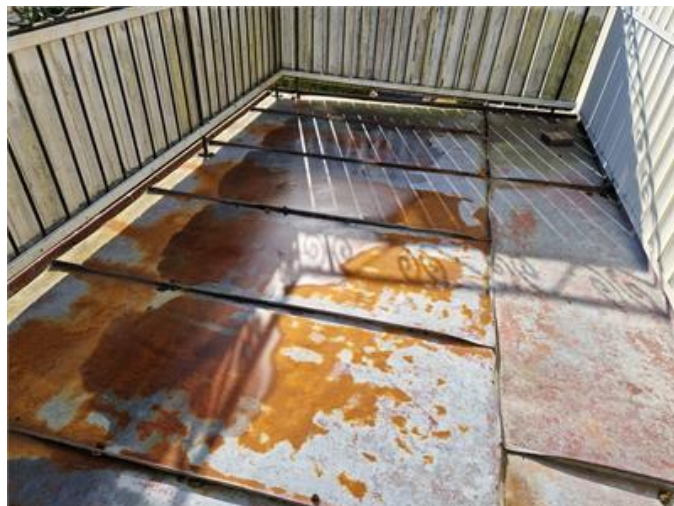
Balkong:
Rostangrepp förekommer på plåt
