Fastighetsbeteckning  
Vagnhärads-Djupvik 1:15  
Adress  
Östersjövägen 1  
61991 Trosa

Uppdragsnummer A27867  
Besiktningsdatum 2024-03-11  
Besiktningss företag OBM Byggnadsmiljö AB  
Besiktningss förrättare Mattias Forsberg  
Närvarande Säljare  
Giltig till och med 2025-03-11

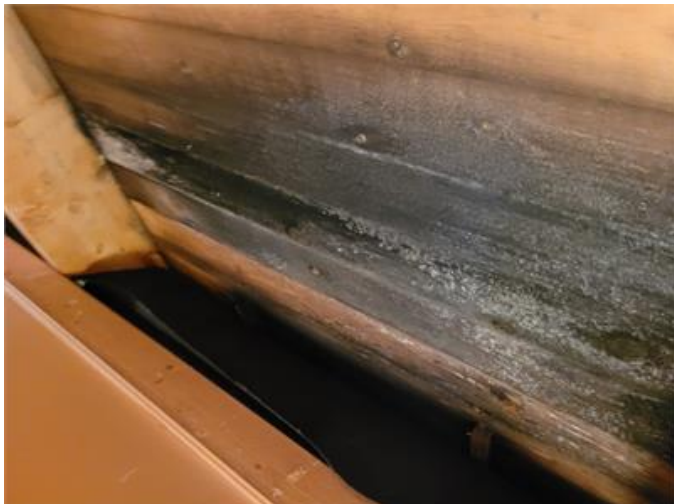
Läckage i yttertak

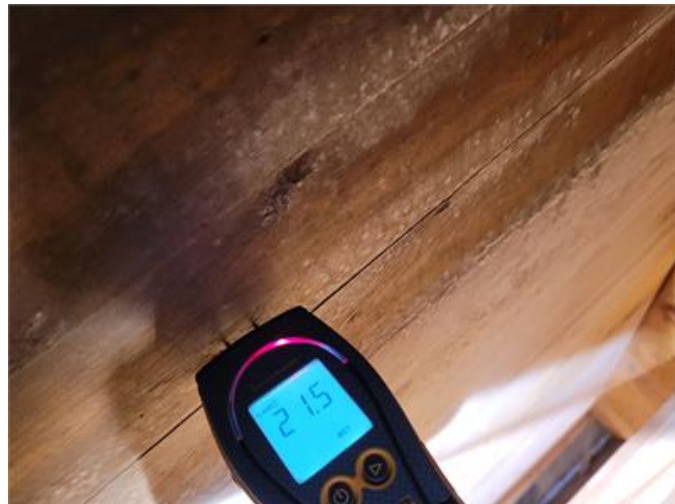
Mikrobiell påväxt på underlagstak

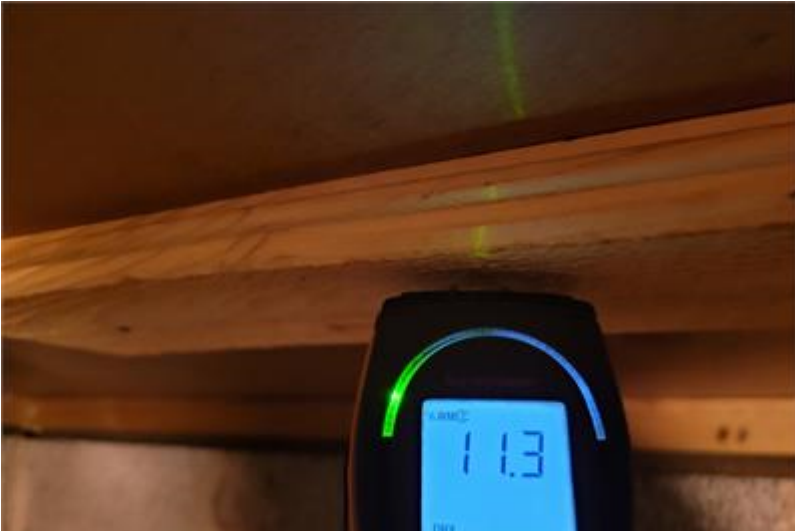
Vid fuktkvotskontroll i blindbotten blev värdet ca 11% fk. Det kritiska gränsvärdet för mikrobiell tillväxt brukar anges till ca 15-17% fuktkvot (FK). Inga avvikande lukter noterades i utrymmet.
