Jordås 1:52

Fattabovägen 1

**Besiktningsuppgifter**

| Uppdragsnummer | B3711 |

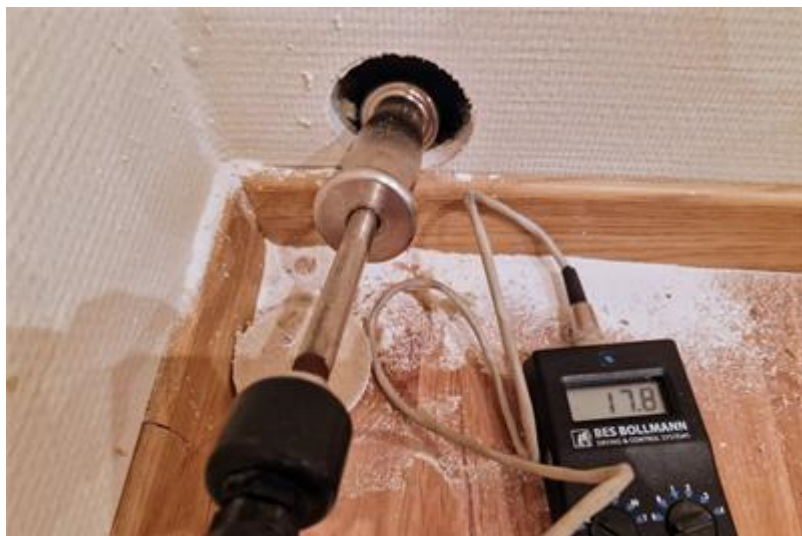
| Besiktningresultat | | | | | |
|---|---|---|---|---|---|
| Hela källarplan allmänt | | | x | | Befintliga påbyggda golv- och väggkonstruktioner mot betongplatta och grundmurar är generellt ansett som riskkonstruktioner för fuktskador. Vid kontroll av konstruktion upplevdes avvikande lukt och fuktvärden över gränsvärden uppmättes. Se vidare kommentar/riskanalys samt bilaga 1. |

**Hela källarplan allmänt:** En äldre källare av detta slag utsätts i regel mer eller mindre för permanent fuktpåverkan från angränsande mark. Det kommer (trots omdränering) alltid finnas naturlig fukt under huset och även till viss del upp i väggarna (kapilärsug). Täta skikt bör undvikas mot golv- och väggytor för att minska risken för fuktpåverkan och förtvålning av fästmassor etc. Utifrån erfarenhet är det också känt att konstruktioner och beläggningar/beklädnader med organiska material mot golv- och väggytor bör undvikas, då fuktpåverkan och mikrobiell tillväxt och rötskador kan uppstå i sådana. Det utvändiga fuktskyddet är också äldre. Det kan inte uteslutas att brister föreligger alternativt kommer att uppstå i det utvändiga fuktskyddet vilket medför att källarens utvändiga fuktskydd måste åtgärdas. Se även vidare bilaga 1.

Kontroll av konstruktion/fuktmätning utfördes stickprovsmässigt i allrum och vardagsrum/matplats (ytterväggar). Avvikande/mikrobiell lukt upplevdes i borrhål och fuktvärde över gränsvärdet för mikrobiell tillväxt uppmättes i vardagsrum/matplats borrhål. Fuktkvoten uppmättes till ca 18% i träfiberskiva. Risk för mikrobiell tillväxt föreligger vid en fuktkvot på 17%. Borrhål/kontroll av konstruktion i/av påbyggda golvkonstruktioner utfördes ej, detta i samråd med ägaren.

För att utreda orsaken och omfattningen av uppmätt fuktkvot samt avvikande lukt som upplevdes rekommenderas det att en fördjupad undersökning utförs. Gäller hela källaren
