# Besiktningssprotokoll

Fastighetsbeteckning: Smedby 34:2	
Fastighetsadress: Stenhagsvägen 61D	
Postnummer: 18433	Ort: Åkersberga

Besiktningdatum: 2024-03-06	Protokollnummer: 68144969
Temperatur: 3 °C	Väderlek: Halvklart
Tekniker: Patrik Selvander	
E-post: patrik.selvander@anticimex.se	
Kontor: Stockholm Norr	
Närvarande: Fastighetsägare och mäklare

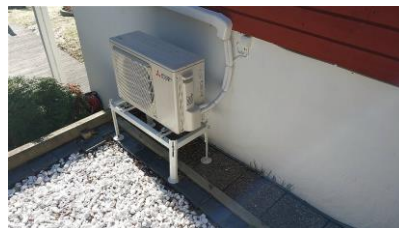
Kondensvatten från luftvärmepumpens utedel leds inte bort från husgrunden.

Detta medför ökad risk för att vatten tränger in i anslutande konstruktioner, vilket i sin tur kan leda till fuktrelaterade skador. Observera att besiktning av byggnadens värmesystem eller värmepumpen inte har ingått i uppdraget.

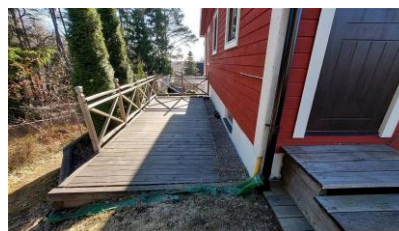
- Äldre altaner i förväntat skick med tanke på ålder och konstruktion

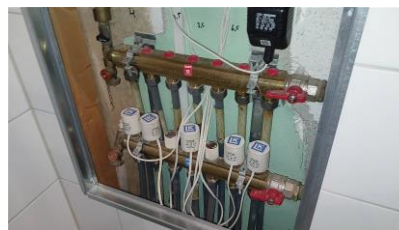
⚠ Rörlits saknar vattentät botten.

En rörlits ska ha en vattentät botten och vara försedd med skvallerrör. När det saknas ökar risken för att ett läckage inte upptäcks i tid. Det kan leda till fuktskador i omkringliggande konstruktioner. Det rekommenderas att montera en vattenvarnare för lättare få en indikation på ett eventuellt läckage.

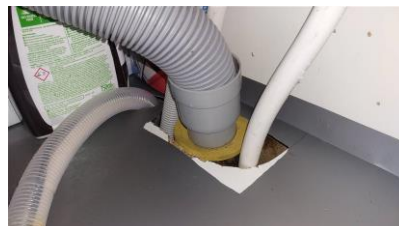
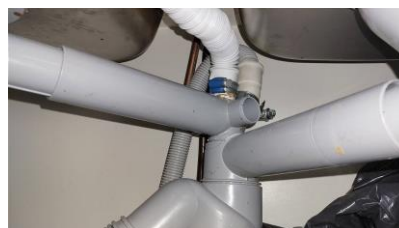
Fuktskydd i diskbänkskåp finns dock inte tätat runt genomföringar.

När fuktskydd i diskbänkskåpet inte är tätat runt genomföringar så finns det risk att vatten, på grund av smygläckage från rörledningar, inte upptäcks. Det kan då tränga in i omkringliggande konstruktioner och orsaka fuktskador.

Diskmaskinens spilledning är inte uppfäst mot skåpstomme eller underkant på bänkskivan.

Risk finns att spilledningen på sikt nöts sönder/spricker när den rör sig när maskinen tömmer ut vatten, med fuktrelaterade skador som möjlig följd i omkringliggande konstruktioner.

Det rekommenderas att täta genomföringar. Man kan med fördel även montera ett vattenlarm.

Det rekommenderas att klamra ledningar.

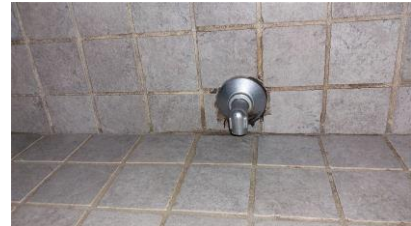
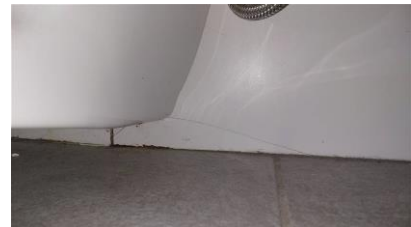
Risker/avvikelser notera i utrymmet.

- rörgenomföring finns i vägg vid plats för dusch.
- spricka i kakel på vägg intill vägghängd toalett.
- golvlutning bedöms vara bristfällig mot golvbrunnen.

Rörgenomföringar i väggen medför en ökad risk för att vatten tränger in i omkringliggande konstruktioner och orsakar fuktskador.
