Fastighetsbeteckning
Almekärr 3:96
Adress
Lerum Andersvägen 6B
443 30 Lerum

Uppdragsnummer	O24061
Besiktningsdatum	2024-03-12
Besiktningföretag	OBM Besiktning Väst AB
Besiktningförrättare	Markus Grunditz
Närvarande	Säljare
Giltig till och med	2025-03-12

Byggnadsbeskrivning Friliggande i 1- plan.	Byggnadsår 2017
Till eller ombyggnad Inga kända åtgärder.	Övrigt Huset var möblerat. Fristående/vidbyggda byggnader såsom t.ex. altaner besiktigas ej.

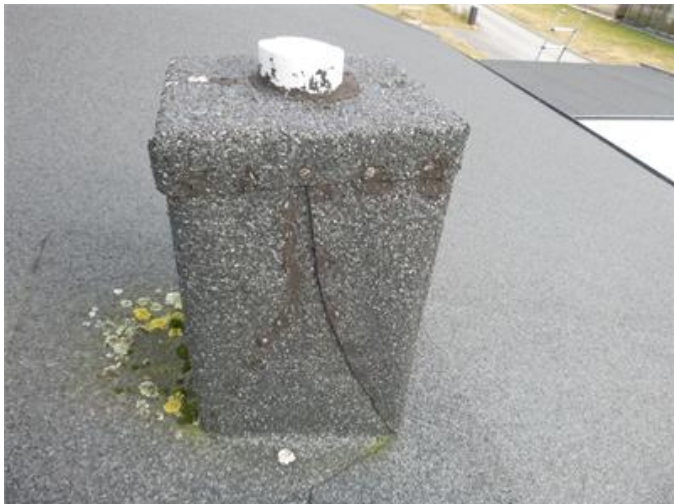
Bilden visar bristfällig genomföring/takhuv.

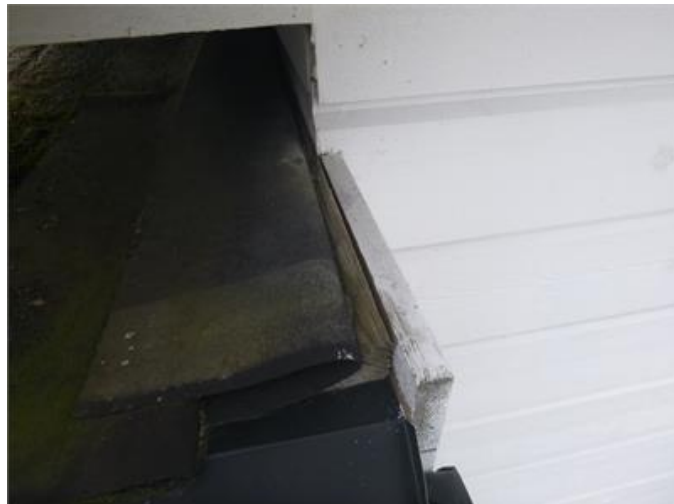
Bilden visar otätheter/brister där förrådstaket möter husfasaden.
