# Besiktningsprotokoll

Anticimex Försäkringsbesiktning i samarbete med Fastighetsbyrån

| Fastighetsbeteckning:<br>Törnekullen 7 | |

| Besiktningsdatum:<br>2024-03-12 | Protokollnummer:<br>68143395 |

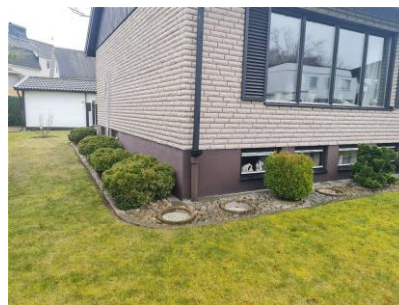
Växter finns i anslutning till byggnaden.

Växternas rötter kan skada grundmuren och sätta dräneringsledningen ur funktion.

Området närmast huset rekommenderas att vara fritt från växtlighet.

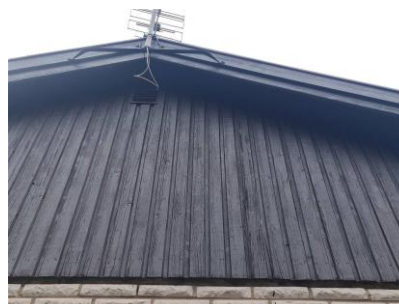
Fasadbeklädnaden och vindskivor har lokala torrsprickor.

Fasadbeklädnad och träkonstruktioner där målningsbehov finns riskerar att få fukt- och rötskador på grund av sämre vattenavvisande förmåga.

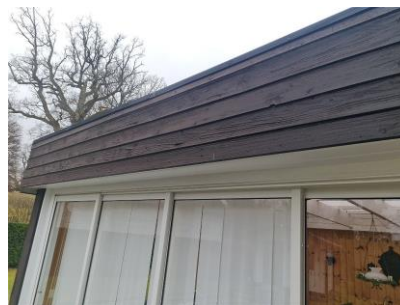
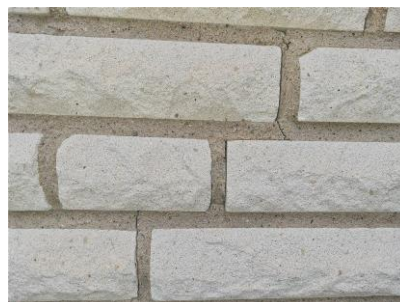
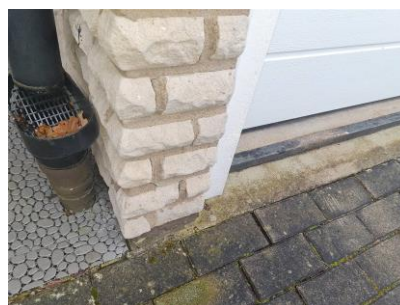
Fasad, kalksandsten

Det finns någon sprickbildning i stenfasaden runt om huset men är att betraktas som normalt då fasader av kalksandsten har lätt för att spricka, vilket sker på grund av rörelser/sättning efter fasaden kläddes.

Några stenar var lösa intill garageporten.

Ovan anmärkningar bedöms inte ha lett till några bakomliggande skador.

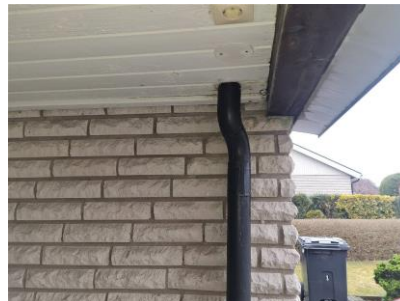
Inbyggda hängrännor och stuprör förekommer på ett ställe i anslutning till garaget.

Eftersom vatten från taket avleds med inbyggda hängrännor/invändiga stuprör finns en ökad risk för fuktskador i omkringliggande konstruktioner. Vanliga orsaker till fuktskador är läckage i skarvar på hängrännor och stuprör eller igensatta takbrunnar.

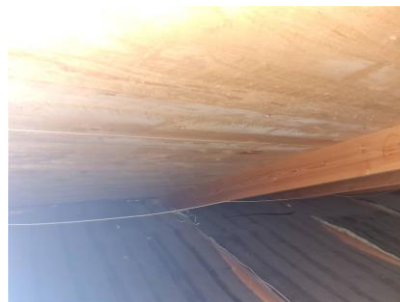
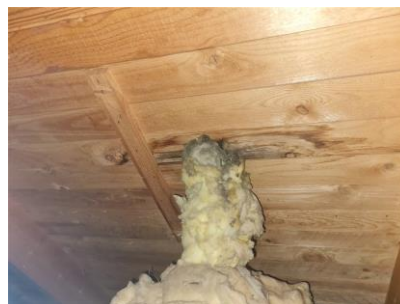
Mindre mikrobiell påväxt finns på underlagstaket.

Den upptäckta mikrobiella påväxten på underlagstaket kan vara ett tecken på att vinden tillförs fukt inifrån bostaden och/eller uteluften.

Fuktkvoten uppmättes till 13% i takstolar och undertak. Risk för mikrobiell tillväxt föreligger om den relativa fuktigheten i den omgivande luften är över 75%, vilket i furuvirke motsvarar en fuktkvot (FK) på 17%.

Gammal fuktfläck noterades lokalt.

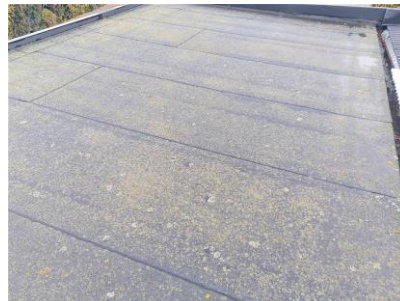
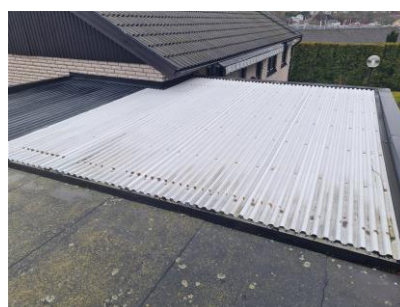
Takpappen, plast taket och plåttaket börjar bli äldre.

Tätskiktet på ett platt/låglutande tak har enligt vår bedömning en begränsad livslängd. Eftersom takpappen är äldre har det ett minskat motstånd mot vattengenomträngning. Detta i sin tur kan leda till att takkonstruktionen drabbas av fuktskador.

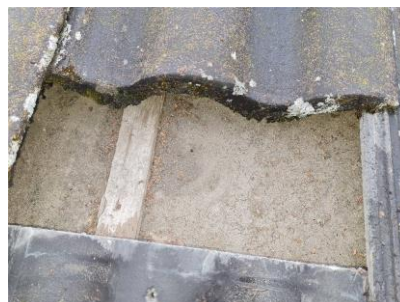
Pappen under betongpannor bedöms vara äldre.

Uderlagspapp har enligt vår bedömning en begränsad livslängd. Eftersom husets taktäckning är äldre har det ett minskat motstånd mot vatteninträngning om otätheter skulle uppstå framöver. Inga sådana otätheter fanns vid besiktningen.. Detta i sin tur kan leda till fuktskador på träläkt och vidare ner i underliggande konstruktioner.

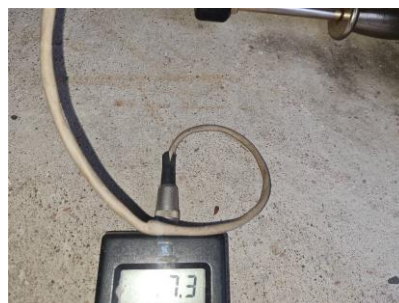
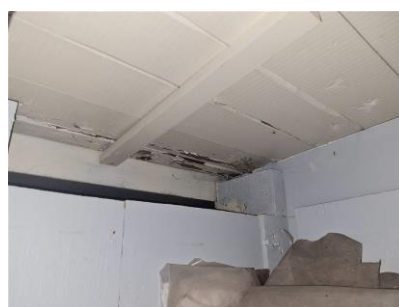
Fuktkontroll av väggssyllar uppmättes fuktvärden, upp emot kritisk fuktnivå för mikrobiell tillväxt.

Fuktkvoten uppmättes till 17,3% i ytterväggssyllen.

Risk för mikrobiell tillväxt föreligger om den relativa fuktigheten i den omgivande luften är över 75%, vilket i furuvirke motsvarar en fuktkvot (FK) på 17%.

Dessa mätvärden är dock vad man kan förvänta sig i ett ouppvärmgt garage från detta årtiondet.

Lokala färgsläpp noterades i undertaket längst bort till vänster i garaget. Kontrollera hängrännan på garagetaket ovan så det inte förekommer ett droppläckage. Ingen avvikande fuktpåverkan noterades i undertaket vid besiktningen.

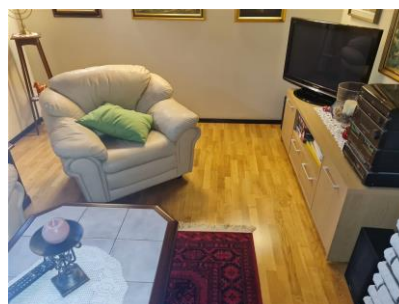
Undertrycksventilerad golvkonstruktion förekommer i gilestugan och hallen.

Syftet med denna installation är att skapa en torrare miljö i golvkonstruktionen och förhindra att avvikande lukter når bostaden. En förutsättning för att installationen ska uppfylla sitt syfte är att fläkten är i kontinuerlig drift samt att tryckförhållandena i bostaden eller golvkonstruktionen inte förändras.

Observera att det inte är gjord någon kontroll av konstruktion i golvet då risken och borra sönder rören föreligger.

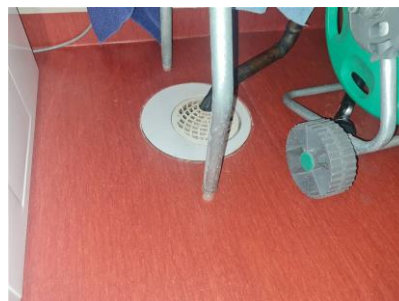
Gjutjärnsbrunnen är äldre och rostangripen.

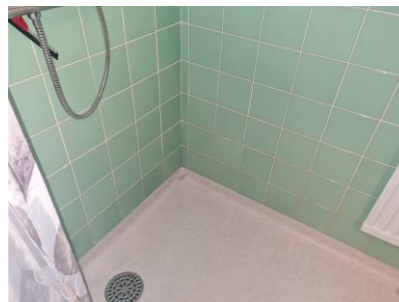
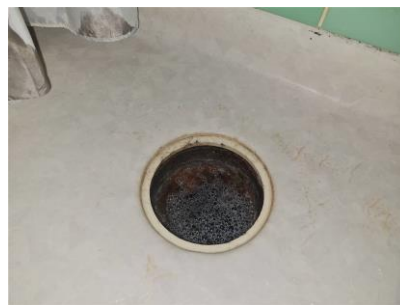
Gjutjärnsbrunnen är rostangripen.

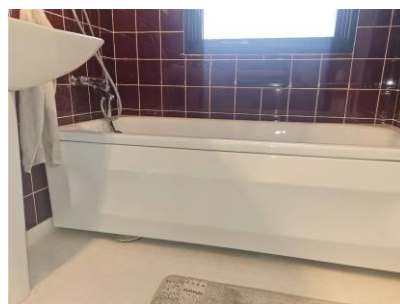
Våutrymmena har äldre yt-/tätskikt.

Eftersom funktionen, som innebär att ytskiktet/tätskiktet ska vara vattentätt, kan vara nedsatt finns en ökad risk att vatten tränger igenom ytskiktet/tätskiktet med vattenskador i omkringliggande konstruktioner som följd.
