Fastighetsuppgifter

Del av Hede 1:55

Bräckevägen 405A

**Besiktningssuppgifter**

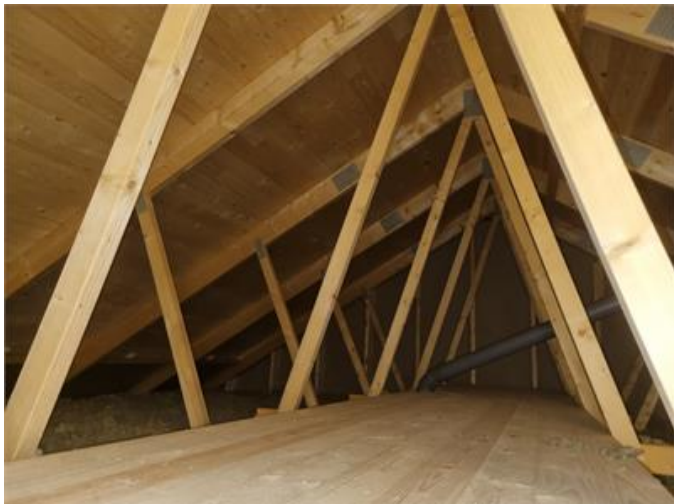
Bild från del av vinden.

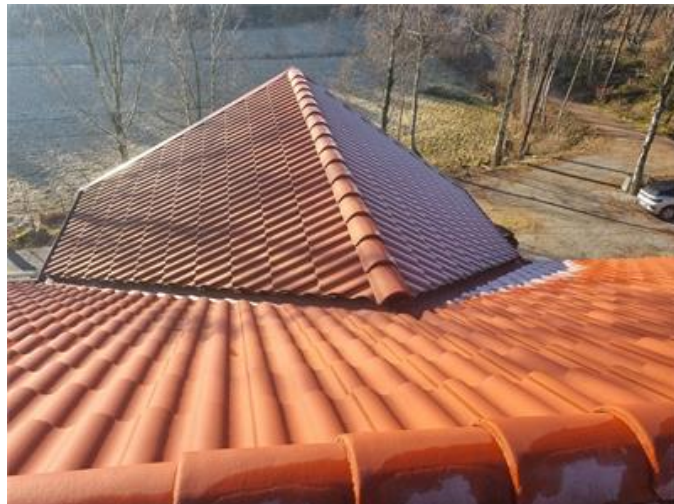
Bilden visar del av yttertaket.
