# Besiktningsprotokoll

Anticimex Försäkringsbesiktning i samarbete med Fastighetsbyrån

| Fastighetsadress:<br>Vikbyn 114B | |

| Besiktningsdatum:<br>2024-03-11 | Protokollnummer:<br>68146980 |

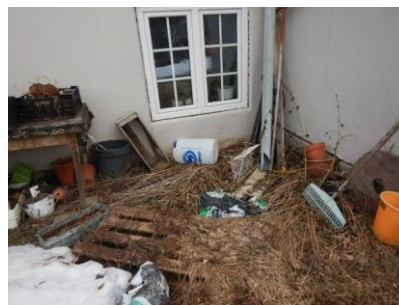
Marken lutar mot huset.

Detta innebär en ökad fuktbelastning mot grunden vilket i sin tur kan orsaka fuktskador i huset.

Rekommenderas att markytan justeras så att det blir ett naturligt frånfall från huset.

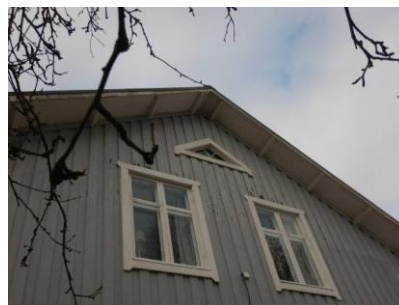
Enstaka panelbrädor har mindre rötskador.  
Fasadpanelen är i behov av målning/underhåll.

Fasadbeklädnad och träkonstruktioner där målningsbehov finns riskerar att få fukt- och rötskador på grund av sämre vattenavvisande förmåga. För att öka livslängden på fasadbeklädnaden rekommenderas målning och underhåll. I samband med ommålning rekommenderas att de rötskadade panelbrädorna byts ut.

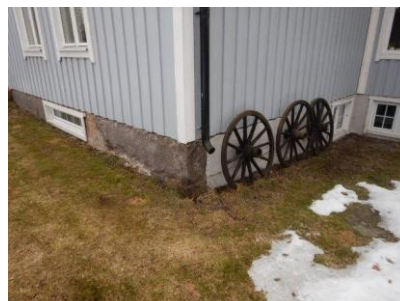
Stuprör är inte anslutet till markledning.

Stuprör som inte är anslutet till markledning kan medföra en ökad fuktbelastning på grundmur/sockel som i sin tur kan leda till fuktrelaterade skador.

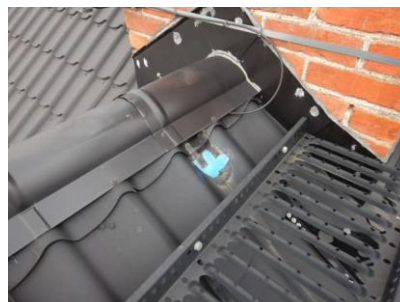
Plåttaket är lagat där tidigare skvallerrör från expansionskärl kommit upp

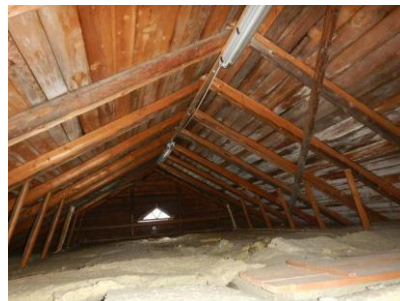
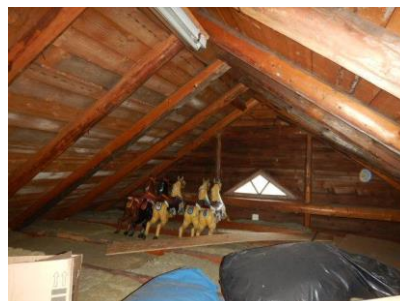
Mikrobiell påväxt finns på delar underlagstaket.

Detta kan vara ett tecken på att vinden tillförs fukt inifrån bostaden. Observera att besiktning av bostadens ventilationssystem inte har ingått i uppdraget.

Vid kontroll av vinden uppmättes fuktvärden under kritisk fuktnivå för mikrobiell tillväxt och en normal lukt upplevdes. Fuktkvoten i underlagstak/takbjälkar uppmättes till 12 %.

Det finns risk för mikrobiell tillväxt om den relativa fuktigheten (RF) i den omgivande luften är över 75 %. I furuvirke motsvarar det en fuktkvot (FK) på 17 %.

För att komma tillrätta med detta kan fukttillförseln inifrån bostaden behöva minskas. Det kan göras genom att ventilationen i bostaden förbättras samt att eventuella otätheter i vindsbjälklaget (tak-/väggvinklar, taklucka med mera) tätas. Läs Anticimex faktablad om uppvärmda vindsutrymmen för tips och råd.

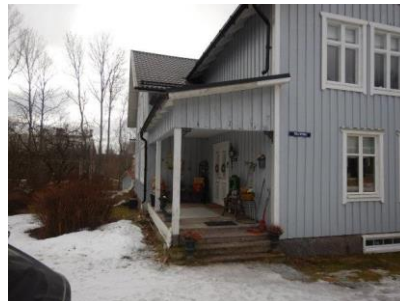
Fasadpanelen är i behov av målning/underhåll.

Fasadbeklädnad och träkonstruktioner där målningsbehov finns riskerar att få fukt- och rötskador på grund av sämre vattenavvisande förmåga. För att öka livslängden på fasadbeklädnaden rekommenderas målning och underhåll.

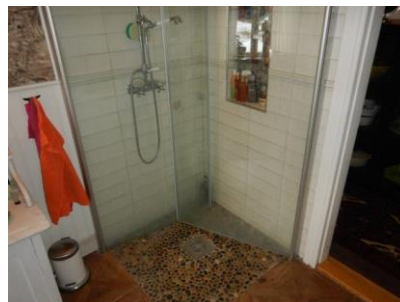
Dörrfoder i anslutning till duschplats något fuktskadat i nederkant

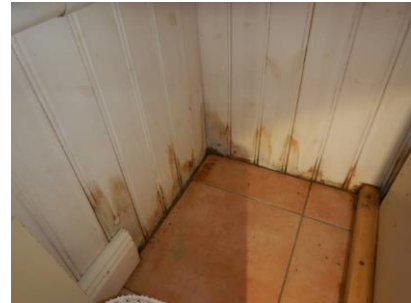
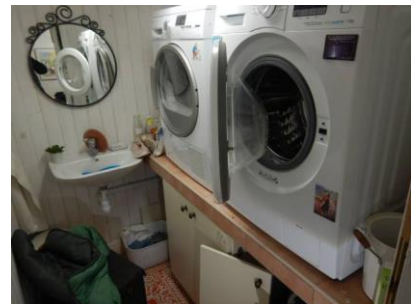
Fuktskada i nederkant av träpanel som går ner mot golv på grund av översvämning från tvättmaskin. Skadan fanns redan vid inflytten 2016 och är oförändrad, fastighetsägaren har dragit om avloppet från tvättmaskinen så att det mynnar ut i garage.

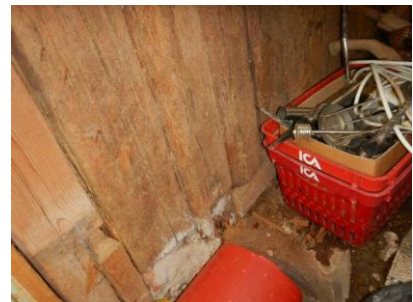
Rötskador i nederkant av timmervägg noterades (fanns redan vid inflytten 2016 och är oförändrade)

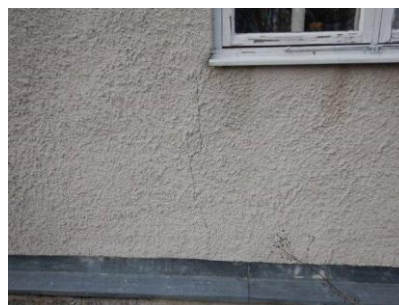
Sprickor finns i fasaden.

Dessa bedöms inte ha lett till bakomliggande skador.

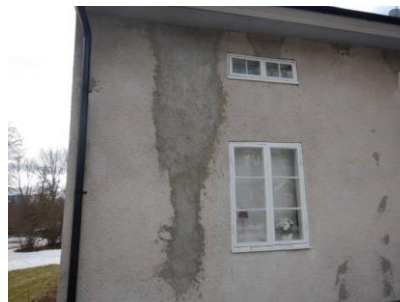
Fasaden renoverad på baksidan men ej målad

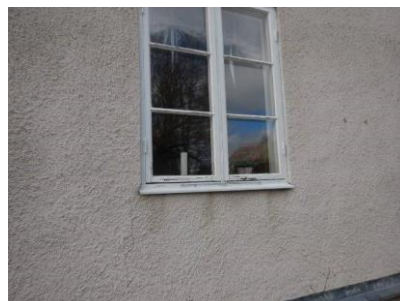
Fönster är i behov av målning/underhåll.

Fönsterbågar och fönsterkarmar där målningsbehov finns riskerar att få fukt- och rötskador på grund av sämre vattenavvisande förmåga.

För att öka livslängden på fönster rekommenderas målning och underhåll.

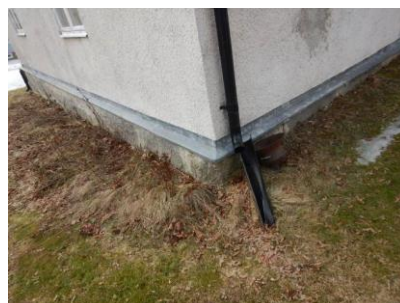
Stuprör avslutas nära husliv.

Stuprör som avslutas intill husliv (ovan mark) kan medföra en ökad fuktbelastning på grundmur/sockel med fuktrelaterade skador som följd.
