# Besiktningsprotokoll

Anticimex Försäkringsbesiktning i samarbete med Fastighetsbyrån

| Fastighetsadress:<br>Ströms väg 8 | |

| Besiktningsdatum:<br>2024-03-04 | Protokollnummer:<br>68138451 |

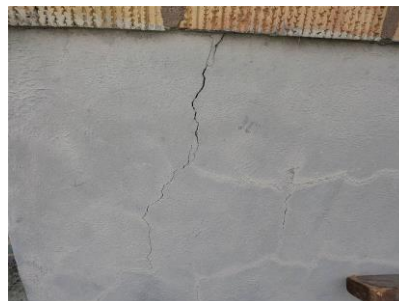
- Sprickor samt puts- och färgsläpp finns på sockel.

Dessa bedöms inte ha lett till bakomliggande skador men kan med fördel lagas i.

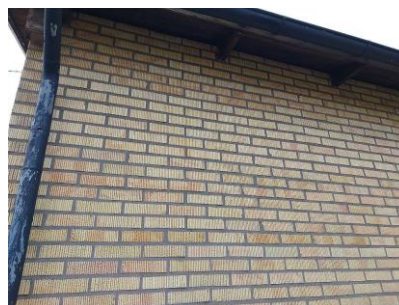
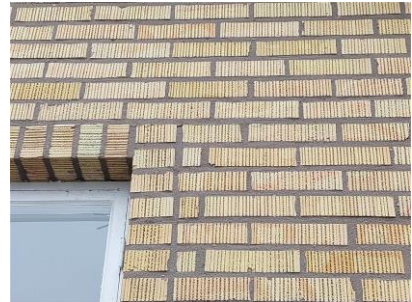
-Frostsprängning finns lokalt på tegelfasaden.

-Mindre sprickor förekommer.

Dessa bedöms inte ha lett till bakomliggande skador.

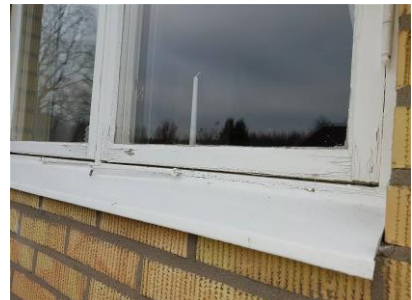
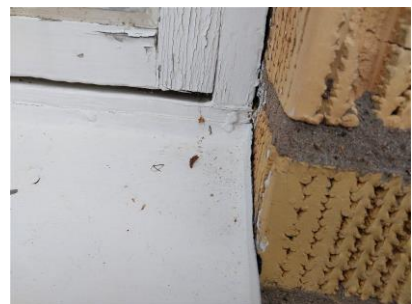
-Fönster är i behov av målning/underhåll.

-Otätheter förekommer mellan underbleck och fasad.

För att öka livslängden på fönster rekommenderas målning/underhåll samt tätning mellan plåtavslut och fasad.

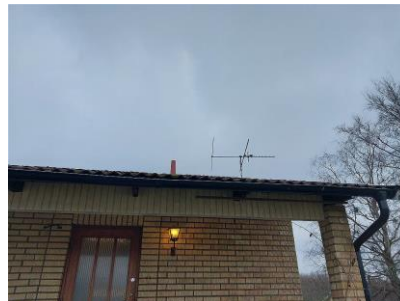
-Bakfall noterades på hängränna.

-Hängrännor är skräpfyllda.

När hängrännor har en felaktig lutning (bakfall) finns risk att regnvatten svämmar över vilket i sin tur kan leda till ökad fuktbelastning på omkringliggande konstruktion.

För att förhindra översvämning rekommenderas rensning av hängrännor.

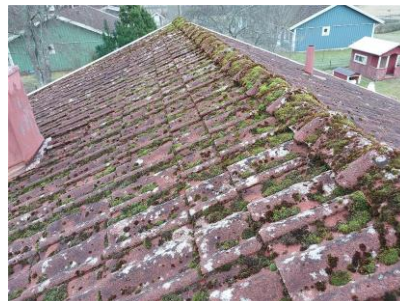
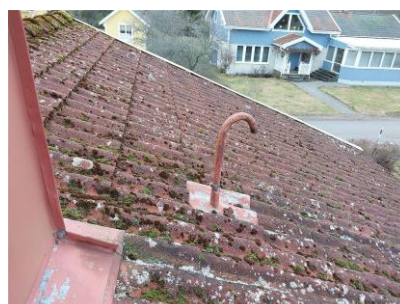
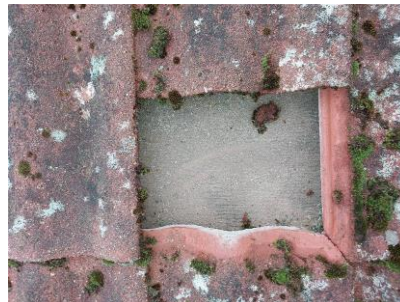
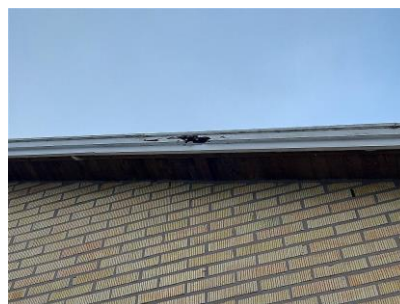
-Yttertaket är äldre.

-Mosspåväxt noterades.

-Plåtdetaljer har börjat flagna samt uppvisar rost.

-Rötskador noterades på vindskivor.

-Fotplåt samt nocktätning saknas.

Takpannor, plåtdetaljer och underlagspapp har enligt vår bedömning en begränsad livslängd. Eftersom husets taktäckning är äldre har det ett minskat motstånd mot vatteninträngning. Detta i sin tur kan leda till fuktskador på träläkt och vidare ner i underliggande konstruktioner.

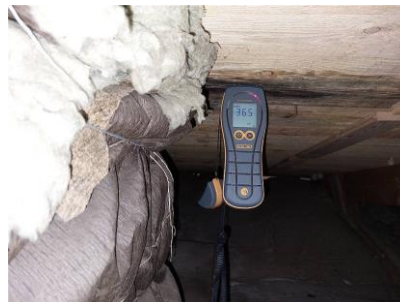
Missfärgning noterades på underlagstaket, förhöjd fuktindikation uppmättes lokalt vid missfärgning. Fuktkvoten uppmättes till >28 % vilket innebär att träet är fuktmättat.

Fuktfläckar kan bero på olika saker, och kan vara ett tecken på en tidigare eller ett pågående läckage.

Rekommenderar kontakt med fackman för att bedömning samt åtgärd.

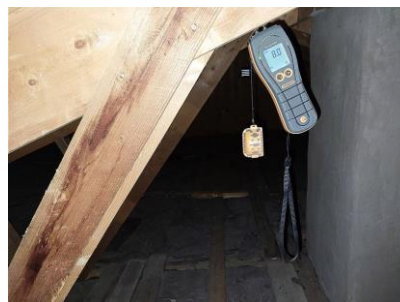
Vid kontroll av vinden i övrigt uppmättes fuktvärden under kritisk fuktnivå för mikrobiell tillväxt och en normal lukt upplevdes. Dock finns mindre mängd mikrobiell påväxt på underlagstaket.

Fuktkvoten i underlagstak/takbjälkar uppmättes till 8 % där gränsvärdet för mikrobiell tillväxt är 17 %. Detta värde varierar över årstiderna, håll vinden under uppsikt om förändring sker

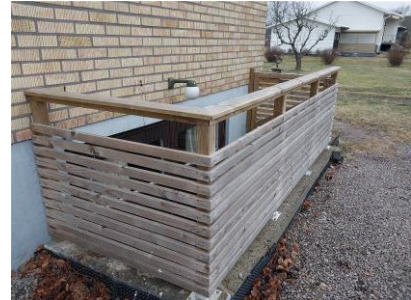
-Platonmatta saknar kantlist samt är väderexponerad.

-Tak över nedgång saknas.

-Puts- och färgsläpp noterades på äldre murning.

Rekommenderar att kantlist monteras samt att platonmattan skyddas mot uv-strålning.

Då tak över nedgång saknas bör brunnsil rensas från löv och annat material med jämna mellanrum.

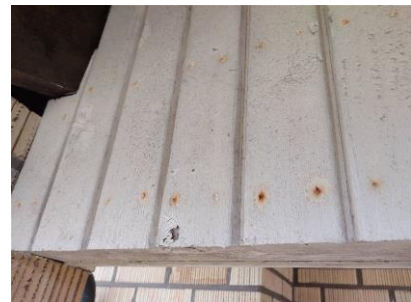
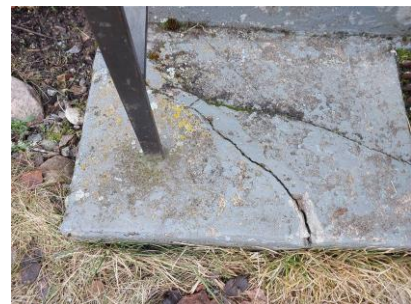
-Entrétrappa uppvisar sprickor samt färgsläpp.

-Trä runt entré uppvisar färgsläpp samt påväxt av mikroorganismer.

För att förlänga livslängden på trä rekommenderas målning och underhåll.

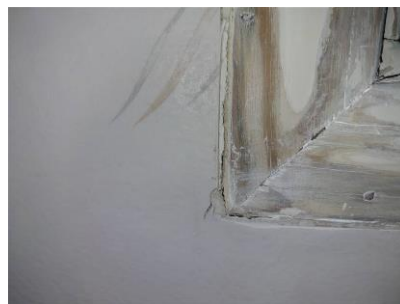
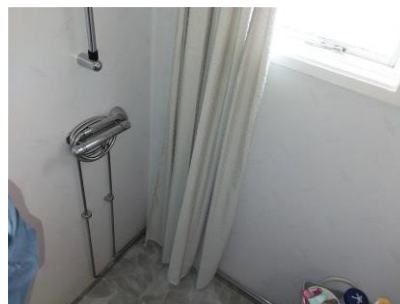
-Rör genomföring finns i golv.

-Fönster placerat i duschzon.

-Väggmatta glipar vid dörr och fönster.

Ovanstående noteringar innebär ökad risk med fuktrelaterade skador som följd.

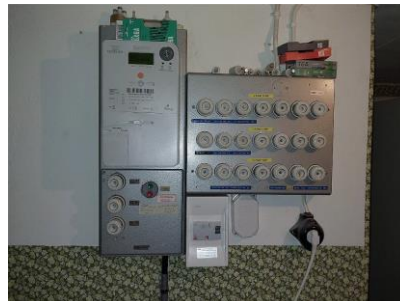
- El-centralen har jordfelsbrytare.
- Gruppförteckning saknas, proppar är delvis uppmärkta.
- Äldre eldragning förekommer i huset.

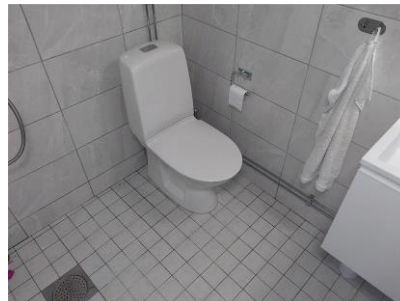
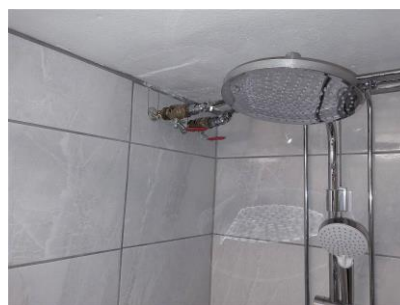
-Golvlutning vid golvbrunn, övrigt mer plant och lokala bakfall förekommer.

-Rör genomföring vägg i duschzon är otät och bör lagas i.
