**Fastighetsuppgifter**

Rödene 11:23

Store-Tränsvägen 24

**Besiktningsuppgifter**

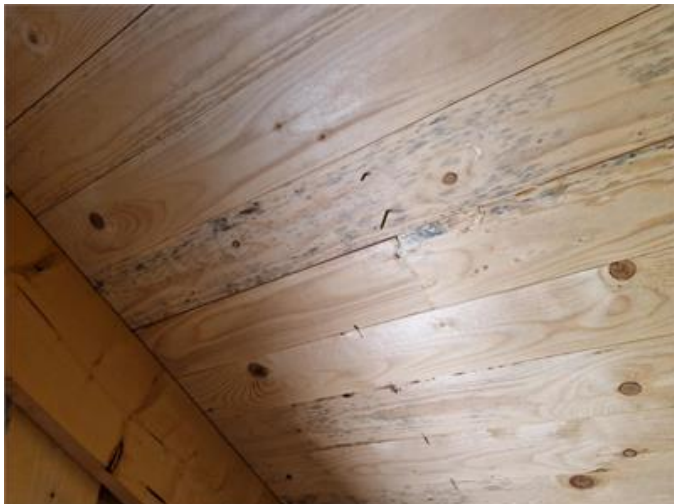
| Besiktningsresultat | | | | | |
|---|---|---|---|---|---|
| Vindar | | X | | | Lokala mikrobiella påväxter noterades på underlagstaket/råsponten. Den troliga orsaken är att materialet varit fuktigt vid monteringen.<br>Områden med missfärgning skall hållas under uppsikt så inga förändringar sker. |

Spår av fukt och mikrobiell påväxt på underlagstaket

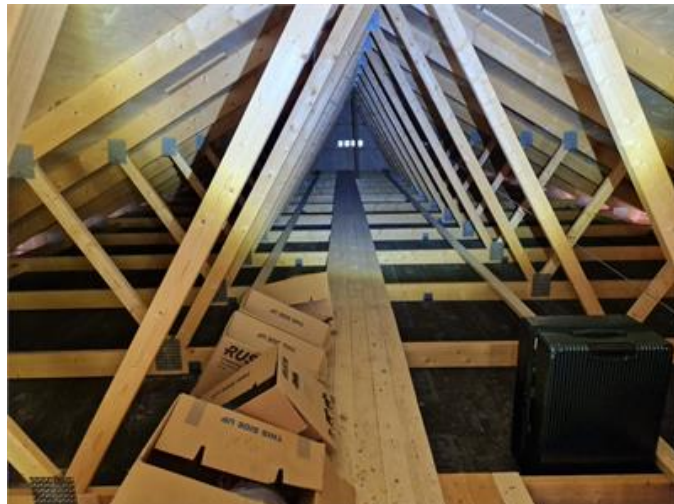
Vy på sidovind

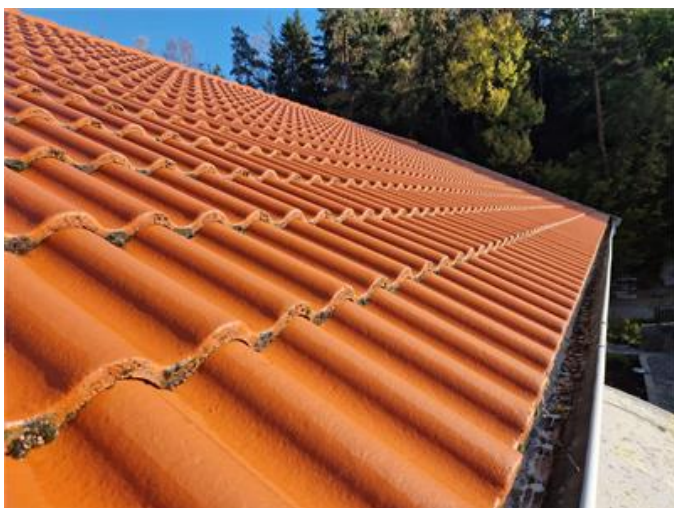
Vy på yttertaket

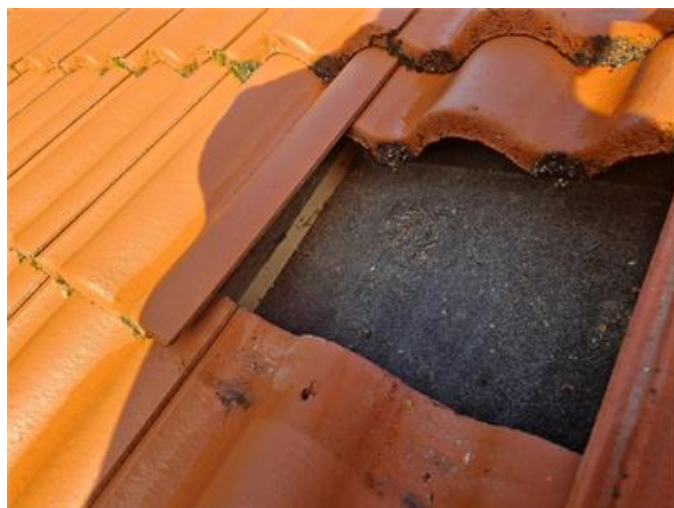
Vy på underlagstak
