**Fastighetsuppgifter**

Bratterås 1:185

Fyrmästarevägen 30

**Besiktningsuppgifter**

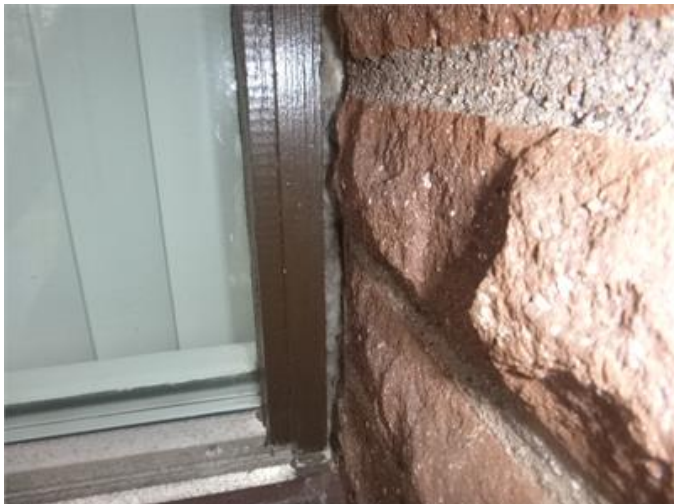
| Besiktningsresultat | | | | | |
|---|---|---|---|---|---|
| Fönster/Dörrar | | X | | | Vissa fönster samt garageportar är i behov av målning/underhåll. En av garageportarna har bristfällig funktion. Otätheter/brister förekommer vid fönster/dörrar. Äldre fönsterkassetter förekommer. |

Bilden visar exempel på otätheter/brister vid fönster.

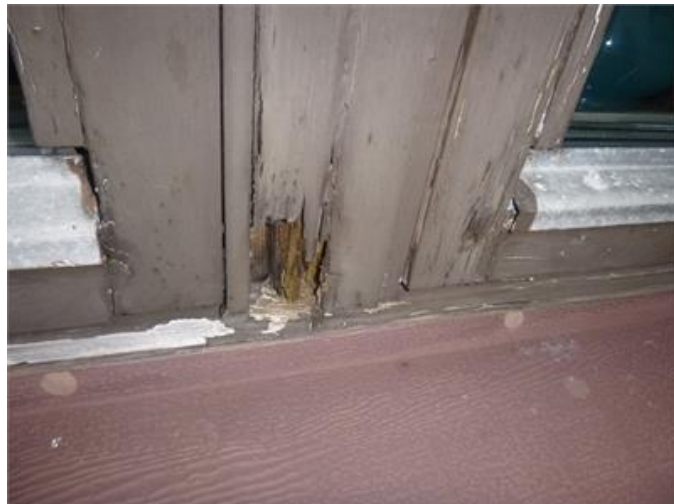
| Besiktningsresultat | | | | | |
|---|---|---|---|---|---|
| | | | X | | Rötskador noterades i vissa fönster, kontakta en fackman för vidare kontroll/åtgärd. Se kommentar/riskanalys. Bild 1 & 2 |

Fönster med isolerkassetter kan med tiden tappa sin täthet och ge upphov till missfärgningar mellan fönsterrutorna. Om det förekommer rötskador i fönster finns det en risk att vatten kan tränga in och orsaka skador som kan påverka byggnaden negativt.

Bilden visar exempel på rötskador i fönster.

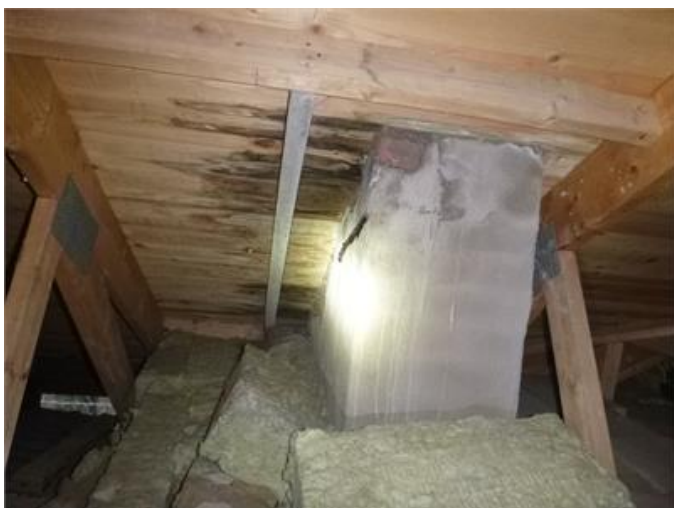
| Besiktningsresultat | | | | | |
|---|---|---|---|---|---|
| Vind | | | X | | Missfärgningar med förhöjda fuktvärden förekommer vid skorstenen. Missfärgningar/kondensfläckar förekommer bitvis vid ventilationsrören. Se kommentar/riskanalys. Bild 3 & 4 (Se även rubrik Tak (skorsten). |

Missfärgningar är en indikation på läckage, kontakta en fackman för vidare kontroll/åtgärd.

Bilden visar exempel på missfärgningar vid skorstenen.

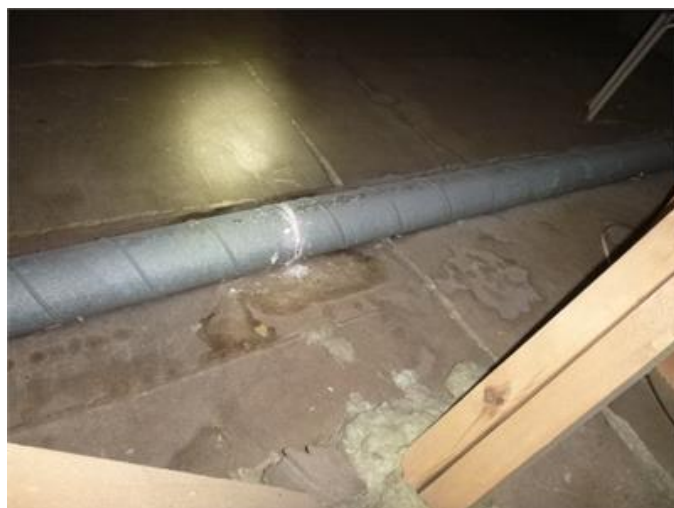
Bilden visar exempel på missfärgningar vid ventilationsrör.

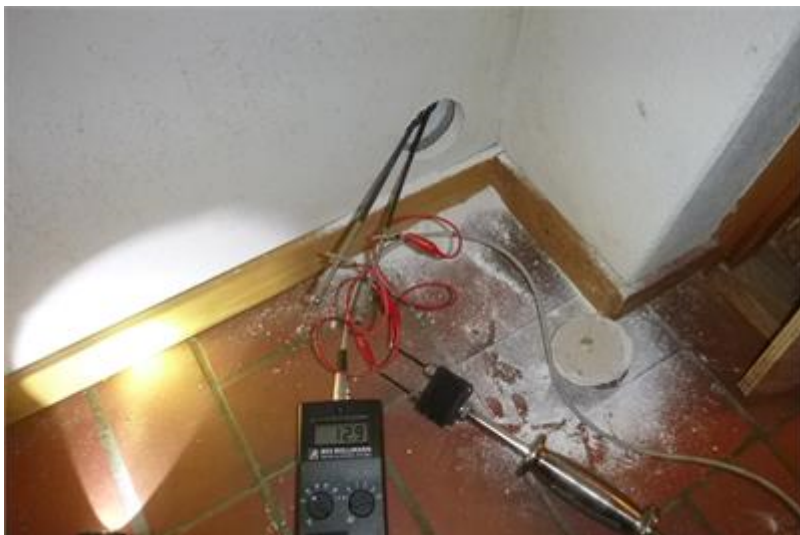
Vid kontroll av konstruktion mättes fuktkvoter stickprovsvis i den påreglade ytterväggen i passagen samt i kontoret genom provhål i ytterväggen till ca 12- 13% fuktkvot. Vidare togs ett provhål upp i golvkonstruktionen under en tröskel mellan allrum och kontor, inga avvikande lukter kunde kännas i golvkonstruktionen/källaren. (Vidare är det känt att träskyddsbehandlat virke användes i stor utsträckning i hus som uppfördes under sextio- sjuttio- och åttiotalet vilket i många fall har medfört att en besvärande lukt har upplevts i byggnader. Det finns ingen information om att träskyddsbehandlat virke har använts i denna byggnad men det kan ej heller uteslutas).

En äldre källare av detta slag utsätts i regel mer eller mindre för permanent fuktpåverkan från angränsande mark. Utifrån erfarenhet är det känt att konstruktioner och beläggningar/beklädnader med organiska material mot golv- och väggytor bör undvikas, då fuktpåverkan och mikrobiell tillväxt (mögel/bakterier) och rötskador kan uppstå i sådana. Det utvändiga fuktskyddet är äldre. Det kan inte uteslutas att brister föreligger alternativt kommer att uppstå i det utvändiga fuktskyddet vilket medför att källarens utvändiga fuktskydd måste åtgärdas.
