**Fastighetsuppgifter**

Berga 6:563

Sabelbacken 13

| Besiktningsdatum | 2024-03-13 |

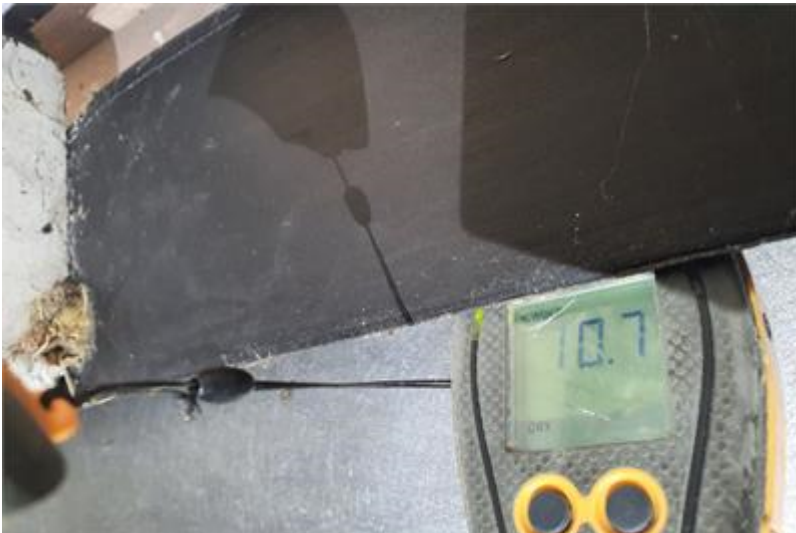
| Byggnadsdel | Krypgrund. |
| Konstruktionsdel | Golvbjälklag ovan krypgrund. |
| Konstruktionsuppbyggnad | Blindbotten, isolering, träbjälklag, övergolv. |

Vid stickprovskontroll uppmättes fuktvärden under gränsvärdet och ingen avvikande lukt upplevdes.

Fuktkvoten uppmättes till mellan 10-12% vilket är under gränsvärdet.

Det kritiska gränsvärdet för mikrobiell tillväxt brukar anges till ca 17% fuktkvot (FK).

Resultatet av stickprovskontrollen ger inga indikationer på åtgärdsbehov.
