# Besiktningsprotokoll

Anticimex Försäkringsbesiktning i samarbete med Fastighetsbyrån

| Fastighetsadress:<br>Björkholmsvägen 94 | |

| Besiktningsdatum:<br>2024-03-05 | Protokollnummer:<br>67989192 |

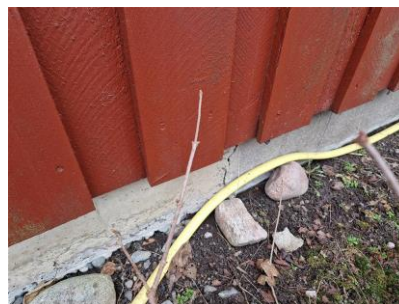
Sprickor finns i sockel.

Detta kan leda till fukt- och frysskador i konstruktionen.

Tätning rekommenderas.

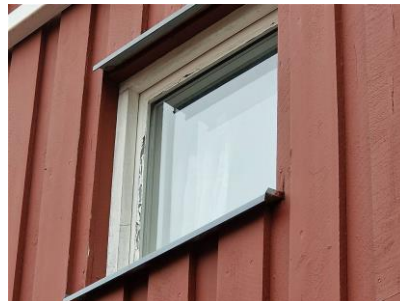
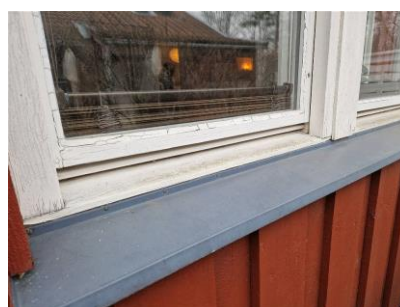
Fönster är i behov av målning/underhåll.

För att öka livslängden på fönster rekommenderas målning och underhåll.

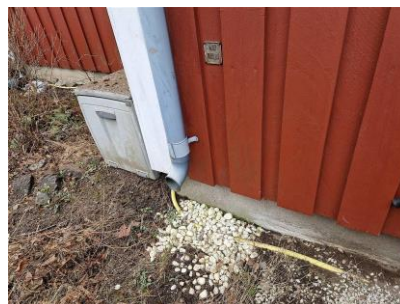
Stuprör avslutas nära husliv.

Stuprör som avslutas intill husliv (ovan mark) kan medföra en ökad fuktbelastning på grundmur/sockel med fuktrelaterade skador som följd.

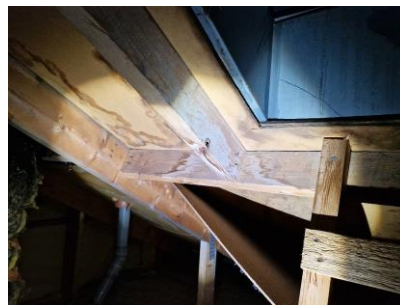
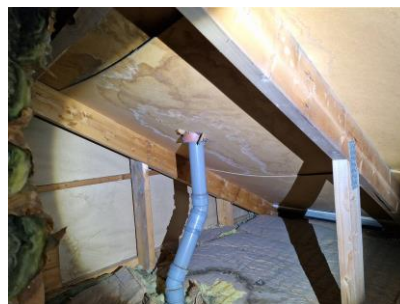
Underlagstaket har fuktfläckar, fuktfläckar finns på isolering under avluftsledningsrör. Vid besiktningstillfället var dessa torra.

Fuktkvoten uppmättes till 13%

Risk för mikrobiell tillväxt föreligger om den relativa fuktigheten (RF) i den omgivande luften är över 75 % vilket i furuvirke motsvarar en fuktkvot (FK) på 17 %.

Fuktfläckar kan bero på olika saker, och kan vara ett tecken på en tidigare eller ett pågående läckage.

Vi rekommenderar att en takspecialist kontaktas för vidare kontroll.

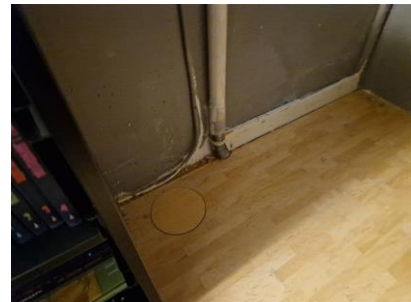
Kontroll av golvkonstruktion är utförd via provhål.

Konstruktionens uppbyggnad: betong, sandbedd, plast, cellplast, spånskiva och ytskikt.

Vid kontroll av golvkonstruktion uppmättes fuktvärden under kritisk nivå för mikrobiell tillväxt och normal lukt upplevdes.

Fuktkvoten uppmättes till 11 %.
