# Besiktningsprotokoll

Anticimex Försäkringsbesiktning i samarbete med Fastighetsbyrån

| Fastighetsadress:<br>Masugnsvägen 6 | |

| Besiktningsdatum:<br>2024-03-12 | Protokollnummer:<br>68130425 |

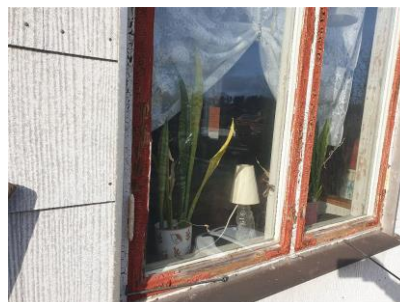
Fönster har färgsläpp och torrsprickor.

Fönsterbågar och fönsterkarmar där målningsbehov finns riskerar att få fukt- och rötskador på grund av sämre vattenavvisande förmåga.

För att öka livslängden på fönster rekommenderas målning och underhåll.

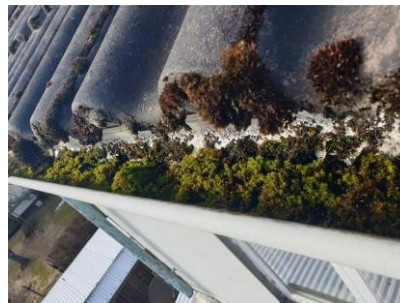
Hängrännor är skräpfyllda.

Eftersom hängrännor är fulla med skräp finns risk för fuktskador på fasad och sockel då vatten kan svämma över.

För att förhindra översvämning rekommenderas rensning av hängrännor.

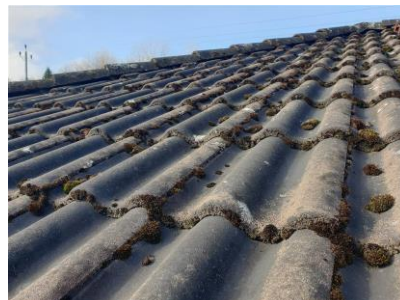
Mosspåväxt finns på takpannor.

Mossa som växer på taket kan leda till att taktäckningen har ett minskat motstånd mot vatteninträngning. Detta i sin tur kan leda till fuktskador på träläkt och takkonstruktionen vilket kan resultera i mikrobiella skador (angrepp av mikroorganismer).

För att öka livslängden på taket rekommenderas att mossan tas bort från takpannorna.

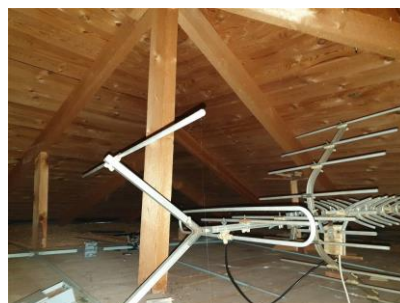
Vid kontroll av vinden uppmättes fuktvärden under kritisk fuktnivå för mikrobiell tillväxt och en normal lukt upplevdes. Fuktkvoten i underlagstak/takbjälkar uppmättes vid besiktningstillfället till ca 12 %.

Detta värde varierar dock under året beroende på årstid och utomhusklimat.

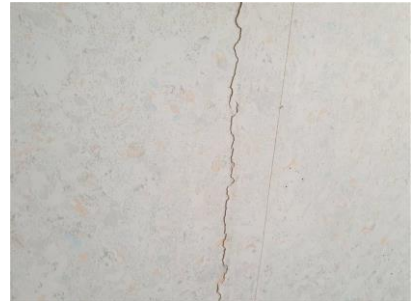
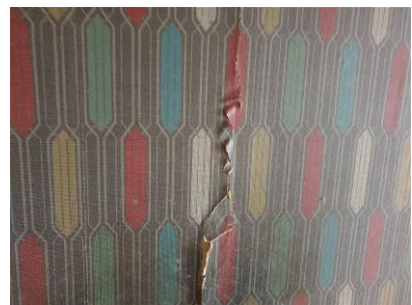
Spricka/or finns i vägg.

Dessa bedöms inte ha lett till bakomliggande skador.

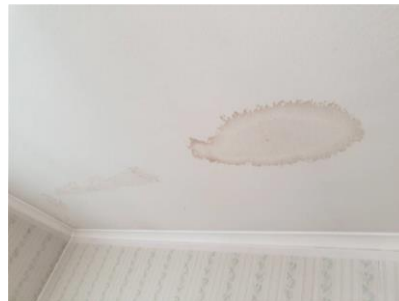
Taket har fuktfläckar.

Fuktfläckar kan bero på olika saker, och kan vara ett tecken på en tidigare eller en pågående fuktskada.

Vi rekommenderar en fördjupad undersökning för att bedöma orsak och omfattning.

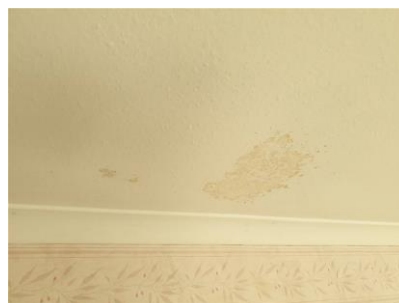
Taket har fuktfläckar.

Fuktfläckar kan bero på olika saker, och kan vara ett tecken på en tidigare eller en pågående fuktskada.

Vi rekommenderar en fördjupad undersökning för att bedöma orsak och omfattning.

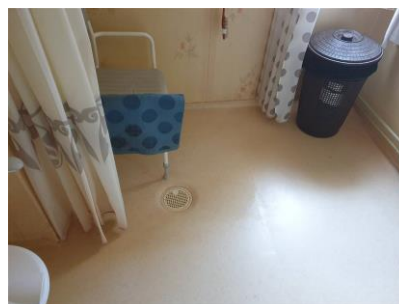
Våtutrymmet har äldre yt-/tätskikt.

Eftersom funktionen, som innebär att ytskiktet/tätskiktet ska vara vattentätt, kan vara nedsatt finns en ökad risk att vatten tränger igenom ytskiktet/tätskiktet med vattenskador i omkringliggande konstruktioner som följd.

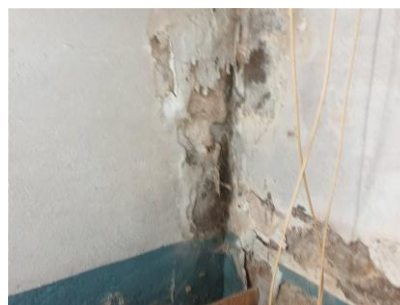
Puts- och färgsläpp finns på källarväggar.

Puts- och färg som släppt från underlaget invändigt på källarytterväggarna är ett tecken på att källarens utvändiga fuktskydd inte längre fungerar tillfredsställande.

För att åtgärda detta måste källarens utvändiga fuktskydd förbättras. Läs Anticimex faktablad om källare för tips och råd.

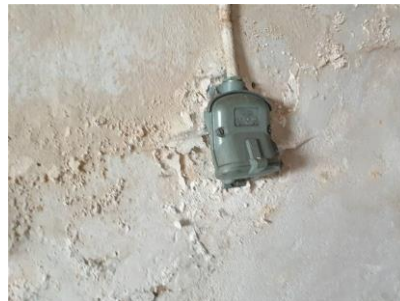
3-fasuttag i metall finns.

Denna typ av uttag tillverkas inte längre då de anses medföra en stor risk för personskada.

Kontakta en elektriker för kontroll och åtgärd.

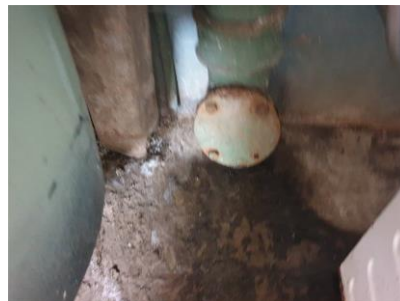
Husets rör- /avlopp- /värmeledningssystem är äldre.

Detta behöver inte betyda att systemen har några allvarliga brister, men äldre rör- /avlopp- /värmeledningssystem kan ha nedsatt funktion/brister på grund av sin ålder, vilket i värsta fall kan leda till läckage.

Vi rekommenderar att en fackman kontaktas för att kontrollera husets rör- /avlopp- /värmeledningssystem samt för att hjälpa er med eventuella åtgärder. Observera att ingen besiktning av dessa system har ingått i uppdraget.

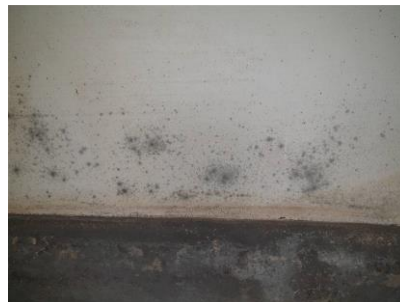
Vid kontroll av konstruktion uppmättes fuktvärden över kritisk nivå för mikrobiell tillväxt och mikrobiell lukt upplevdes.

Källargrundmurar med påreglade isolerade ytterväggar. Denna konstruktion får ofta skador på grund av naturlig fuktvandring. Fuktkvoten uppmättes till 22 %.

Vi rekommenderar en fördjupad undersökning för att bedöma orsak och omfattning. Det är viktigt att tänka på att denna rekommendation om fördjupad undersökning gäller hela konstruktionen.
