# Besiktningsprotokoll

Anticimex Försäkringsbesiktning i samarbete med Fastighetsbyrån

| Fastighetsadress:<br>Krutvägen 3 | |

| Besiktningsdatum:<br>2024-03-11 | Protokollnummer:<br>68156413 |

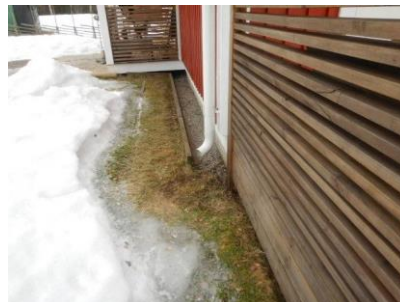
Stuprör avslutas nära husliv.  
Led bort vatten från huset för att minska fuktpåverkan av sockel och kryppgrund.

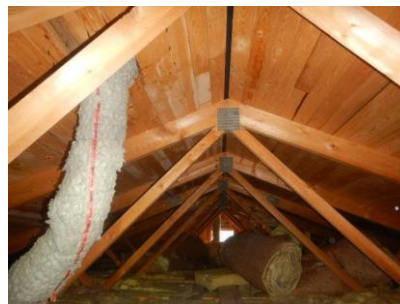
Vid kontroll av vinden uppmättes fuktvärden under kritisk fuktnivå för mikrobiell tillväxt och en normal lukt upplevdes.  
Fuktkvoten i underlagstak/takbjälkar uppmättes till 10 %.

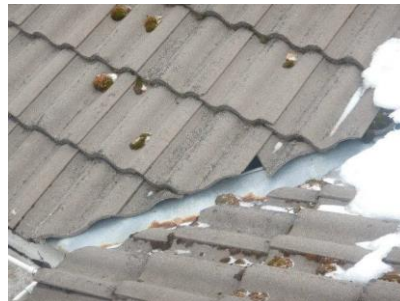
Takpannor är skadade.

Då det förekommer skadade/spruckna takpannor finns det risk för fuktskador på underliggande konstruktioner.

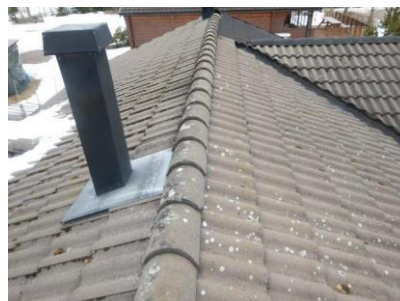
Mosspåväxt finns på takpannor.

För att öka livslängden på taket rekommenderas att mossan tas bort från takpannorna.

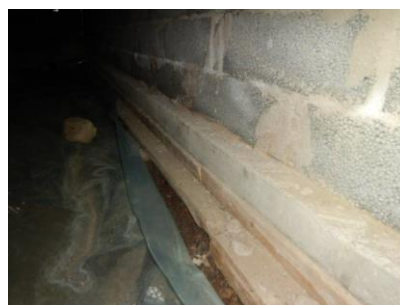
Organiskt material finns i utrymmet.

När man har organiskt material i en fuktig miljö finns en ökad risk för mikrobiell tillväxt (angrepp av mikroorganismer). Detta kan i sin tur leda till att mikrobiell lukt sprids till boendemiljön.

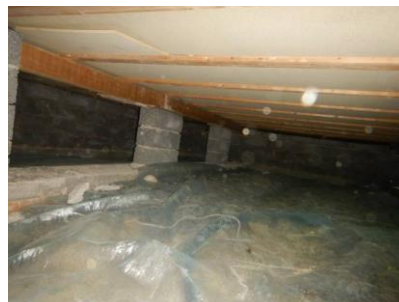
Vid kontroll av konstruktionen i kryppgrund uppmättes fuktvärden under kritisk fuktnivå för mikrobiell tillväxt och normal lukt upplevdes.

Golvbjälklaget ovan den uteluftsventilerade kryppgrunden riskerar att drabbas av fuktskador på grund av naturlig fuktpåverkan. Detta kan i sin tur leda till mikrobiella skador (angrepp av mikroorganismer) som kan leda till att mikrobiell lukt sprids till boendemiljön. Fuktkvoten uppmättes till 13 %.

Det finns risk för mikrobiell tillväxt om den relativa fuktigheten (RF) i den omgivande luften är över 75 %. I furuvirke motsvarar det en fuktkvot (FK) på 17 %.

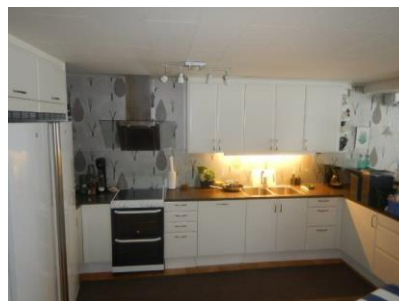
Fuktindikering i utrymmet gav inga förhöjda fuktindikationer.

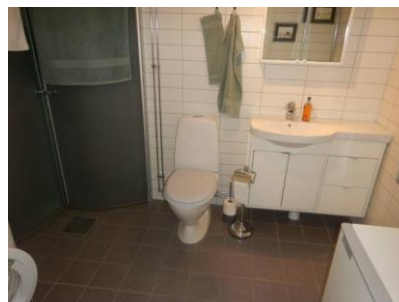
Normala fuktvärden indikerades mot klinker/kakel.

En viss fukt tränger alltid in bakom kakel/klinker via fogarna, detta är helt normalt och innebär inte att tätskiktet/ våtrumsisoleringen under kaklet/klinkern är bristfälligt eller ur funktion.
