Risanäs 1:36

Risanäsvägen 32

Uppdragsnummer	G27498
Besiktningsdatum	2024-03-12
Besiktningföretag	OBM Kronoberg AB
Besiktningförrättare	Tommie Samuelsson
Närvarande	Fastighetsägare
Giltig till och med	2025-03-12

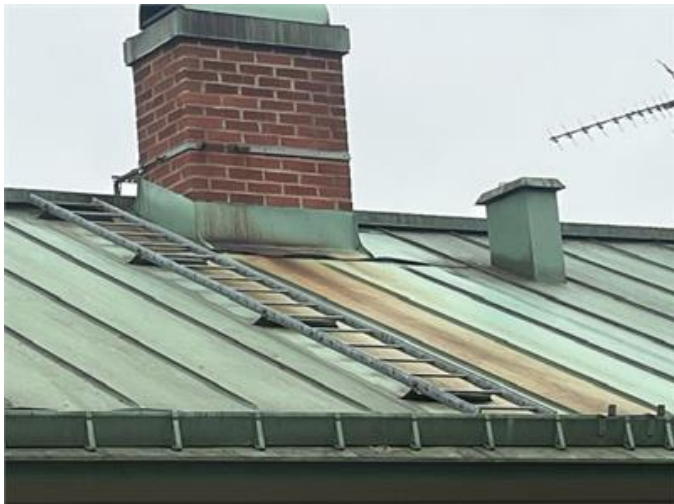
Missfärgning förekommer i plåttaket i anslutning till skorsten. Orsak bör fastställas och åtgärdas.

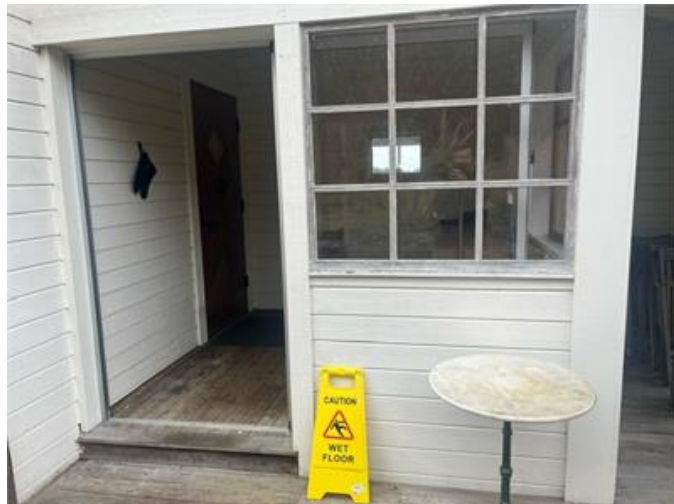
Enklare uppvärmd entrébyggnad utanför groventré. Avvikande lukt upplevdes i byggnaden. Risk finns att lukt letar sig in och upplevs i bomiljön. Ingen avvikande lukt upplevdes i huset eller i anslutande uterum vid besiktningen.
