Besiktningssprotokoll

Anticimex Försäkringsbesiktning i samarbete med Fastighetsbyrån

Fastighetsbeteckning: Joel 4	
Fastighetsadress: Möllebacksgatan 16	
Postnummer: 372 30	Ort: Ronneby

Besiktningdatum: 2024-03-13	Protokollnummer: 68154470
Temperatur: 4 °C	Väderlek: Mulet
Tekniker: Petter Abrahamsson	
E-post: Petter.Abrahamsson@anticimex.se	
Kontor: Karlskrona	
Närvarande: Pär Abrahamsson (sonen)

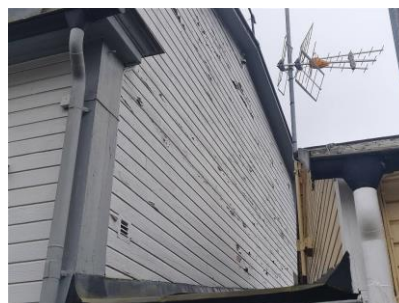
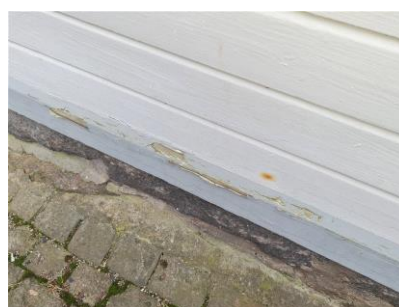
Utvändigt / Fasad

Fasadpanelen och offerbrädor är i behov av målning/underhåll.

Fasadbeklädnad och träkonstruktioner där målningsbehov finns riskerar att få fukt- och rötskador på grund av sämre vattenavvisande förmåga. För att öka livslängden på fasadbeklädnaden rekommenderas målning och underhåll.

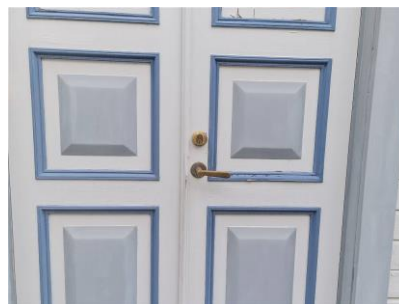
Utvändigt / Dörrar

Dörr är i behov av målning/underhåll.

Dörrar där målningsbehov finns riskerar att få fukt- och rötskador på grund av sämre vattenavvisande förmåga.

För att öka livslängden på dörr rekommenderas målning och underhåll.

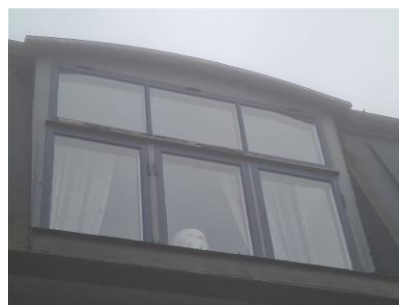
Utvändigt / Fönster

Några fönster är i behov av målning/underhåll.

Fönsterbågar och fönsterkarmar där målningsbehov finns riskerar att få fukt- och rötskador på grund av sämre vattenavvisande förmåga.

För att öka livslängden på fönster rekommenderas målning och underhåll.

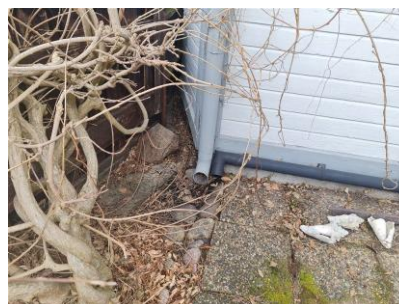
Utvändigt / Hängrännor / Stuprör

Stuprör är inte anslutet till markledning.

Stuprör som inte är anslutet till markledning kan medföra en ökad fuktbelastning på grundmur/sockel som i sin tur kan leda till fuktrelaterade skador.

Led bort dagvattnet från huskroppen.

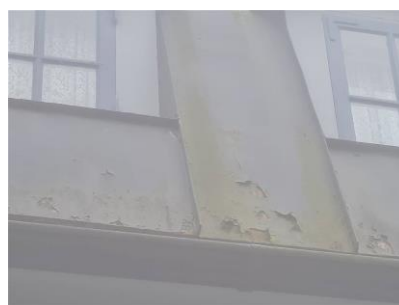
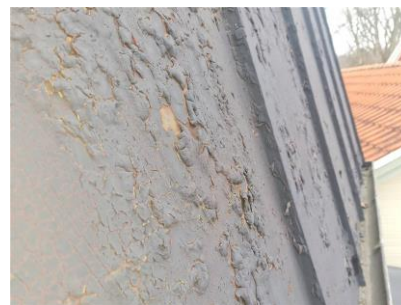
Utvändigt / Tak

Plåttaket har lokala rostangrepp.

Brister i taktäckningen kan leda till att regn- eller smältvatten tränger ner i underliggande takkonstruktion och orsakar fuktskador.

Observera att taket endast är besiktigat från mark och takfot då takstege saknas.

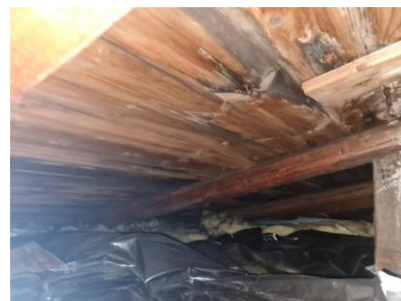
Utvändigt / Vind

Vinden är tilläggsisolerad.

Eftersom vindsbjälklaget tilläggsisolerats så kommer klimatet på vindsutrymmet att ändras, främst vintertid. Detta i sin tur kan leda till uppfuktning av underlagstakets insida vilket kan resultera i mikrobiella skador (angrepp av mikroorganismer).

Fuktkvoten uppmättes till 13 %.

Risk för mikrobiell tillväxt föreligger om den relativa fuktigheten i den omgivande luften är över 75%, vilket i furuvirke motsvarar en fuktkvot (FK) på 17%.

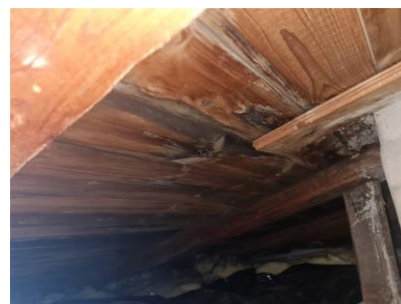
Underlagstaket har äldre fuktfläckar.

Noterade fuktfläckar uppstod innan takomläggningen.

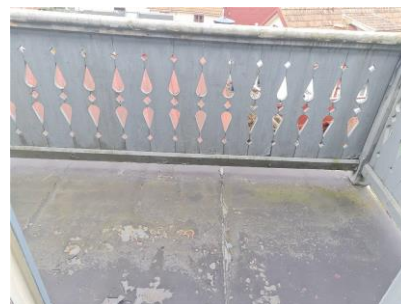
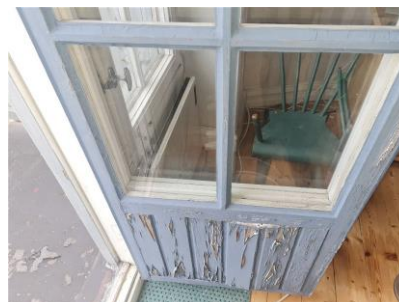
Utvändigt / Balkong

Balkongräcke och träkonstruktioner är i behov av målning/underhåll.

Balkongräcke och träkonstruktioner där målningsbehov finns riskerar att få fukt- och rötskador på grund av sämre vattenavvisande förmåga.

Lokala rostangrepp noterades på plåtar.

För att öka livslängden på balkongen rekommenderas målning och underhåll.

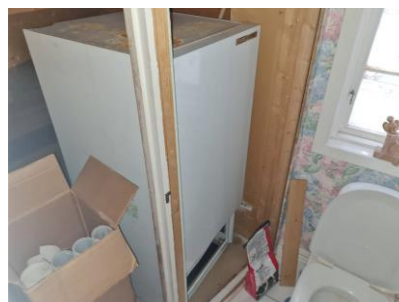
Entréplan / Toalett

Varmvattenberedaren är olämpligt placerad.

När varmvattenberedaren finns i ett utrymme utan tätskikt ökar risken för fuktrelaterade skador i omkringliggande konstruktioner vid ett läckage.

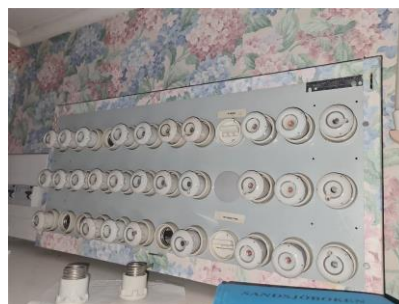
Övre plan / Allmänt

Delar av elanläggningen i huset är äldre.

Äldre elanläggningar och elkablar är en säkerhetsrisk som kan orsaka både personskador och brand.

Kontakta en elektriker för kontroll och åtgärd.

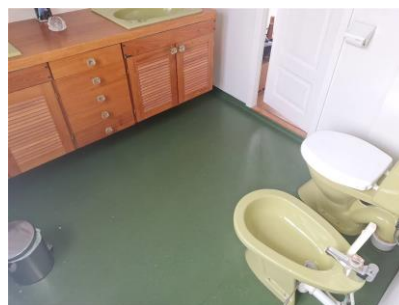
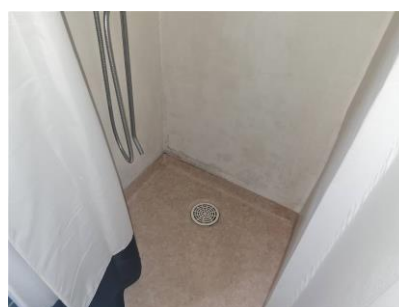
Övre plan / Dusch/Toalett

Våtutrymmet har äldre yt-/tätskikt.

Utrymmet har passerat tiden för sin tekniska livslängd.

Renovering av utrymmet rekommenderas. Kontakta en behörig våtrumsentreprenör för en renovering. I samband med renoveringen bör omkringliggande konstruktioner kontrolleras för att upptäcka eventuella följskador.

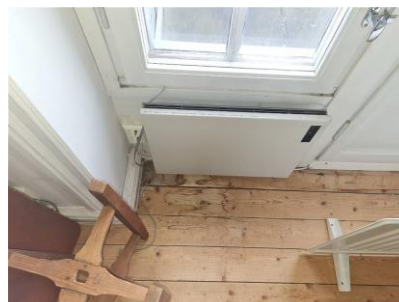
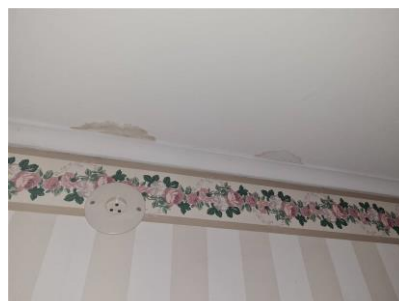
Övre plan / Allrum

Troligen gamla fuktfläckar som noterades lokalt på golvet och innertaket.

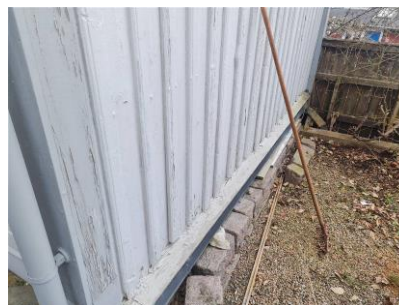
Utvändigt / Fasad

Fasadpanelen är i behov av målning/underhåll.

Fasadbeklädnad och träkonstruktioner där målningsbehov finns riskerar att få fukt- och rötskador på grund av sämre vattenavvisande förmåga. För att öka livslängden på fasadbeklädnaden rekommenderas målning och underhåll.

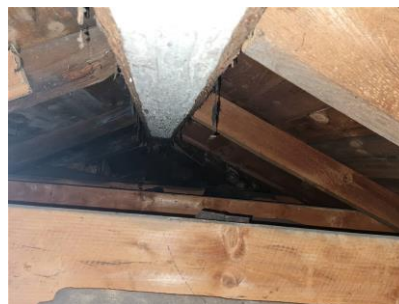
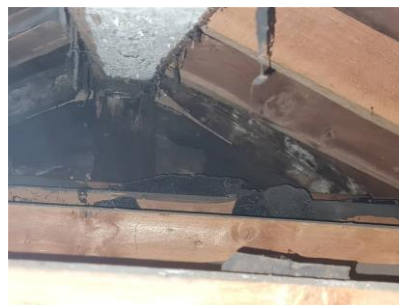
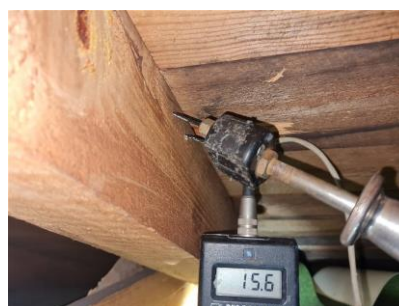
Utvändigt / Vind

Underlagstaket har mörka fläckar mot grannhuset.

Fuktfläckar kan bero på olika saker, och kan vara ett tecken på en tidigare eller ett pågående läckage.

Fuktkvoten uppmättes till 15,6%.

Risk för mikrobiell tillväxt föreligger om den relativa fuktigheten i den omgivande luften är över 75%, vilket i furuvirke motsvarar en fuktkvot (FK) på 17%.

Vi rekommenderar en fördjupad undersökning för att bedöma orsak och omfattning.

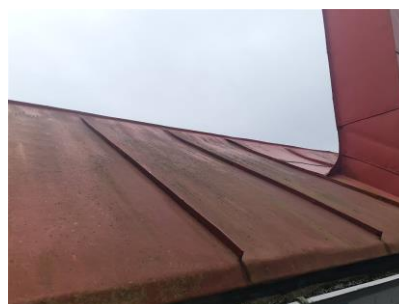
Utvändigt / Tak

Yttertaket börjar bli äldre.

Eftersom husets taktäckning är äldre har det ett minskat motstånd mot vatteninträngning. Detta i sin tur kan leda till fuktskador på träläkt och vidare ner i underliggande konstruktioner.

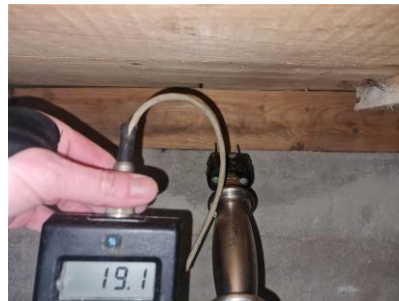
Entréplan / Allmänt

Fuktkontroll av väggsyllar.

Vid kontroll av väggsyllar uppmättes fuktvärden över kritisk fuktnivå för mikrobiell tillväxt och mikrobiell lukt upplevdes.

Fuktkvoten uppmättes till 19,1% i ytterväggssyllen som ligger i kulverten. Risk för mikrobiell tillväxt föreligger om den relativa fuktigheten i den omgivande luften är över 75%, vilket i furuvirke motsvarar en fuktkvot (FK) på 17%.

Vi rekommenderar en fördjupad undersökning för att bedöma orsak och omfattning. Det är viktigt att tänka på att denna rekommendation om fördjupad undersökning gäller hela golvkonstruktion med gjuten betongplatta på mark.

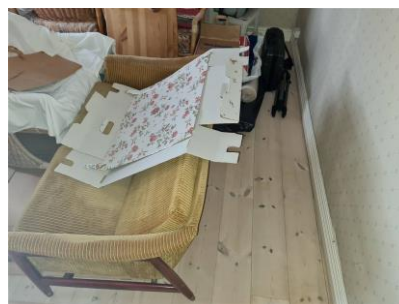
Entréplan / Sovrum

Golv är ojäma/sviktar/lutar.

Flytande golv på betong.

På betonggolvet förekommer konstruktionen flytande golv vilket innebär att trägolvet ligger direkt mot betonggolvet. Risken med detta är om byggspill inte rensats upp på betongplattan innan golvet lagts. Då riskerar man att få mikrobiella lukter av uppfuktat trä som kommit i kontakt med markfukt från betongplattan.

Vi rekommenderar en fördjupad undersökning för att bedöma orsak och omfattning.

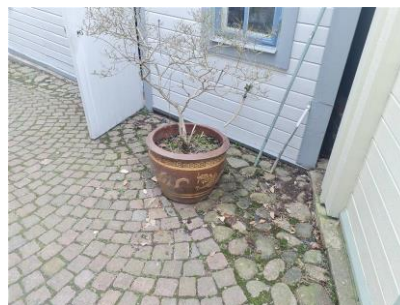
Utvändigt / Markförhållanden

Marken lutar mot huset lokalt.

Detta innebär en ökad fuktbelastning mot grunden vilket i sin tur kan orsaka fuktskador i huset.

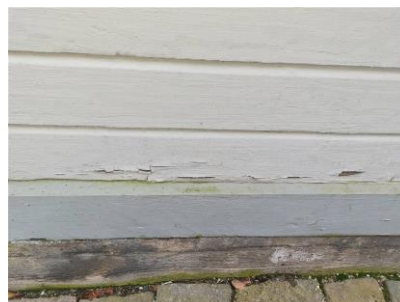
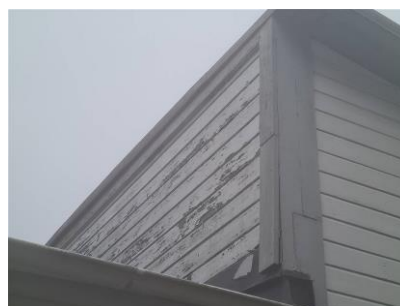
Utvändigt / Fasad

Fasadpanelen är i behov av målning/underhåll.

Fasadbeklädnad och träkonstruktioner där målningsbehov finns riskerar att få fukt- och rötskador på grund av sämre vattenavvisande förmåga. För att öka livslängden på fasadbeklädnaden rekommenderas målning och underhåll.

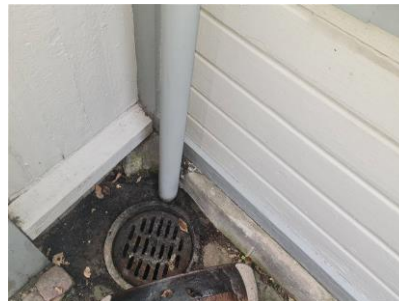
Utvändigt / Hängrännor / Stuprör

Stuprör är inte anslutet till markledning.

Stuprör som inte är anslutet till markledning kan medföra en ökad fuktbelastning på grundmur/sockel som i sin tur kan leda till fuktrelaterade skador.

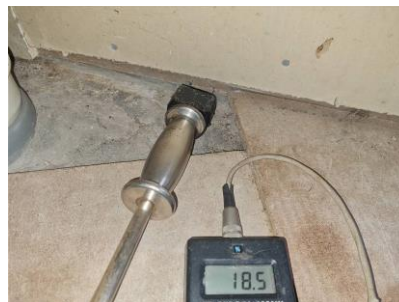
Fuktkontroll av väggsyllar.

Vid kontroll av väggsyllar uppmättes fuktvärden över kritisk fuktnivå för mikrobiell tillväxt och mikrobiell lukt upplevdes.

Fuktkvoten uppmättes till 18,5% i ytterväggssyllen.

Risk för mikrobiell tillväxt föreligger om den relativa fuktigheten i den omgivande luften är över 75%, vilket i furuvirke motsvarar en fuktkvot (FK) på 17%.

Vi rekommenderar en fördjupad undersökning för att bedöma orsak och omfattning. Det är viktigt att tänka på att denna rekommendation om fördjupad undersökning gäller hela golvkonstruktion med gjuten betongplatta på mark.

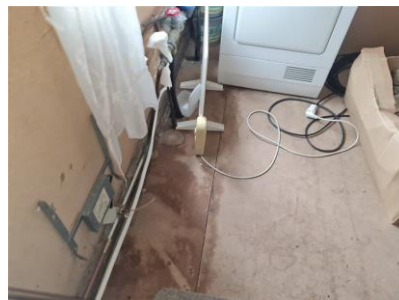
Entréplan / Tvättstuga

Våtutrymmet har inget tätskikt.

Renovering av utrymmet rekommenderas. Kontakta en behörig våtrumsentreprenör för en renovering. I samband med renoveringen bör omkringliggande konstruktioner kontrolleras för att upptäcka eventuella följdskador.
