# Besiktningssprotokoll

Fastighetsbeteckning: Unna 6:7	
Fastighetsadress: Viksängsvägen 5	
Postnummer: 591 98	Ort: Motala

Besiktningdatum: 2024-03-14	Protokollnummer: 68159566
Temperatur: 8 °C	Väderlek: Duggregn
Tekniker: Jimmy Sandblom	
E-post: jimmy.sandblom@anticimex.se	
Kontor: Linköping	
Närvarande: Fastighetsägarna

1½-plans villa med kryppgrund från år 1978.

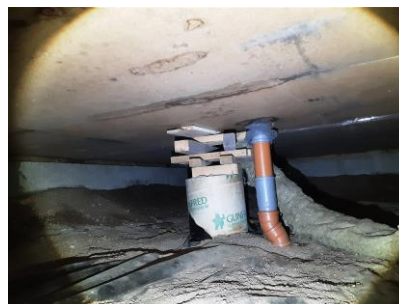
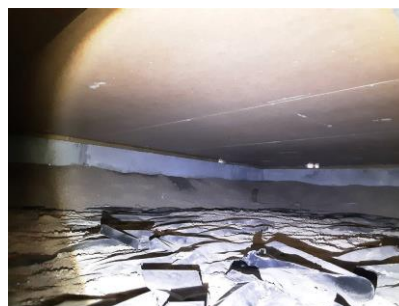
Vid kontroll av konstruktionen i krypgrund uppmättes fuktvärden under kritisk fuktnivå för mikrobiell tillväxt.

Det noterades fuktfläckar under utrymme för tvättstuga/värmepanna. Inga förhöjda fuktvärden kunde noteras vid besiktningstillfället.

Fuktkvoten uppmättes till 14 % i väggsyllar.

Risk för mikrobiell tillväxt föreligger om fuktkvoten överstiger 17 %.

Tryckimpregnerat trä noterat i väggsyllar, vilket ibland kan orsaka en kemisk lukt.

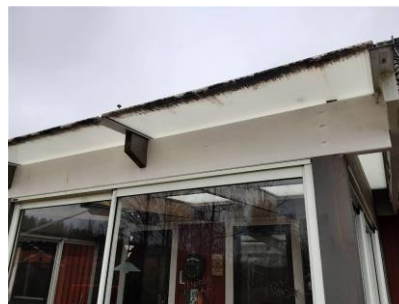
Plåt detaljer/kantlist vid änden av plasttaket inte monterad, ej färdigställt enligt anvisningar för dessa taktyper.

Detta leder till att skräp/insekter letar sig in i kanalerna för taket, vilket redan har skett en bit in längs hela taket.

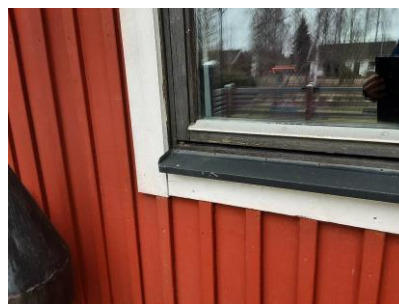
Fönster är i behov av målning/underhåll.

Fönsterbågar och fönsterkarmar där målningsbehov finns riskerar att få fukt- och rötskador på grund av sämre vattenavvisande förmåga.

För att öka livslängden på fönster rekommenderas målning och underhåll.

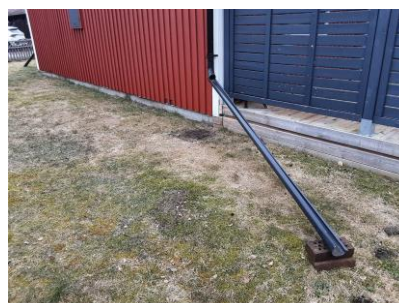
Stuprör är inte anslutet till markledning, men leds bort från husgrunden idag.

Stuprör som inte är anslutet till markledning kan medföra en ökad fuktbelastning på grundmur/sockel som i sin tur kan leda till fuktrelaterade skador.

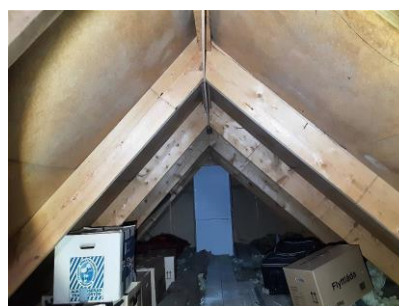
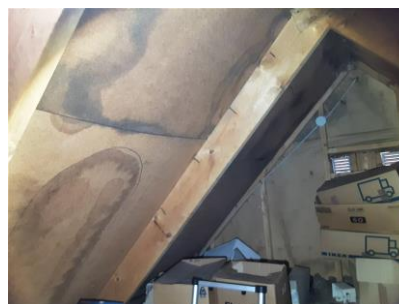
Underlagstaket består av träfiberskivor.

Eftersom underlagstaket består av träfiberskivor utan yttre täckning av papp under takbeklädnaden, finns risk vid ogynnsam väderlek att regnvatten/snö tränger in i skivskarvar med läckage på vindsutrymmet som följd. Med tiden kan även träfiberskivorna drabbas av fuktskador.

Fuktfläckar finns ställvis och är inringade av fastighetsägaren för att kunna upptäcka om fler uppstår. Några tillkommande fuktrosor finns och är vanligt förekommande vid ogynnsam väderlek. Inga förhöjda fuktvärden kunde noteras vid besiktningstillfället.

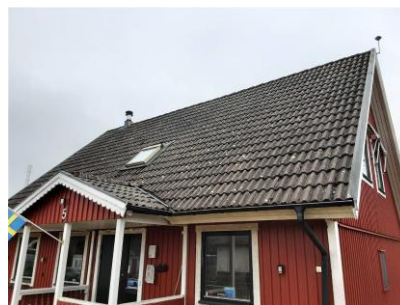
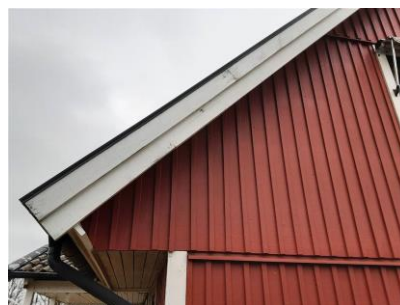
Yttertaket är äldre.

Takpannor och plåtdetaljer har enligt vår bedömning en begränsad livslängd. Eftersom husets taktäckning är äldre har det ett minskat motstånd mot vatteninträning. Detta i sin tur kan leda till fuktskador på träläkt och vidare ner i underliggande konstruktioner.

Mosspåväxt finns på delar av taket.

Mossa som växer på taket kan leda till att taktäckningen har ett minskat motstånd mot vatteninträning. Detta i sin tur kan leda till fuktskador på träläkt och takkonstruktionen vilket kan resultera i mikrobiella skador (angrepp av mikroorganismer).

Det noterades påbörjan till rötskador i skarv på vindskivor, vilket bör ses över vid målning/underhåll.

För att öka livslängden på taket rekommenderas att mossan tas bort från takpannorna.

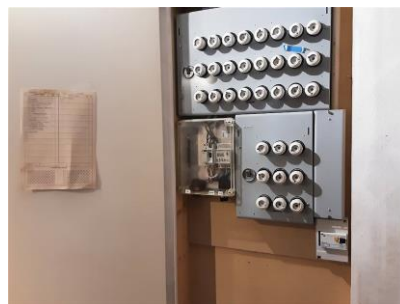
El-centralen har jordfelsbrytare.

Jordfelsbrytare finns installerad vid el-centralen.

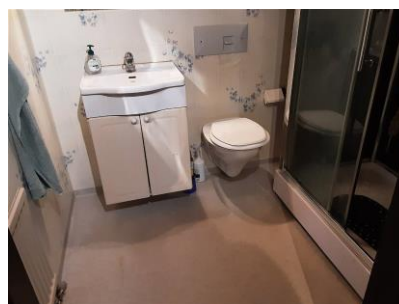
Våtutrymmet har äldre yt-/tätskikt.

- Rörgenomföringar golv.
- Ej åtkomliga ytskikt bakom/under duschkabin.
- Wc spolning trasig i vägg.

Utrymmet är äldre och har passerat tiden för sin tekniska livslängd.

Fuktindikering på åtkomliga ytor utan anmärkning.

Renovering av utrymmet rekommenderas. Kontakta en behörig våtrumsentreprenör för en renovering. I samband med renoveringen bör omkringliggande konstruktioner kontrolleras för att upptäcka eventuella följskador.

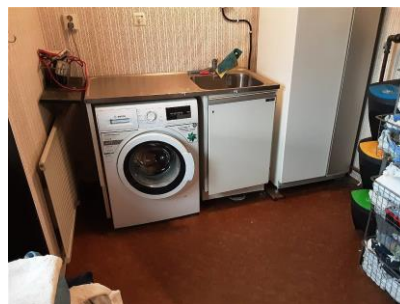
Våtutrymmet med plastmatta på golv har äldre yt-/tätskikt.

Original från byggnadsåret -78.

Eftersom funktionen, som innebär att ytskiktet/tätskiktet ska vara vattentätt, kan vara nedsatt finns en ökad risk att vatten tränger igenom ytskiktet/tätskiktet med vattenskador i omkringliggande konstruktioner som följd.

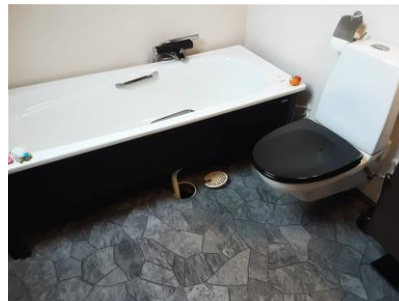
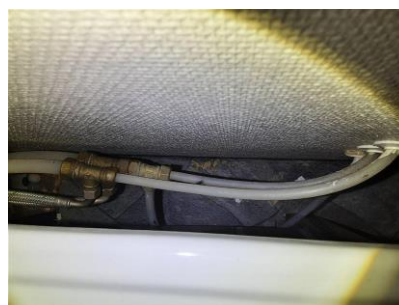
Golvbrunnen och klämring (ej fjäderbelastad) är inte utbytt i samband med renovering år 2009.

När golvbrunn och klämring inte är utbytt i samband med renoveringen är det inte fackmässigt\* utfört. Risk finns att det nya tätskiktet inte har kunnat anslutas till golvbrunnen på ett riktigt sätt, vilket kan leda till fuktskador i omkringliggande konstruktioner. \*Fackmässigt utförande innebär att arbetet ska utföras enligt Boverkets byggregler, gällande branschregler samt monteringsanvisningar för samtliga material.

Även rör genomföringar finns i golv/vägg som inte följer branschregler vid tidpunkten för utförd renovering. Avsaknad godkända täckbrickor mot genomföringar vägg, allt detta medför en ökad risk för att vatten tränger in i omkringliggande konstruktioner och orsakar fuktskador.

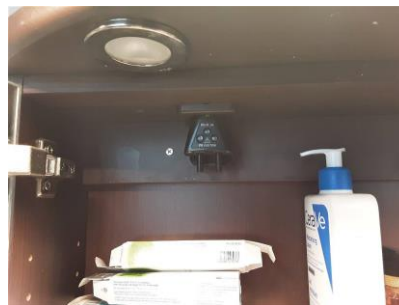
Vid stickprovskontroll av jordade eluttag i väggskåp noterades att uttag ej är påkopplat och fungerar inte.

Kontakta en elektriker för kontroll och åtgärd om man vill kunna använda uttaget.

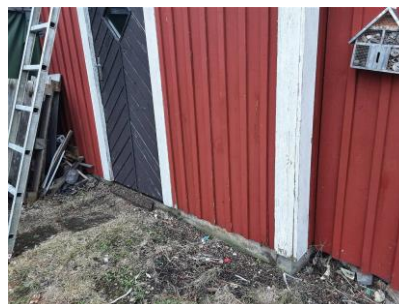
Enstaka panelbrädor har mindre rötskador.

Fasadpanelen är allmänt i behov av målning/underhåll.

Fasadbeklädnad och träkonstruktioner där målningsbehov finns riskerar att få fukt- och rötskador på grund av sämre vattenavvisande förmåga. För att öka livslängden på fasadbeklädnaden rekommenderas målning och underhåll. I samband med ommålning rekommenderas att de rötskadade panelbrädorna byts ut.

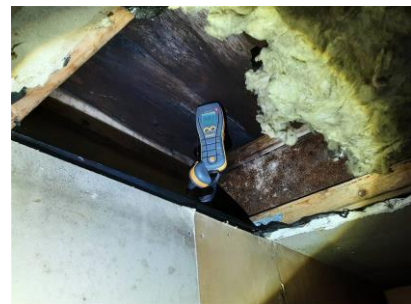
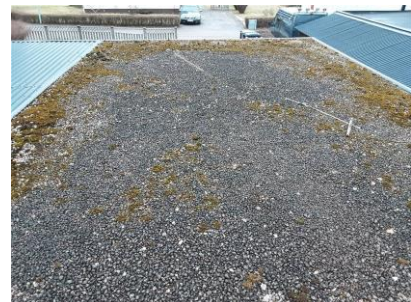
Pågående läckage finns för garagetak. Enligt fastighetsägaren har man skottat på taket vintertid och förmodligen skadat duken. Vidare i protokollet finns bilder och beskrivning gällande en pågående vattenskada där.

Taket är fuktskadat med pågående läckage.

Förhöjda fuktvärden noterades i konstruktionen där påbörjad rivning av innertak finns.

Vi rekommenderar en fördjupad undersökning för att bedöma orsak och omfattning av hela taket och delar i konstruktionen som kan vara utsatta.

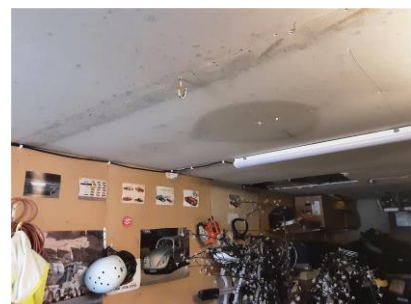
Taket har fuktskador, vilket finns beskrivet under utvändigt tak.

Det noterades även allmän fuktpåverkan invändigt på tak/väggskivor, vilket kan indikera på dålig ventilation i utrymmet. Avsaknad tilluftsventiler i garaget.

Detta bör kontrolleras i samband med övrigt noterade brister.
