# Besiktningsprotokoll

Anticimex Försäkringsbesiktning i samarbete med Fastighetsbyrån

| Fastighetsadress:<br>Tegelviksgränd 25 | |

| Besiktningsdatum:<br>2024-03-14 | Protokollnummer:<br>68164948 |

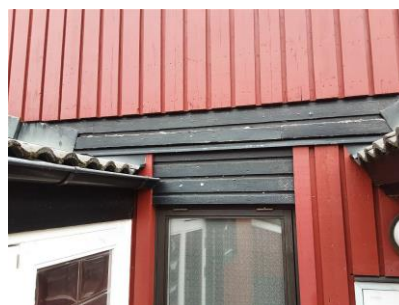
Den svartmålade fasadbeklädnaden har färgsläpp och torrspäckor.

Det noterades även övermålade rötskador av stående (röd) panel ner mot ändträ. Dessa bedöms dock inte ha lett till bakomliggande skador.

Fasadbeklädnad och träkonstruktioner där målningsbehov finns riskerar att få fukt- och rötskador på grund av sämre vattenavvisande förmåga.

Rekommenderas målning/underhåll av utsatta delar av fasadpanel samt byte av rötskadade delar.

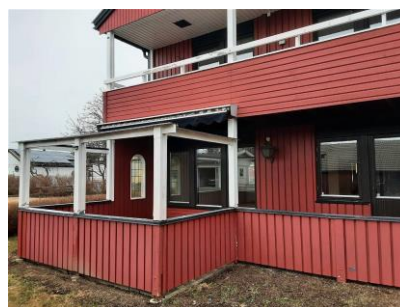
Balkongräcke och stomme/panel för uteplats har behov av målning.

Balkongräcke och träkonstruktioner där målningsbehov finns riskerar att få fukt- och rötskador på grund av sämre vattenavvisande förmåga.

För att öka livslängden på balkongräcke och konstruktionen rekommenderas målning och underhåll.

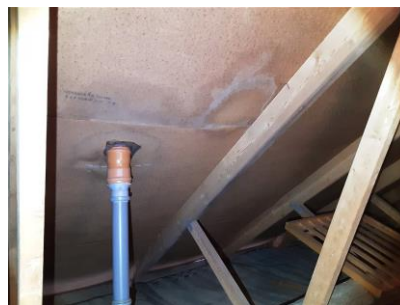
Underlagstaket består av träfiberskivor.

Eftersom underlagstaket består av träfiberskivor utan yttre täckning av papp under takbeklädningen, finns risk vid ogynnsam väderlek att regnvatten/snö tränger in i skivskarvar med läckage på vindsutrymmet som följd. Med tiden kan även träfiberskivorna drabbas av fuktskador.

Fuktrosor finns på skivor, främst på två ställen, och är vanligt förekommande vid dessa konstruktioner. Detta brukar bero på attnockbandstättningen är dålig/obefintlig efter tid och även att snö/fukt letar sig in under takpannor vid ogynnsam väderlek.

Inga förhöjda fuktvärden kunde noteras vid besiktningstillfället.

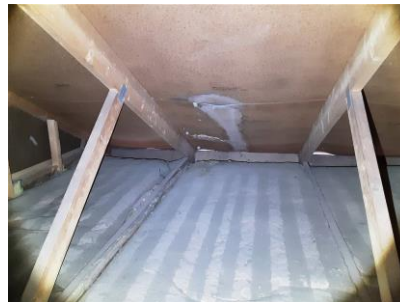
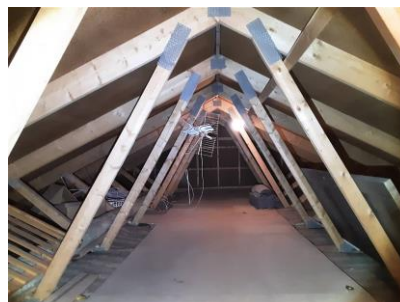
Vid kontroll av vinden uppmättes fuktvärden under kritisk fuktnivå för mikrobiell tillväxt.

Fuktkvoten i takbjälkar uppmättes till 8 %.

Risk för mikrobiell tillväxt föreligger om fuktkvoten överstiger 17 %.

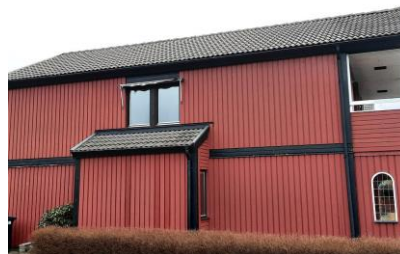
Yttertaket är äldre.

Taköversyn med behandling utförd år 2016.

Takpannor och plåtdetaljer har enligt vår bedömning en begränsad livslängd. Eftersom husets taktäckning är äldre har det ett minskat motstånd mot vatteninträngning. Detta i sin tur kan leda till fuktskador på träläkt och vidare ner i underliggande konstruktioner.

Tak besiktigad från mark och takstege.

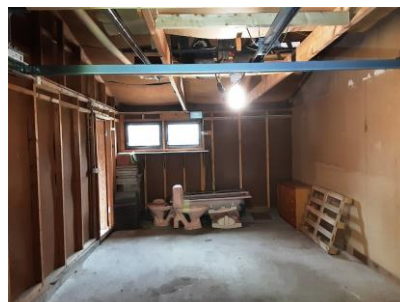
Oisolerat garage med normalt slitage.

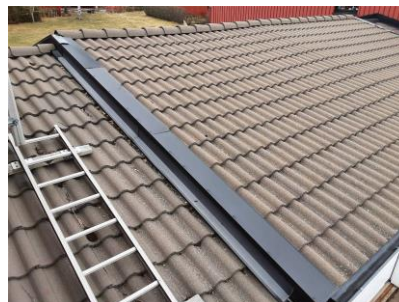
Yttertaket är äldre.

Sprucken takpanna noterat vid takstege och bör bytas ut.

Takpannor och plåtdetaljer har enligt vår bedömning en begränsad livslängd. Eftersom husets taktäckning är äldre har det ett minskat motstånd mot vatteninträngning. Detta i sin tur kan leda till fuktskador på träläkt och vidare ner i underliggande konstruktioner.

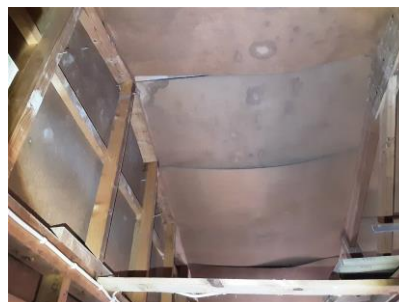
Underlagstaket består av träfiberskivor.

Eftersom underlagstaket består av träfiberskivor utan yttre täckning av papp under takbeklädnaden, finns risk vid ogynnsam väderlek att regnvatten/snö tränger in i skivskarvar med läckage på vindsutrymmet som följd. Med tiden kan även träfiberskivorna drabbas av fuktskador.

Fuktrosor finns på träfiberskivor ställvis och är vanligt förekommande vid dessa konstruktioner. Inga förhöjda fuktvärden noterades vid besiktning.

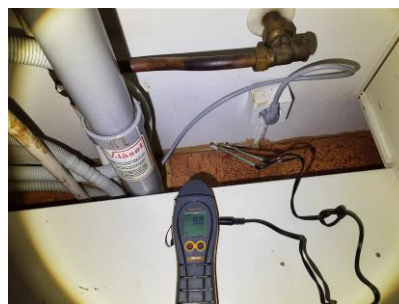
Grundläggningen i huset består av en betongplatta på mark utan underliggande isolering och med ett flytande golvspånskiva på en cellplastisolering.

Vid kontroll av konstruktion uppmättes fuktvärden under kritisk nivå för mikrobiell tillväxt.

Fuktkvoten uppmättes till 8 % i väggsyll och spånskiva via diskbänkskåp kök. 10mm borrhål utfördes i gipsskiva ner i vägg samt golv för fuktmätning.

Risk för mikrobiell tillväxt föreligger om fuktkvoten överstiger 17 %.

Flytande golvkonstruktion och eventuella väggsyllar riskerar att drabbas av fuktskador på grund av naturlig fuktpåverkan om fuktskyddet är bristfälligt utfört alternativt saknas. Fuktvandring kan ske från marken genom betongen till organiskt material genom så kallad kapillärsugning och diffusion, vilket kan leda till skador med lukt av mikrobiell karaktär. Om väggsyllarna är tryckimpregnerade kan även en kemisk lukt förekomma.

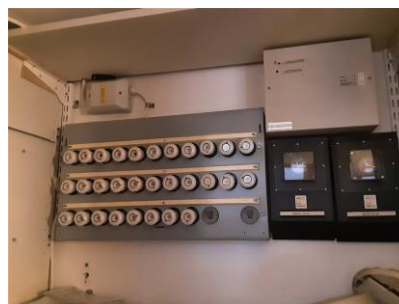
Jordfelsbrytare finns ej.

Det finns inget krav att hus byggda före år 2000 ska ha jordfelsbrytare. Jordfelsbrytaren minskar dock risken för personskador och brand orsakade av elanläggningen.

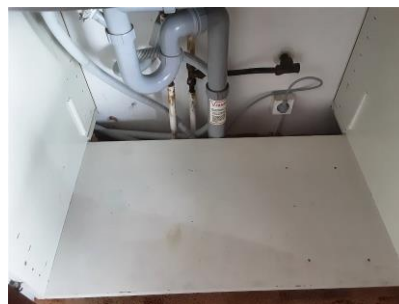
Fuktskydd saknas i diskbänksskåp.

Utan fuktskydd är det svårt att upptäcka läckage från rörledningar. Vatten kan då tränga in i omkringliggande konstruktioner och orsaka fuktskador.

För att upptäcka eventuella läckage, installera ett fuktskydd.

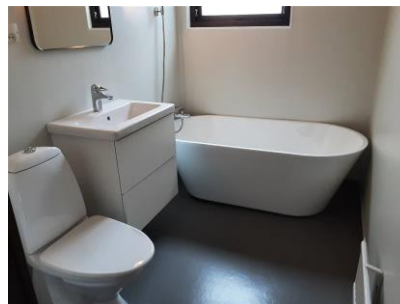
Våutrymmet har äldre yt-/tätskikt.

Utrymmet är målat med badrumsfärg år 2024.

Rör genomföringar golv finns och fönster placerat i duschzon, vilket idag anses vara en risk för fuktskador.

Eftersom funktionen, som innebär att ytskiktet/tätskiktet ska vara vattentätt, kan vara nedsatt finns en ökad risk att vatten tränger igenom ytskiktet/tätskiktet med vattenskador i omkringliggande konstruktioner som följd.

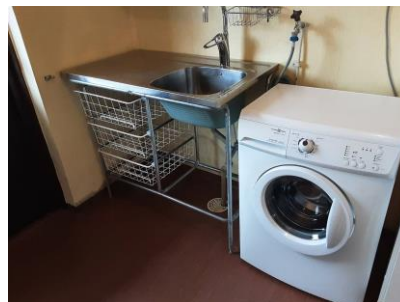
Våutrymmet har äldre yt-/tätskikt.

Mindre mattsläpp noterat runt golvbrunn med något lös klämring.

Eftersom funktionen, som innebär att ytskiktet/tätskiktet ska vara vattentätt, kan vara nedsatt finns en ökad risk att vatten tränger igenom ytskiktet/tätskiktet med vattenskador i omkringliggande konstruktioner som följd.

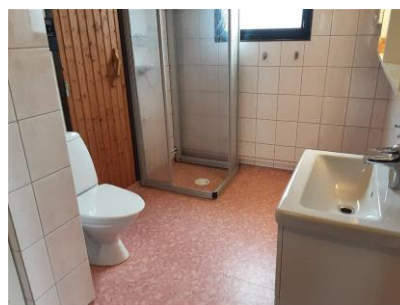
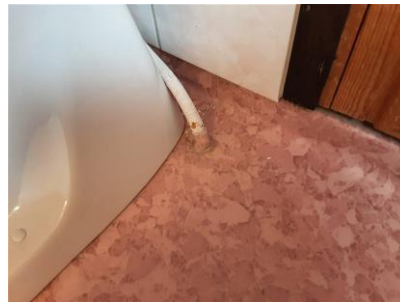
Våtutrymmet har äldre yt-/tätskikt.

Plastmattan noterades lös på flera ställen i utrymmet, både i dusch men även ut mot dörrtröskel och vid rör genomföringar.

Rör genomföring golv är otät för vattenrör wc samt lös kläring noterat i golvbrunnen.

Utrymmet är äldre och har passerat tiden för sin tekniska livslängd.

Renovering av utrymmet rekommenderas. Kontakta en behörig våtrumsentreprenör för en renovering. I samband med renoveringen bör omkringliggande konstruktioner kontrolleras för att upptäcka eventuella följdskador.
