# Besiktningssprotokoll

Anticimex Försäkringsbesiktning i samarbete med Fastighetsbyrån

Fastighetsbeteckning: Larslund 4:3	
Fastighetsadress: Smedjegatan 2	
Postnummer: 69774	Ort: Sköllersta

Besiktningdatum: 2024-03-13	Protokollnummer: 68134796
Temperatur: 1 °C	Väderlek: Mulet
Tekniker: Christian Åkerlund	
E-post: Christian.Akerlund@anticimex.se	
Kontor: Örebro	
Närvarande: Fastighetsägare

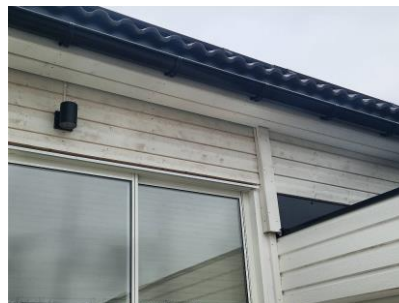
#### Utvändigt / Altan / Uterum

Fasadpanelen är i behov av målning då den endast är grundmålad.

Fasadbeklädnad och träkonstruktioner där målningsbehov finns riskerar att få fukt- och rötskador på grund av sämre vattenavvisande förmåga.

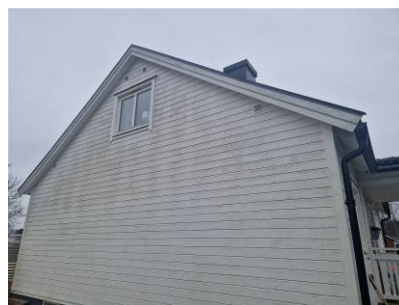
### Utvändigt / Fasad

Fasadpanel och vindskivor är i behov av målning/underhåll.

Fasadbeklädnad och träkonstruktioner där målningsbehov finns riskerar att få fukt- och rötskador på grund av sämre vattenavvisande förmåga.

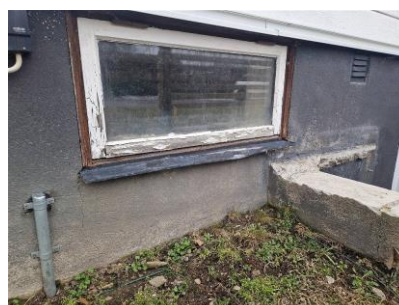
### Utvändigt / Fönster

Källarfönster är i behov av målning/underhåll och lokala rötskador förekommer.

Fönsterbågar och fönsterkarmar där målningsbehov finns riskerar att få fukt- och rötskador på grund av sämre vattenavvisande förmåga.

För att öka livslängden på fönster rekommenderas målning och underhåll.

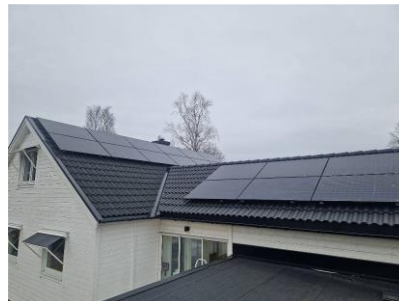
### Utvändigt / Tak

- Hela taket är inte besiktningsbart p.g.a. solpaneler.

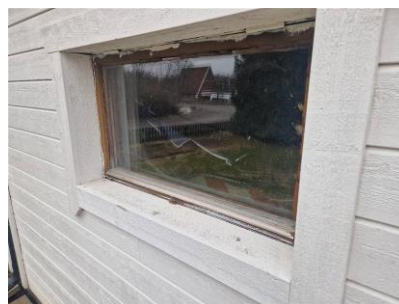
### Utvändigt / Garage utvändigt

Fönsterbleck saknas på fönster.

Avsaknad av fönsterbleck medför en ökad risk för att vatten kan rinna in och orsaka fuktrelaterade skador i omkringliggande konstruktioner.

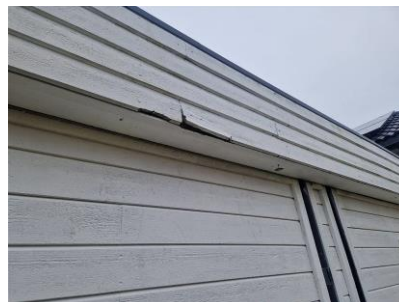
Mindre rötskador finns i fasadpanelen. Dessa bedöms dock inte ha lett till bakomliggande skador.

För att undvika följdskador kan rötskadad träpanel bytas ut.

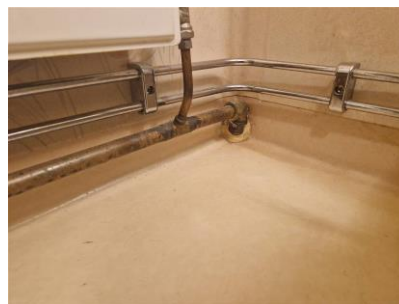
### Övre plan / Badrum / WC

Våtutrymmet har äldre yt-/tätskikt.

Eftersom funktionen, som innebär att ytskiktet/tätskiktet ska vara vattentätt, kan vara nedsatt finns en ökad risk att vatten tränger igenom ytskiktet/tätskiktet med vattenskador i omkringliggande konstruktioner som följd.

Rör genomföring finns i golv.

Rör genomföringar i golvet medför en ökad risk för att vatten tränger ner i omkringliggande konstruktioner och orsakar fuktskador.

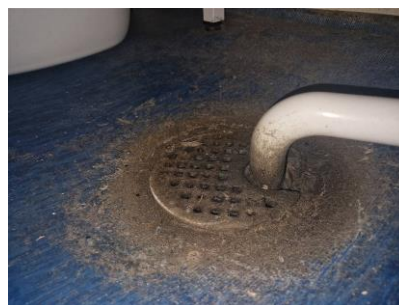
### Källarplan / Tvättstuga

Våtutrymmet har äldre yt-/tätskikt.

- Golvbeläggning har släppt från underlaget vid golvbrunn.
- Byt golvbrunn vid framtida renovering.

Renovering av utrymmet rekommenderas. Kontakta en behörig våtrumsentreprenör för en renovering.

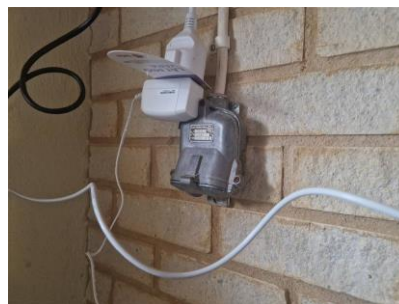
### Källarplan / Förråd 2

3-fasuttag i metall finns.

Denna typ av uttag tillverkas inte längre då de anses medföra en stor risk för personskada.

Kontakta en elektriker för kontroll och åtgärd.
