**Fastighetsuppgifter**

Flottiljen 15

Flottiljvägen 99

| Uppdragsnummer | A27919 |

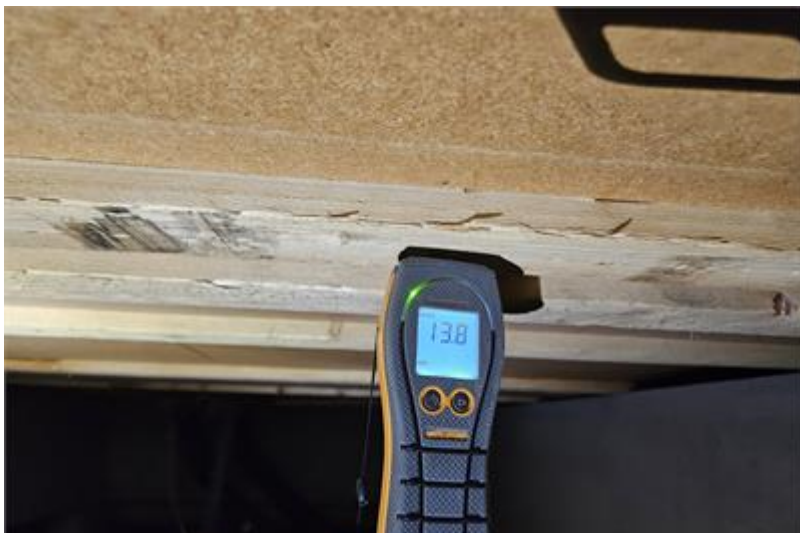
I bjälklags undersida uppmättes en Fuktkvot (FK) på 13,8%. Det kritiska gränsvärdet för mikrobiell tillväxt brukar anges till ca 15-17% fuktkvot (FK).

Aktuell grund är försedd med en avfuktare, vars uppgift är att hålla klimatet/fuktstatus i utrymmet på gynnsamma nivåer oavsett årstid och då under de kritiska för mikrobiell tillväxt. Det är däremot viktigt att regelbundet tillse att installationen fungerar tillfredsställande över tid.

Notera att stickprovsmässig undersökning är utförd. För att säkert fastställa konstruktionens kondition och fuktstatus måste en mer omfattande undersökning utföras.
