Besiktningssprotokoll

Anticimex Försäkringsbesiktning i samarbete med Fastighetsbyrån

Fastighetsbeteckning: Flugan 8	
Fastighetsadress: Storgatan 69	
Postnummer: 673 31	Ort: Charlottenberg

Besiktningdatum: 2024-03-13	Protokollnummer: 68135858
Temperatur: 1 °C	Väderlek: Mulet
Tekniker: Joakim Hellblad	
E-post: joakim.hellblad@Anticimex.se	
Kontor: Karlstad	
Närvarande: Fastighetsägaren.

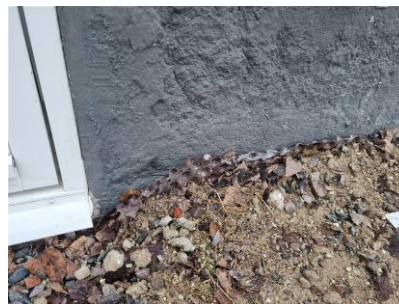
Utvändigt / Sockel

Utvändigt fuktskydd ligger oskyddat ovan mark och saknar listen som ska se till att det blir tätt mellan tätskikt och grund.

Risk finns att det utvändiga fuktskyddet skadas och funktionen försämras.

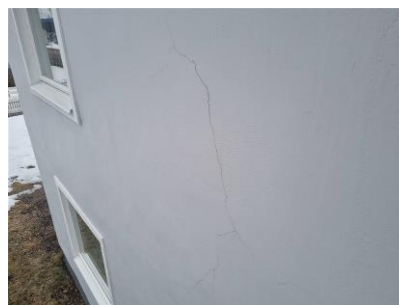
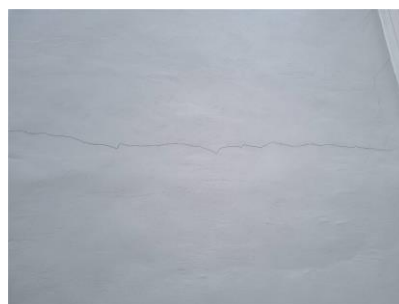
Utvändigt / Fasad

Sprickor finns i fasaden.

Detta kan leda till fukt- och frysskador i konstruktionen.

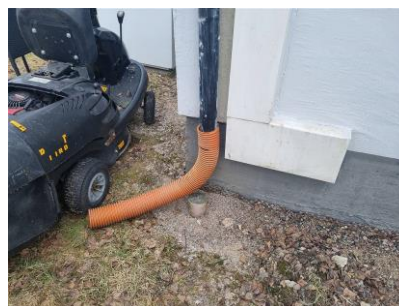
Utvändigt / Hängrännor / Stuprör

⚠ Stuprör är inte anslutet till markledning.

Stuprör som inte är anslutet till markledning kan medföra en ökad fuktbelastning på grundmur/sockel som i sin tur kan leda till fuktrelaterade skador.

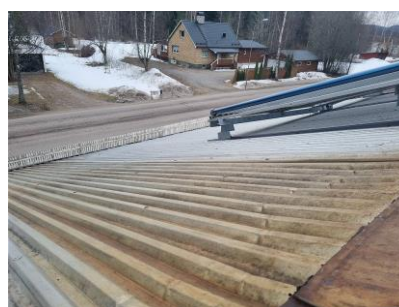
Utvändigt / Tak

⚠ Yttertaket är äldre och otätheter förekommer mellan plåt och skorsten.

Takplåt, plåtdetaljer och underlagspapp har enligt vår bedömning en begränsad livslängd. Eftersom husets taktäckning är äldre har det ett minskat motstånd mot vatteninträngning. Detta i sin tur kan leda till fuktskador på träläkt och vidare ner i underliggande konstruktioner. Taket är besiktat från taklucka.

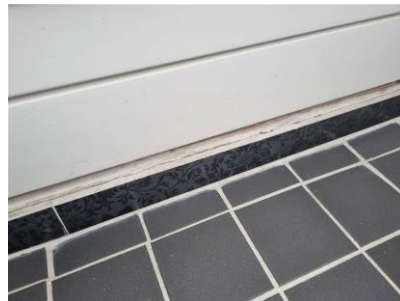
Utvändigt / Balkong

Tröskelbleck saknas.

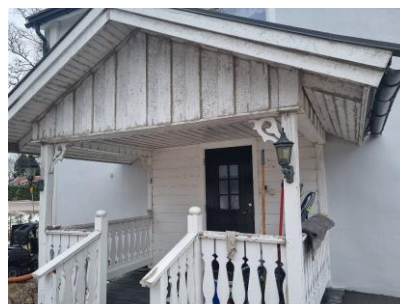
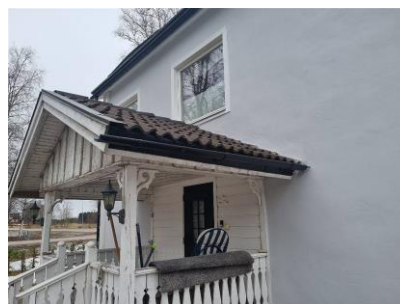
Utvändigt / Farstukvist

Trädetaljer på farstukvist är i behov av underhåll och målning.

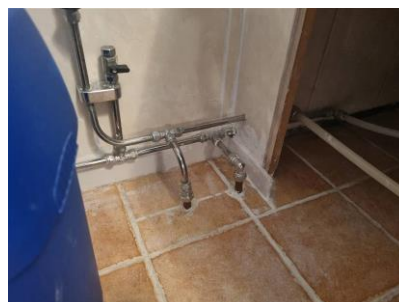
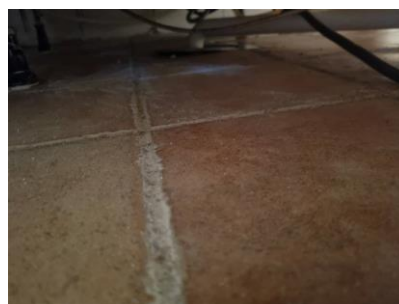
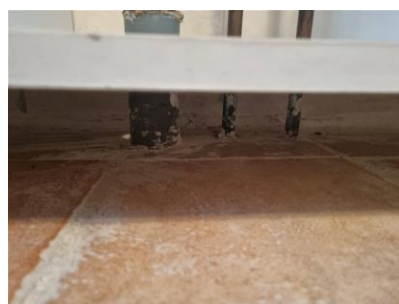
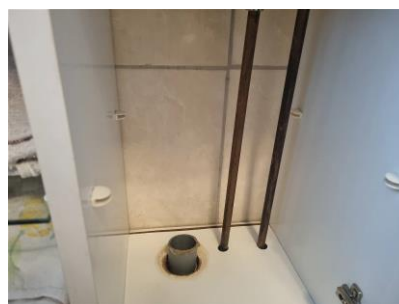
Entréplan / Badrum

Rör genomföring finns i golv och bomljud i klinker förekommer samt att vattenlås saknas i kommod.

Rör genomföringar i golvet medför en ökad risk för att vatten tränger ner i omkringliggande konstruktioner och orsakar fuktskador.

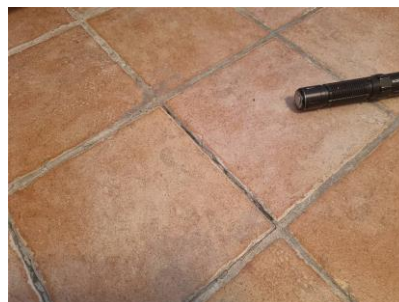
Normala fuktvärden indikerades mot klinker/kakel.

En viss fukt tränger alltid in bakom kakel/klinker via fogarna, detta är helt normalt och innebär inte att tätskiktet/ våtrumsisoleringen under kaklet/klinkern är bristfälligt eller ur funktion.

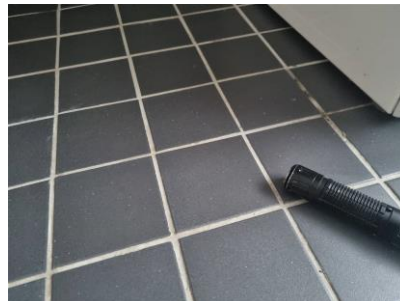
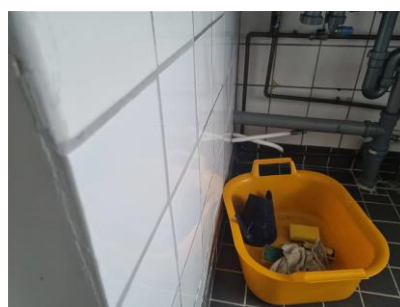
Entréplan / Tvättstuga

Ojämheter i vägg förekommer och bomljud förekommer i klinkergolv.

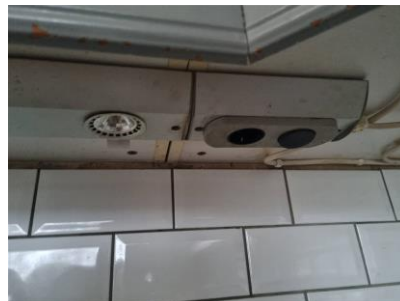
Övre plan / Kök

Vid stickprovskontroll av jordade eluttag noterades felkoppling.

Kontakta en elektriker för kontroll och åtgärd.

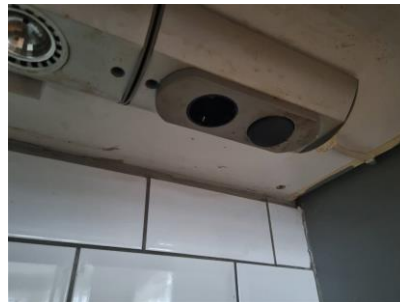
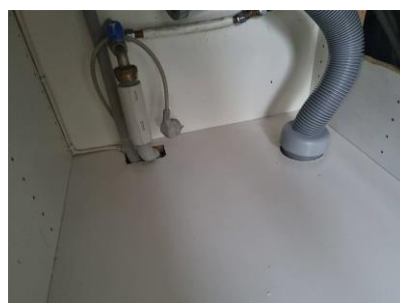
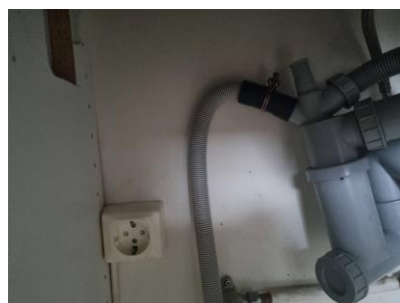
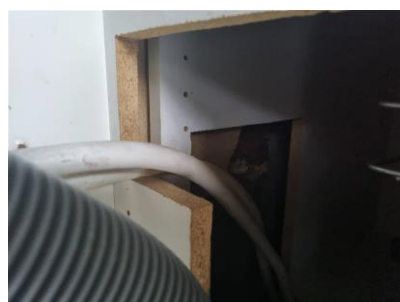
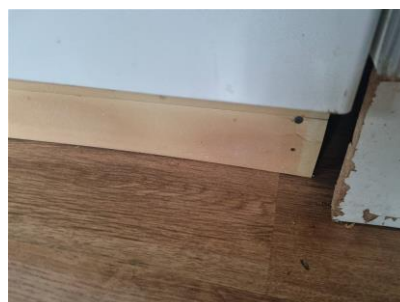
Fuktskydd saknas i diskbänkskåp och under vitvaror Samt diskmaskinsslangen är ej korrekt förankrad.

Utan fuktskydd är det svårt att upptäcka läckage från rörledningar. Vatten kan då tränga in i omkringliggande konstruktioner och orsaka fuktskador.

För att upptäcka eventuella läckage, installera ett fuktskydd.

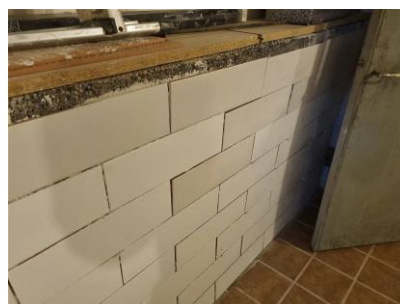
Källarplan / Hall

Halvvägg byggd för att gömma rördragning.

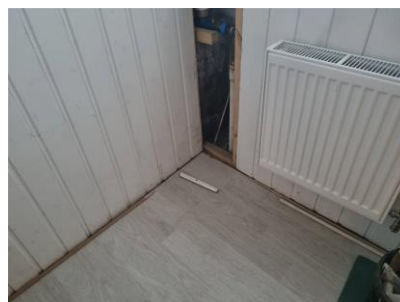
Källarplan / Förråd

På reglade väggar finns i utrymmet. Inga förhöjda fuktvärden noterades.

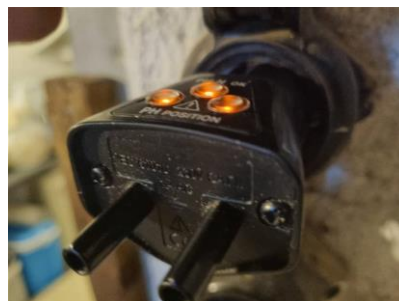
Källarplan / Pannrum

Vid stickprovskontroll av jordade eluttag noterades felkoppling.

Kontakta en elektriker för kontroll och åtgärd.

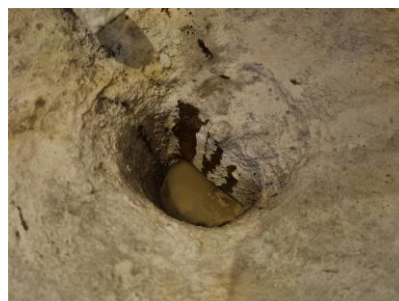
Gjutjärnsbrunnen är rostangripen.

Golvbrunn i pannrum/garage är i dåligt skick.
