# Besiktningsprotokoll

Anticimex Försäkringsbesiktning i samarbete med Fastighetsbyrån

| Fastighetsbeteckning:<br>Brandstationen 10 | |

| Besiktningsdatum:<br>2024-03-14 | Protokollnummer:<br>68146991 |

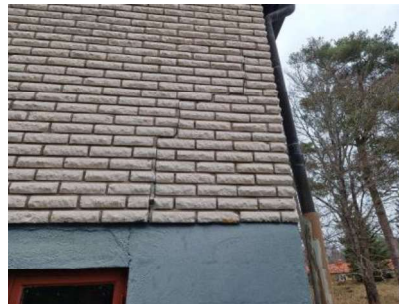
Sprickor finns i fasaden, sättning noteras vid gavelhörn vid sovrum 4/5.

Vi rekommenderar en fördjupad undersökning för att bedöma orsak och omfattning.

I övrigt rekommenderas tätning av sprickor som skydd mot frostsprängning.

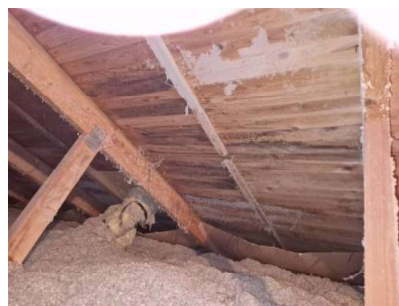
Vid kontroll av vinden har fuktvärden under kritisk fuktnivå för mikrobiell tillväxt uppmätts, dock finns mikrobiell påväxt på underlagstak.

Fuktkvoten i underlagstak/takbjälkar uppmättes till 13%.

Den upptäckta mikrobiella påväxten på underlagstaket är ett tecken på att vinden har tillförts eller tillförs fukt inifrån bostaden. Observera att besiktning av bostadens ventilationssystem inte har ingått i uppdraget.

För att komma tillrätta med detta kan fuktillförseln inifrån bostaden behöva minskas. Det kan göras genom att ventilationen i bostaden förbättras samt att e klucka med mera) tätas. Läs Anticimex faktablad om ouppvärmda vindsutrymmen för tips och råd.
