Besiktningssprotokoll

Anticimex Försäkringsbesiktning i samarbete med Fastighetsbyrån

Fastighetsbeteckning: Kritan 1	
Fastighetsadress: Moråkersvägen 7	
Postnummer: 784 62	Ort: Borlänge

Besiktningdatum: 2024-03-16	Protokollnummer: 68097106
Temperatur: -2 °C	Väderlek: Halvklart
Tekniker: Jonas Eriksson	
E-post: jonas.eriksson1@anticimex.se	
Kontor: Falun	
Närvarande: Säljaren

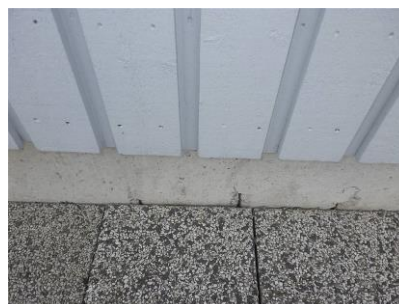
Utvändigt / Sockel

Sprickor finns i sockel.

Dessa bedöms inte ha lett till bakomliggande skador.

Vi rekommenderar att man putsar igen dem för att skydda armeringen.

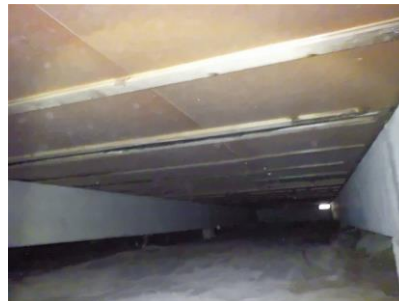
Utvändigt / Krypgrund

Vid kontroll av konstruktionen i krypgrund uppmättes fuktvärden under kritisk fuktnivå för mikrobiell tillväxt och normal lukt upplevdes.

Golvbjälklaget ovan den uteluftsventilerade krypgrunden riskerar att drabbas av fuktskador på grund av naturlig fuktpåverkan. Detta kan i sin tur leda till mikrobiella skador (angrepp av mikroorganismer) som kan leda till att mikrobiell lukt sprids till boendemiljön. Fuktkvoten uppmättes till 9%.

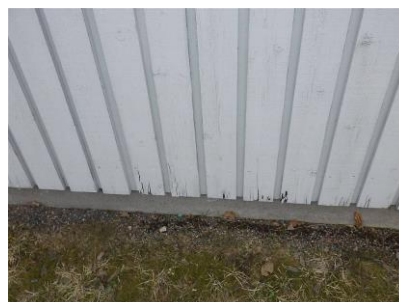
Utvändigt / Fasad

Fasadbeklädningen har mindre rötskador i nederkant på garagedelen.

Mindre rötskador finns i fasadpanelen. Dessa bedöms dock inte ha lett till bakomliggande skador.

För att undvika följskador kan rötskadad träpanel bytas ut.

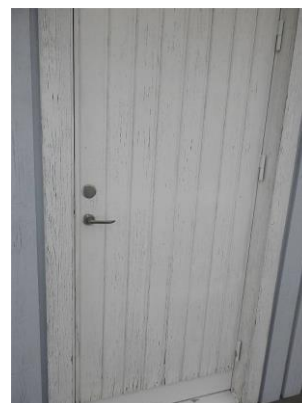
Utvändigt / Dörrar

Vanligt underhåll, (torrsprickor färgsläpp).

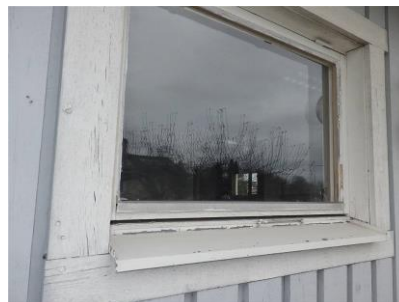
Utvändigt / Fönster

Vanligt underhåll, (torrsprickor färgsläpp).

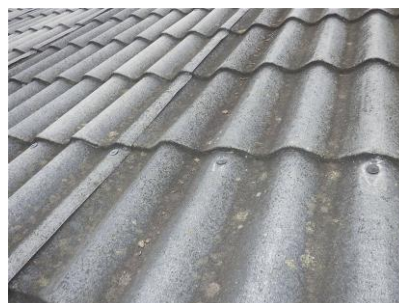
Utvändigt / Tak

Takplåten är fastsatt med klockspik som med tiden har förmåga av att släppa från underlaget med otätheter som följd.

Risk att regn- eller smältvatten tränger ner i underliggande takkonstruktion och orsakar fuktrelaterade skador.

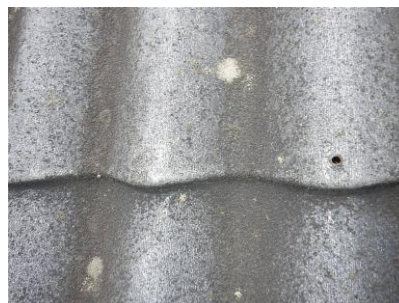
Några mindre skruvhål noterades i plåten.

Dessa bör tätas.

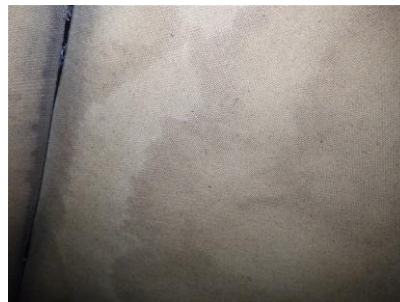
Utvändigt / Vind över den låga delen

Mindre fuktfläckar noterades på underlagstak.

Detta är vanligt förekommande (normalt) med tanke på att underlagstaket består av träfiberskivor.

Eftersom underlagstaket består av träfiberskivor utan yttre täckning av papp under takbeklädnaden, finns risk vid ogynnsam väderlek att regnvatten/snö tränger in i skivskarvar med läckage på vindsutrymmet som följd. Med tiden kan även träfiberskivorna drabbas av fuktskador.

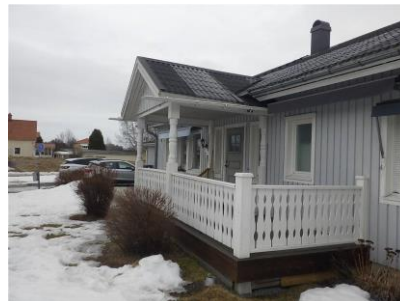
Utvändigt / Entrébro/Altan

Altanen är ojämn.

Tjälen har skjutit grundläggningen.

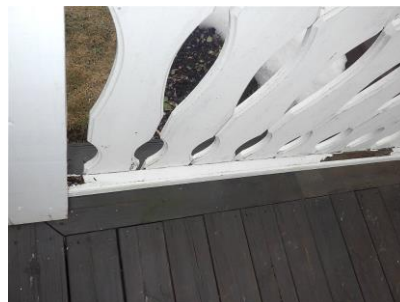
Utvändigt / Altan baksida

Altanräcke är rötskadat.

Vi rekommenderar att man kontaktar en snickare för kontroll och åtgärd.

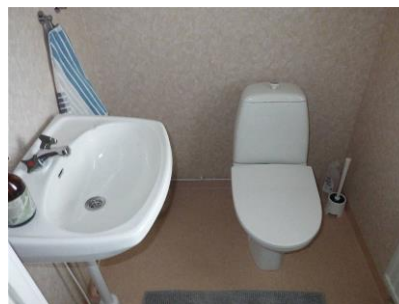
Entréplan / Toalett

- ⚠ Våtutrymmet har äldre yt-/tätskikt.

Eftersom funktionen, som innebär att ytskiktet/tätskiktet ska vara vattentätt, kan vara nedsatt finns en ökad risk att vatten tränger igenom ytskiktet/tätskiktet med vattenskador i omkringliggande konstruktioner som följd.

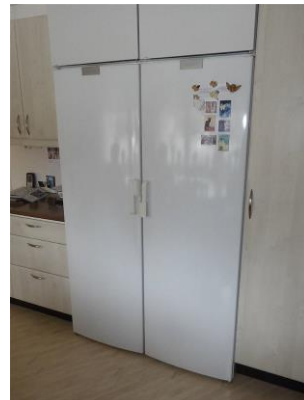
Entréplan / Kök

Fuktskydd.

Fuktskydd saknas i diskbänksskåp och under kyl/frys, diskmaskin samt upphängningsbygel saknas på avloppslang från diskmaskinen. Utan fuktskydd är det svårt att upptäcka läckage från rörledningar.

Vatten kan då tränga in i omkringliggande konstruktioner och orsaka fuktskador. För att upptäcka eventuella läckage, installera ett fuktskydd och montera fast avloppslang från diskmaskin.

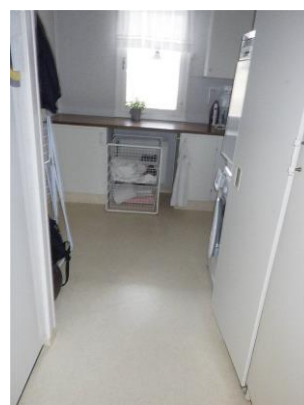
Entréplan / Tvättstuga

Våtutrymmet har äldre yt-/tätskikt.

Eftersom funktionen, som innebär att ytskiktet/tätskiktet ska vara vattentätt, kan vara nedsatt finns en ökad risk att vatten tränger igenom ytskiktet/tätskiktet med vattenskador i omkringliggande konstruktioner som följd.

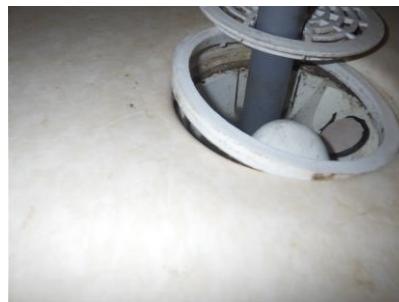
Klämring i golvbrunn är lös.

Den lösa klämringen i golvbrunnen medför att vatten kan tränga ner i omkringliggande konstruktioner med fuktskador som följd. Detta kan i sin tur leda till mikrobiella skador (angrepp av mikroorganismer).

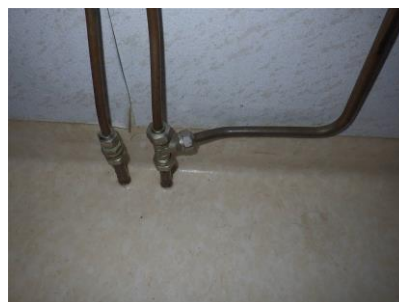
Rör genomföring finns i golv.

Rör genomföringar i golvet medför en ökad risk för att vatten tränger ner i omkringliggande konstruktioner och orsakar fuktskador. Vid uppbyggnaden av utrymmet var detta tillåtet och utförandet anses därför vara fackmässigt utfört. I dagens branschregler är detta inte längre tillåtet.

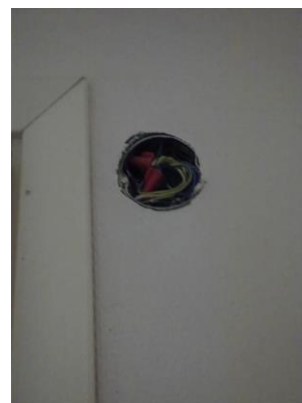
Skyddslock saknas på kopplingsdosa.

Montera skyddslock.

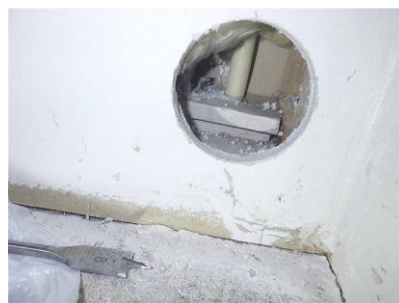
Entréplan / Sovrum 1

Vid kontroll av konstruktion uppmättes fuktvärden under kritisk nivå för mikrobiell tillväxt och normal lukt upplevdes.

Grundläggningen består av en betongplatta på mark utan underliggande isolering och med ett flytande golvspånskiva på en cellplastisolering. Fuktkvoten uppmättes till 14 %.

Provhål togs i garagevägg in i golvet under sovrums1.

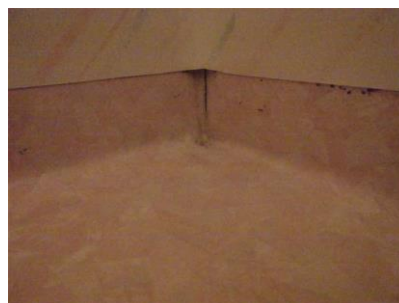
Entréplan / Dusch

Utrymmet är i behov av renovering.

Utrymmet är äldre och har passerat tiden för sin tekniska livslängd.

Golvbeläggningens är otäta i hörnet på duschen .

När mattan har spruckit medför det att vatten kan tränga ner i omkringliggande konstruktioner med fuktskador som följd. Detta kan i sin tur leda till mikrobiella skador (angrepp av mikroorganismer).

Renovering av utrymmet rekommenderas. Kontakta en behörig våtrumsentreprenör för en renovering. I samband med renoveringen bör omkringliggande konstruktioner kontrolleras för att upptäcka eventuella följskador.

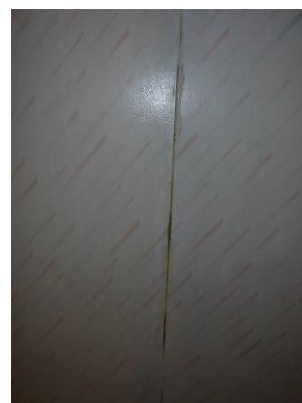
Väggbeklädnaden är otät i skarvar.

Provisoriskt lagad med silicon.

Den öppna skarven på väggbeklädnaden medför att vatten kan tränga ner i bakomliggande konstruktioner med fuktskador som följd. Detta kan i sin tur leda till mikrobiella skador (angrepp av mikroorganismer).

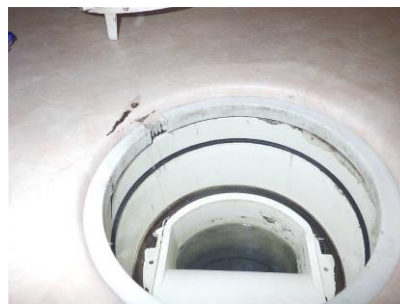
Förhöjningsring finns i golvbrunnen.

Förhöjningsringen i golvbrunnen är en riskkonstruktion eftersom det ofta förekommer otätheter mellan förhöjningsringen och brunnen. Detta kan i sin tur leda till fuktskador i omkringliggande konstruktioner.

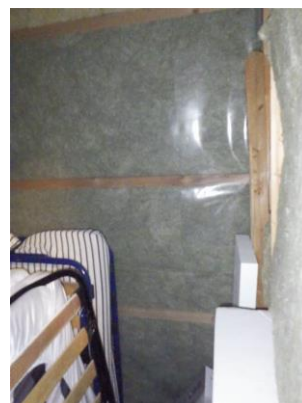
Entréplan / Bastu

Inte färdigställt.

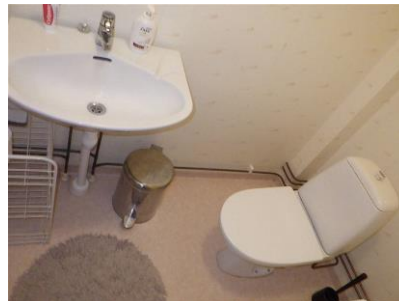
Entréplan / Toalett

Våtutrymmet har äldre yt-/tätskikt.

Eftersom funktionen, som innebär att ytskiktet/tätskiktet ska vara vattentätt, kan vara nedsatt finns en ökad risk att vatten tränger igenom ytskiktet/tätskiktet med vattensador i omkringliggande konstruktioner som följd.

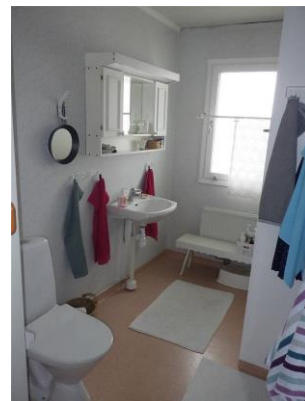
Entréplan / Dusch/Toalett

Våtutrymmet har äldre yt-/tätskikt.

Eftersom funktionen, som innebär att ytskiktet/tätskiktet ska vara vattentätt, kan vara nedsatt finns en ökad risk att vatten tränger igenom ytskiktet/tätskiktet med vattenskador i omkringliggande konstruktioner som följd.

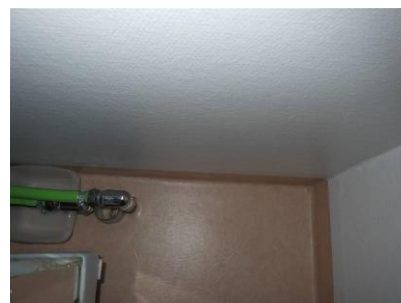
Rör genomföring finns i golv.

Rör genomföringar i golvet medför en ökad risk för att vatten tränger ner i omkringliggande konstruktioner och orsakar fuktskador. Vid uppbyggnaden av utrymmet var detta tillåtet och utförandet anses därför vara fackmässigt utfört. I dagens branschregler är detta inte längre tillåtet.

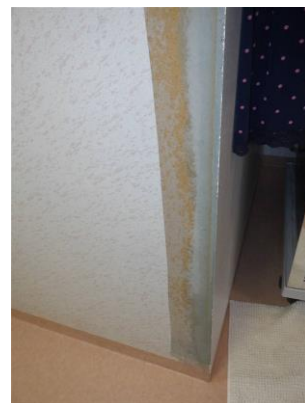
Väggbeklädnaden är otät.

Påbörjad byte av väggmatta.

Den öppna delen på väggbeklädnaden medför att vatten kan tränga ner i bakomliggande konstruktioner med fuktskador som följd. Detta kan i sin tur leda till mikrobiella skador (angrepp av mikroorganismer).

Vi rekommenderar att man fortsätter att använda duschkabin.
