Hede Kyrkby 85:2

Inger Grannes väg 5

**Besiktningssuppgifter**

Uppdragsnummer	Z1529
Besiktningsdatum	2023-03-28
Besiktningföretag	Oktopal OBM i Norrland AB
Besiktningförrättare	Pehr Loo
Närvarande	Tekniker & säljare
Giltig till och med	2024-03-28

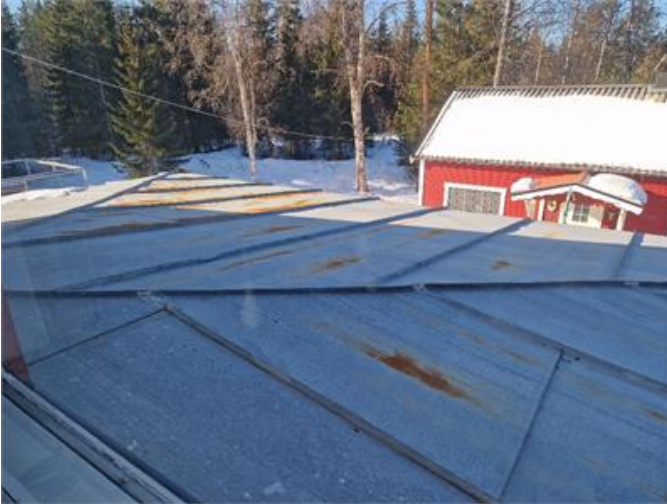
Tak, begynnande rost noteras på delar.

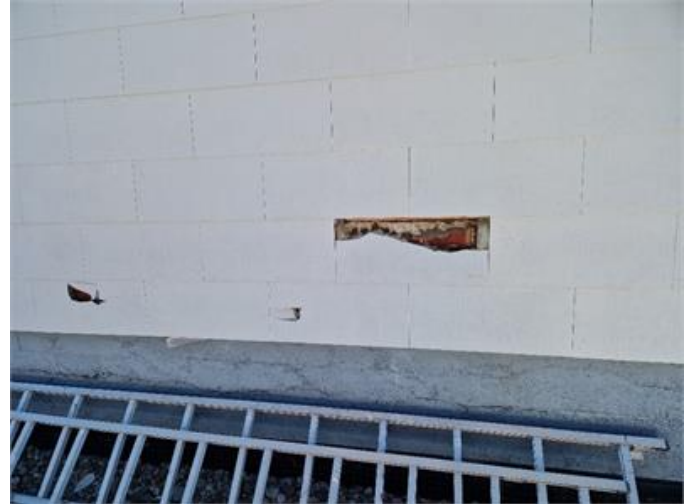
Otättheter i fasad noteras.

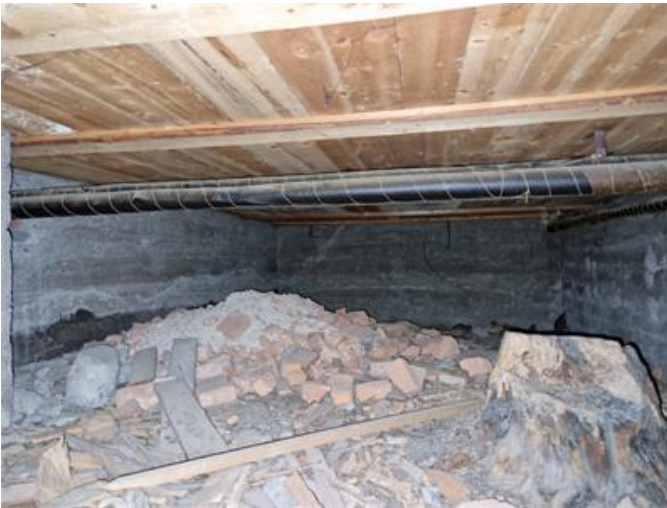
En krypgrund är en riskkonstruktion med avseende på fukt- och mikrobiella skador. För att säkert fastställa grundens funktion och golvbjälklagets kondition krävs alltid en fortsatt teknisk undersökning. Se även protokollets näst sista sida Pos. 10.

Krypgrund.

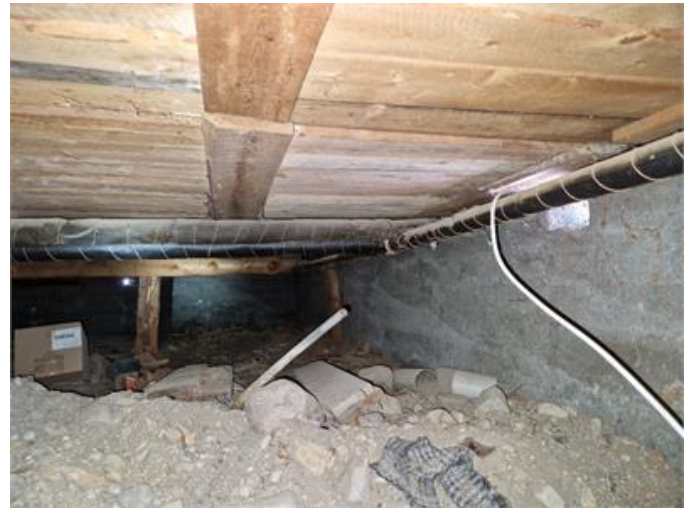
Krypgrund.

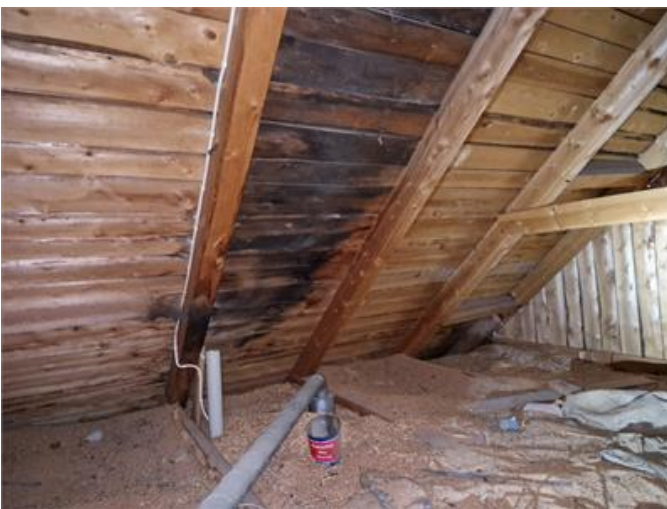
Vind avloppsluftning är öppen. Vakuumentil bör monteras.

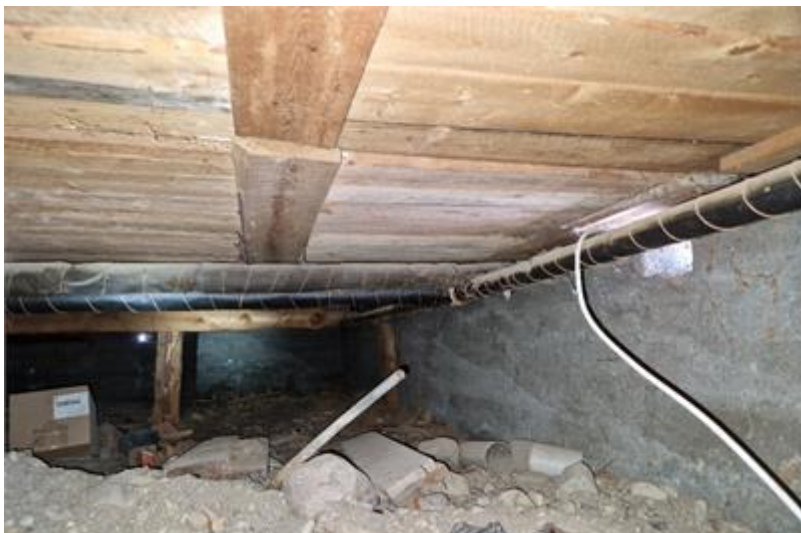
Bilaga 1 för kontroll av valda konstruktioner

Byggnadsdel	Krypgrund
Konstruktionsdel	Trossbotten
Konstruktionsuppbyggnad	Uteluftsventilerad krypgrund med ovanliggande träbjälklag

Vid kontroll av konstruktion uppmättes fuktvärden under kritisk gräns för mikrobiell tillväxt. Organiskt material noteras på mark. Det kritiska gränsvärdet för mikrobiell tillväxt brukar anges till ca 15-17% fuktkvot (FK).

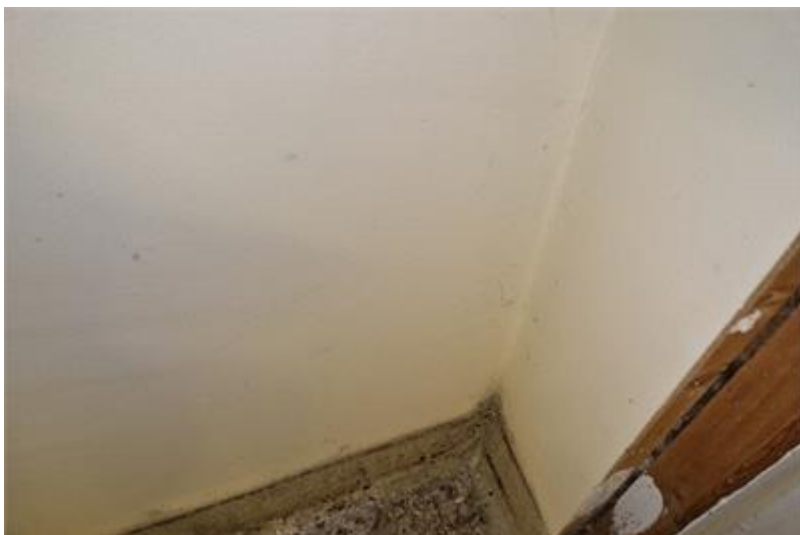
Bilaga 2 för kontroll av valda konstruktioner

Det förekommer utreglade väggar innanför motfyllda ytterväggar, vilket betecknas som en riskkonstruktion med avseende på fukt- och mikrobiella skador. Indikationer har erhållits att skador kan föreligga och det rekommenderas därför att en fortsatt teknisk undersökning utförs. Se även info på protokollets näst sista sida Pos. 7.

Byggnadsdel	Källare
Konstruktionsdel	Tvättstuga/förråd
Konstruktionsuppbyggnad	Utreglad källaryttervägg

Förhöjd fuktindikation och mikrobiell påväxt noteras.

Olämpligt materialval förekommer invändigt på källarväggar.
Påreglade väggar bör rivas ut och anpassat till en mer fukttålig lösning.
