**Fastighetsuppgifter**

Sjövalla 1:258

Heleneviksbacken 19

**Besiktningssuppgifter**

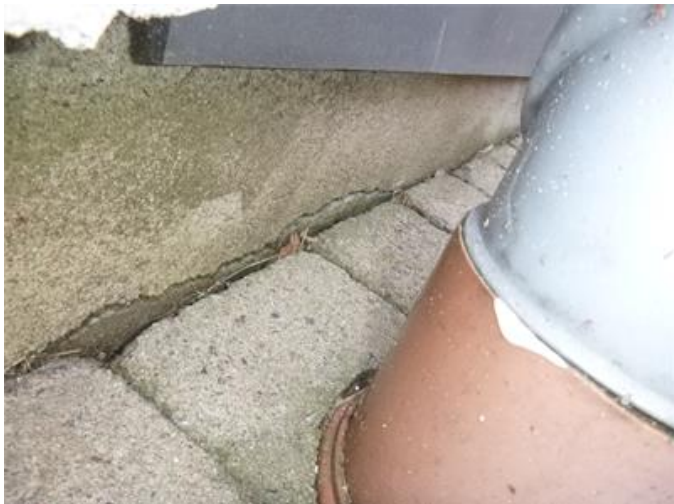
| Besiktningsresultat | | | | | |
|---|---|---|---|---|---|
| Sockel | | X | | | Sprickor noterades i sockeln, se kommentar/riskanalys. Bild 1 |

Sprickor i sockeln medför en ökad risk för sönderfrysning och ökad sprickbildning samt risk för inläckage.

Bilden visar exempel på spricka i sockeln.

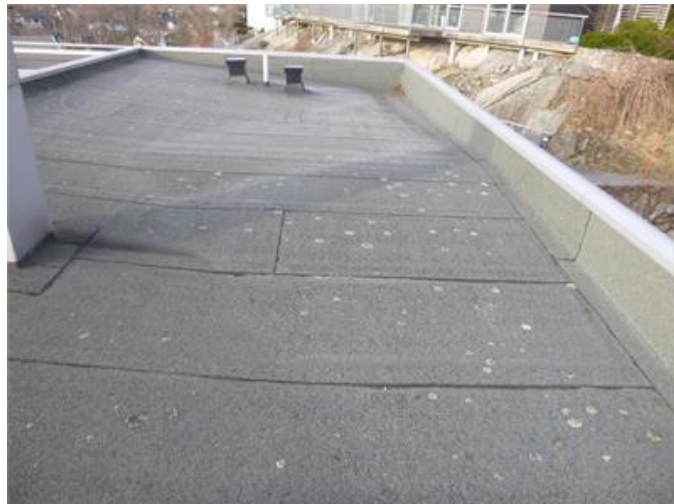
| Besiktningsresultat | | | | | |
|---|---|---|---|---|---|
| Tak | | X | | | Taktäckningen är av äldre standard. Se kommentar/riskanalys. Bild 2 |

Uppskattad livslängd på ett papptak varierar beroende på kvalitet och tillverkare, men man uppskattar att den kan vara mellan 15- 20 år. Takpappen föråldras, den blir spröd och börjar spricka. Yttertaket skall skydda mot nederbörd. Om det är brister i dess skyddande egenskaper finns det en risk att det kan komma in fukt i byggnaden. Fukten kan orsaka skador som kan påverka byggnaden och inomhusmiljön negativt.

Bilden visar vy av tak.

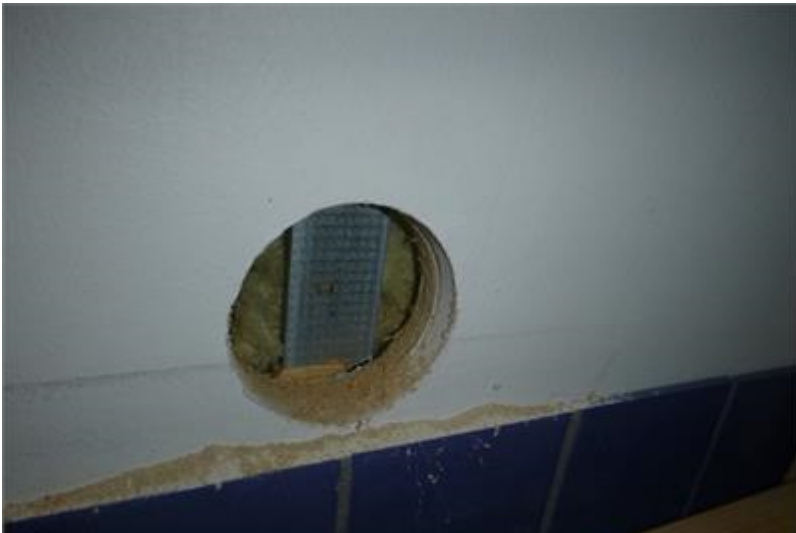
Det kritiska gränsvärdet för mikrobiell tillväxt är ca 17% fuktkvot i trä.

Vid kontroll av konstruktion togs ett provhål upp stickprovvis i den påreglade ytterväggen i trappförrådet, där kunde det konstateras att konstruktionen består av plåtreglar. Fuktkvotsmätning var därav ej möjlig. Inga avvikande lukter kunde kännas i byggnaden/provhålet vid besiktningstillfället.

Inget att notera.
