Fastighetsuppgifter

Fastighetsbeteckning
Landvetters-Backa 1:156
Adress
Backa gård 58 & 56
438 36 Landvetter

Uppdragsnummer O24041 & O24044
Besiktningdatum 2024-03-11
Besiktningföretag OBM Besiktning Väst AB
Besiktningförrättare Roger Gustafsson
Närvarande Säljare, mäklare
Giltig till och med 2025-03-10

Byggnadsbeskrivning	Byggnadsår
2 st fristående 1,5-plans hus	1900
Till eller ombyggnad	Övrigt
	Hus 58 är möblerat och 56 omöblerat. Ladugården och friggeboden besiktigas inte

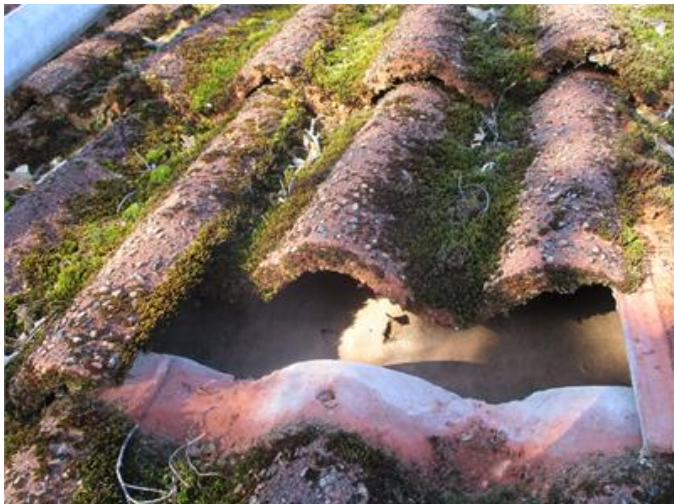
Yttertak på hus 58, mossa på pannor samt tunn och spröd underlagspapp

2. Äldre takpannor av tegel eller betong samt gammal underlagspapp på yttertak

Mosspåväxt och liten överlappning på takpannorna, liten taklutning och utsatt läge medför också ökad risk.

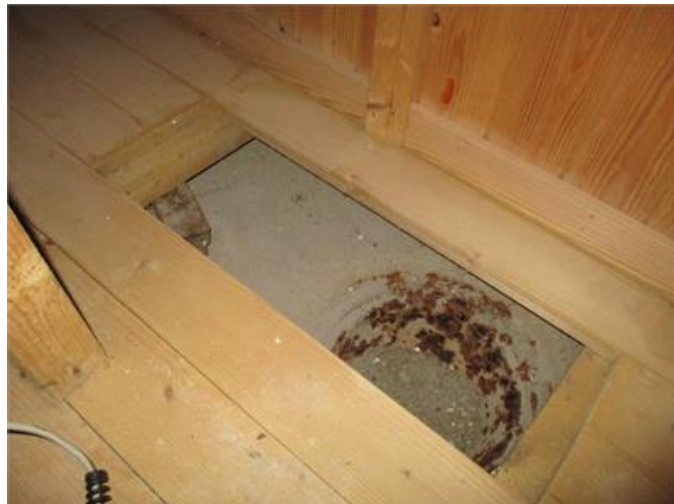
Allmänt källare: Huset har både uppreglade golv och utreglade väggar, vilka båda betecknas som riskkonstruktioner med avseende på fukt- och mikrobiella skador. Förhöjd fuktindikation har noterats och lokala putssläpp förekommer på väggar varför vi rekommenderar fortsatt teknisk undersökning av grundkonstruktionen. Se även bilagan 1 kontroll av konstruktion.

Uppreglat golv i bastu

Två stickprovsvisa fuktmätningar utfördes i uppreglad golvkonstruktion. Fuktkvoten allrum mättes till 22,6 % och bastu 19,5 % vilket är över det kritiska gränsvärdet för mikrobiell tillväxt. I upptaget provhål noterades en mikrobiell lukt.

Notera att stickprovsmässig undersökning är utförd med förhöjda fuktvärden. För att säkert fastställa konstruktionens kondition och fuktstatus måste en mer omfattande undersökning utföras.

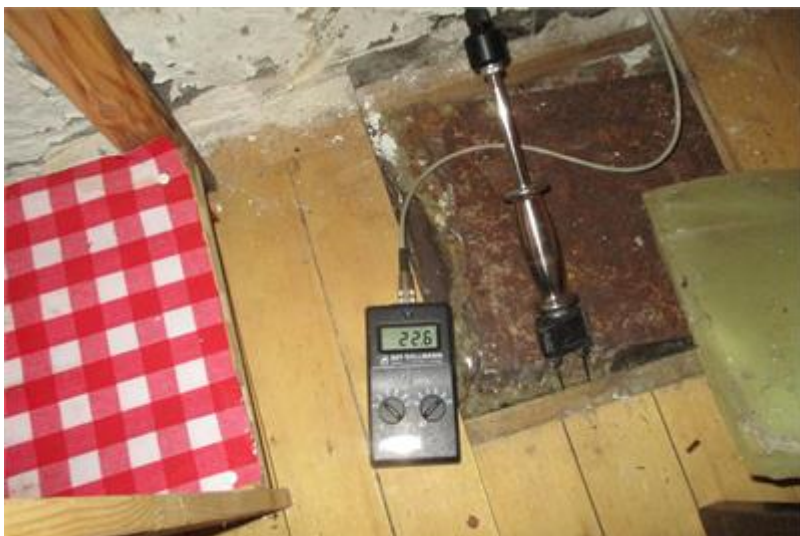
Byggnadsdel	Källare hus 58
Konstruktionsdel	Uppreglad golvkonstruktion i allrum och bastu
Konstruktionsuppbyggnad	Betongplatta på mark som i några rum har en uppreglad golvkonstruktion samt påreglade väggar
