Besiktningssprotokoll

Anticimex Försäkringsbesiktning i samarbete med Fastighetsbyrån

Fastighetsbeteckning: Folkastad 6:9	
Fastighetsadress: Folkastad 192	
Postnummer: 305 77	Ort: Getinge

Besiktningdatum: 2024-03-18	Protokollnummer: 68176605
Temperatur: 2 °C	Väderlek: Sol
Tekniker: Daniel Levin	
E-post: Daniel.Levin@anticimex.se	
Kontor: Halmstad	
Närvarande: Fastighetsägaren och hennes man

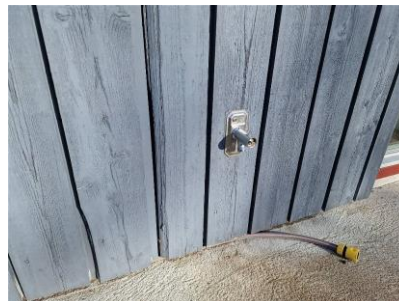
Utvändigt / Fasad

Fasadpanelen är i behov av målning/underhåll då torrspäckor noterades. Otätheter förekommer i fasaden åt söder.

Fasadbeklädnad och träkonstruktioner där målningsbehov finns riskerar att få fukt- och rötskador på grund av sämre vattenavvisande förmåga. Bristerna kan leda till fuktrelaterade skador i bakomliggande konstruktioner.

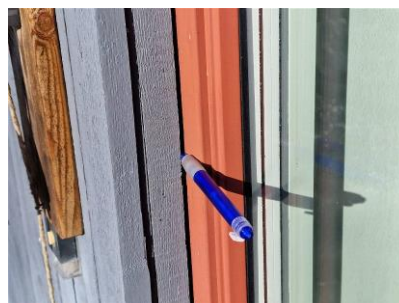
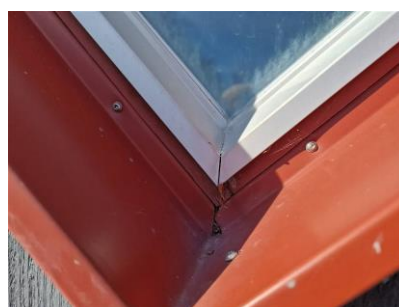
Utvändigt / Fönster / Dörrar

Glipor noterades mellan fönster-/dörrkarmar och smygbrädor. Fönstrens underbleck är delvis otäta vid gaveluppvikens ändar. Underbleket till ett fönster på gaveln åt öster är otätt vid anslutningen mot fönstret.

Bristerna medför att vatten kan tränga ner i bakomliggande konstruktioner med fuktrelaterade skador som möjlig följd.

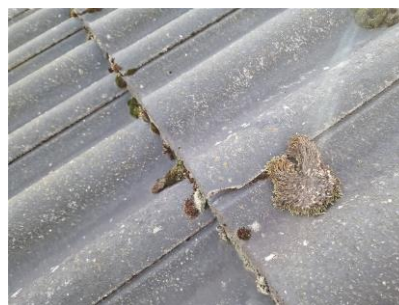
Utvändigt / Tak

Rötskador förekommer i vindskivorna. Takfotsplåt finns inte. Enstaka takpannor är kantstötta.

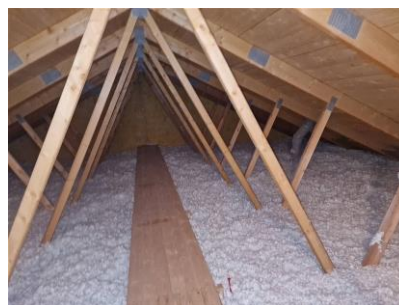
Utvändigt / Vind

Fuktkvoten mättes inte på yttertaketets insida till 13 %.

Det finns risk för mikrobiell tillväxt om den relativa fuktigheten (RF) i luften är över 75 %, vilket i gran- och furuvirke motsvarar en fuktkvot (FK) på ca 17 %.

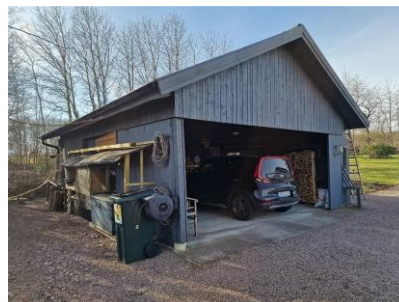
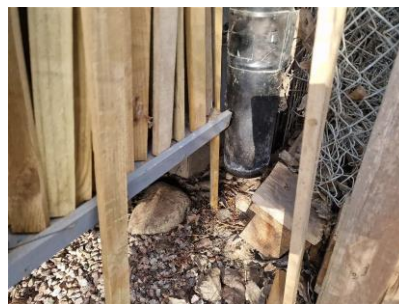
Utvändigt / Carport / Förråd utvändigt

Stuprören släpper vatten intill sockeln.
Fönstrets underbleck är otätt vid gaveluppvikens ändar.
Tröskelbleck finns inte till ytterdörren.
Otätheter noterades mellan dörrkarmen och smygbrädor.

Bristerna på carportens utvändiga konstruktioner och material kan orsaka fuktrelaterade skador i bakomliggande konstruktioner.

Takfotsplåt finns inte.
Torrspäckor noterades i träfasaden.

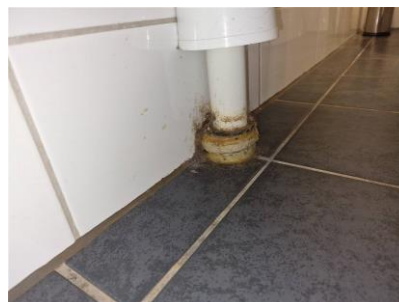
Entréplan / Dusch/Wc

- ⚠ Anslutningsstosen till handfatets avloppsrör sitter nära golv-/väggvinkeln.
Se under rubriken badrum.

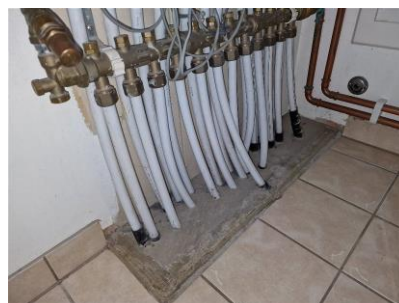
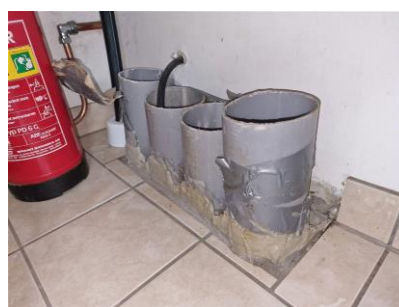
Entréplan / Tvättstuga / Groventré

Rörgenomföringar finns i golvet samt i en golvklack som delvis sitter nära varandra.
Tätskikt finns inte ovanpå golvklacken.
Golvbrunnen under tvättstället är placerad nära väggen.

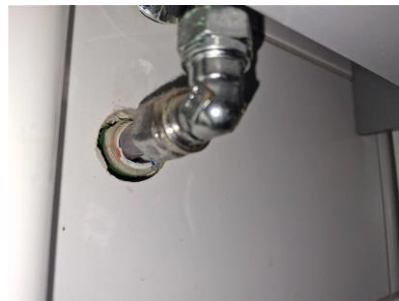
Entréplan / Badrum

Anslutningsstosen till handfatets avloppsrör sitter nära golv-/väggvinkeln. Otäta rör genomföringar finns i väggen under handfatet.

Bristerna medför att vatten kan tränga in i omkringliggande konstruktioner med fuktrelaterade skador som möjlig följd.
