Fastighetsuppgifter

Mellantäppan 11

Mellantäppsvägen 5

Uppdragsnummer	A24414
Besiktningsdatum	2024-03-14
Besiktningföretag	OBM Byggnadsmiljö AB
Besiktningförrättare	Mattias Forsberg
Närvarande	Säljare
Giltig till och med	2025-03-14

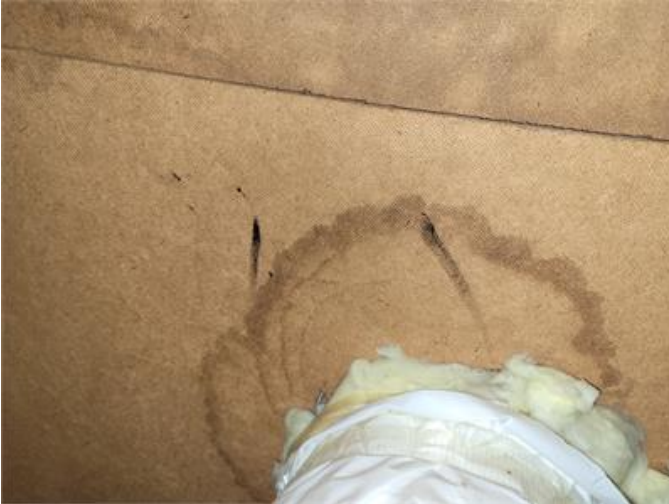
Besiktningsresultat					
Bedömningsskala: 1 = Utan anmärkning, 2 = Påpekande, 3 = Bör åtgärdas, 4 = Ej besiktningsbart					
Byggnadsdel	1	2	3	4	Anmärkning
Vind		X			Fuktfläckar förekommer på underlagstak av board, vilket är relativt normalt för konstruktionstypen. Takets insida bör regelbundet kontrolleras. Se bild.
Övre plan					
Allrum	X				Spår från fukt förekommer på golv invid balkongdörr. Fuktindikering har utförts stickprovsmässigt utan att några förhöjda fuktindikationer erhållits.
Balkong		X			Balkonggolvet utgör tak för underliggande konstruktioner och det är därför viktigt att säkerställa att tätskiktet fungerar tillfredsställande så att fuktskador inte uppstår.
Sovrum 1	X				
Dusch/wc		X			- Utrymmet har äldre standard och är i paritet med sin tekniska livslängd. - Manschett i golvbrunn är ej besiktningsbar. Dold av bruk. - Otätade hål förekommer på väggar.
Sovrum 2	X				
Sovrum 3		X			Öppen elinstallation noterades.

Fuktfläck på underlagstak (Vinden)

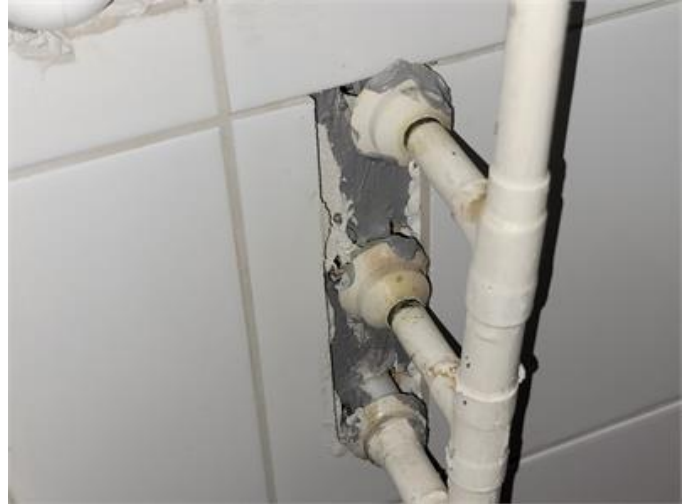
Otätheter invid rör genomföring i badrum

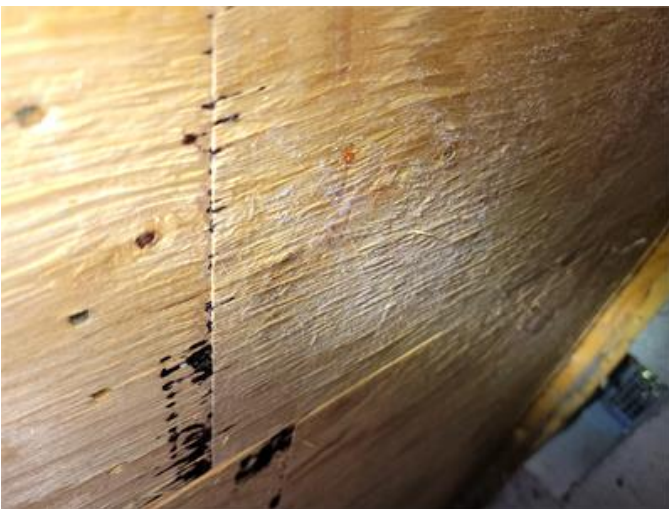
En kryppgrund är en riskkonstruktion med avseende på fukt- och mikrobiella skador. Mikrobiell påväxt har noterats och en fortsatt teknisk undersökning rekommenderas därför, se även info på protokollets sista sida Pos. 10.

Mikrobiell påväxt på blindbotten (Krypgrund)

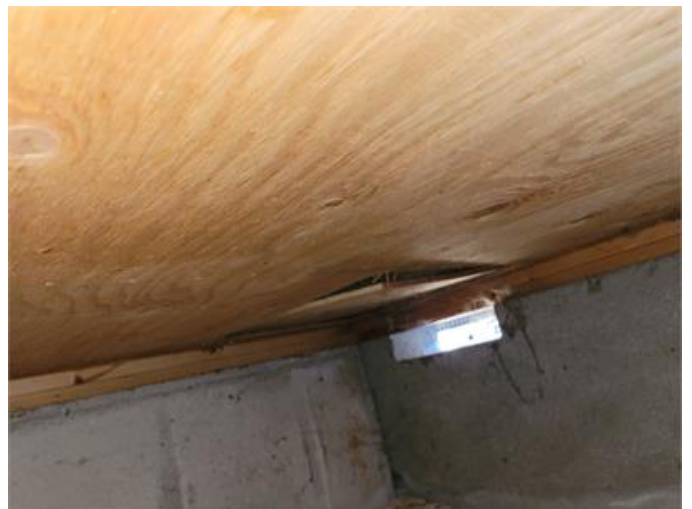
Blindbottenskiva har släppt från sitt underlag.
