Pjäxan 3

Stavstigen 3

| Besiktningsdatum | 2024-03-12 |
| Besiktningsföretag | OBM Kronoberg AB |

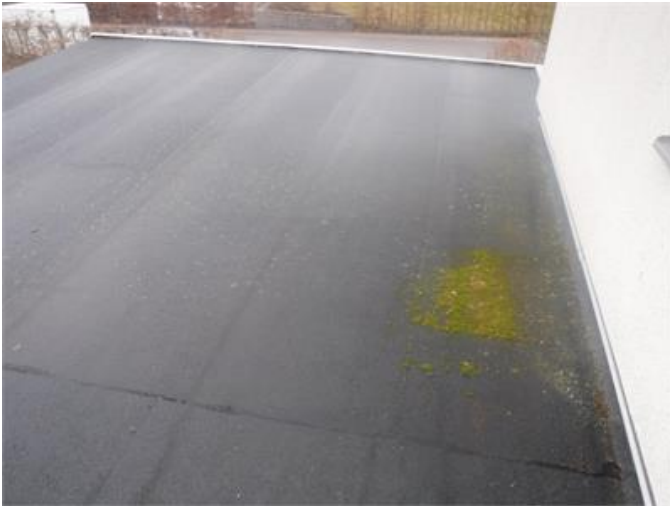
| Besiktningsresultat | | | | | |
|---|---|---|---|---|---|
| Tak/carport | | X | | | Carporten/Förrådet har ett låglutande tak med en takbeklädnad av takpapp. Ett sådant tak kräver regelbunden tillsyn och underhåll. |

Tak/carport: Carporten/Förrådet har ett låglutande tak med en takbeklädning av takpapp. Ett sådant tak kräver regelbunden tillsyn och underhåll.

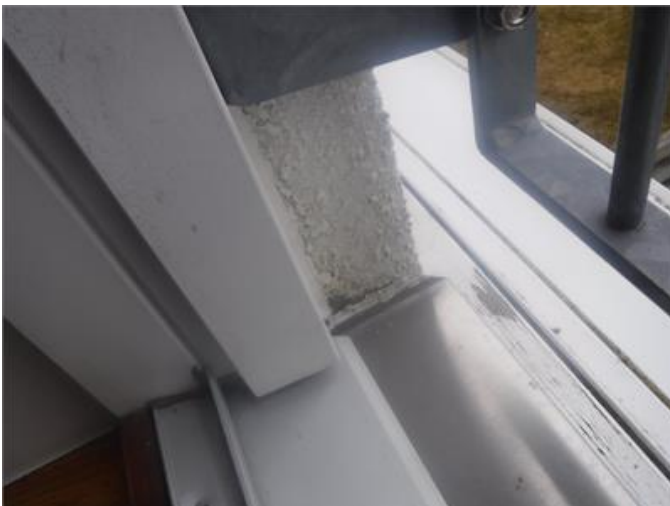
| Besiktningsresultat | | | | | |
|---|---|---|---|---|---|
| Fönster/Dörrar | | | X | | Otättheter förekommer vid tröskelplåtar till altan- och balkongdörrar och plåten till den franska balkongen lutar fel. Risk finns att fukt trängt ner till underliggande och bakomliggande konstruktioner. |

Det noterades otäta hål i fasaden efter kabelklammer vid balkongen, putssläpp bakom stupränna på sidan mot carporten samt otätheter vid plåtbleck till balkong- och altandörrar som kan lett in fukt till bakomliggande konstruktioner.

Otättheter förekommer vid tröskelplåtar till altan- och balkongdörrar och plåten till den franska balkongen lutar fel. Risk finns att fukt trängt ner till underliggande och bakomliggande konstruktioner.
