Besiktningssprotokoll

Anticimex Försäkringsbesiktning i samarbete med Fastighetsbyrån

Fastighetsbeteckning: Forssjökvarn 1:95	
Fastighetsadress: Örnvägen 7	
Postnummer: 641 93	Ort: Katrineholm

Besiktningdatum: 2024-03-15	Protokollnummer: 68166595
Temperatur: 4 °C	Väderlek: Mulet
Tekniker: Marcus Axinge	
E-post: marcus.axinge@anticimex.se	
Kontor: Eskilstuna	
Närvarande: Dan Anders Christian Eriksson / Fastighetsägare

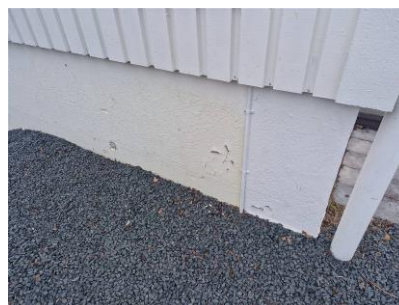
Utvändigt / Sockel

Färgen på sockel flagar.

Detta bedöms som en mindre brist.

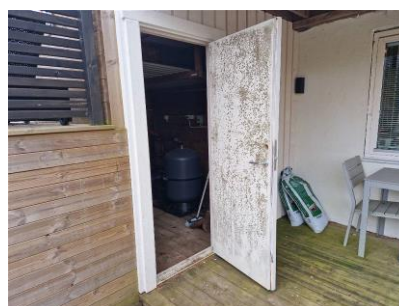
Utvändigt / Dörrar

Dörr är i behov av målning/underhåll.

Dörrar där målningsbehov finns riskerar att få fukt- och rötskador på grund av sämre vattenavvisande förmåga.

För att öka livslängden på dörr rekommenderas målning och underhåll.

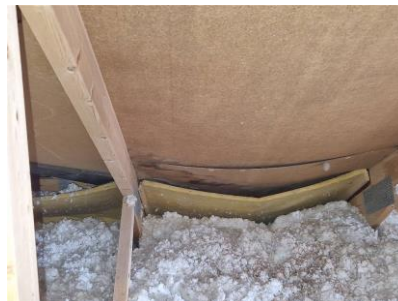
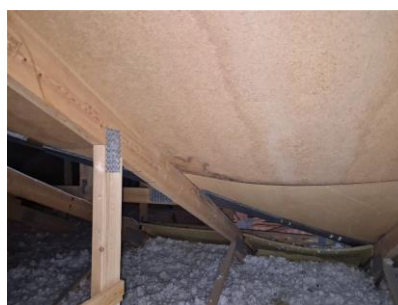
Utvändigt / Vind

Det jag vill belysa handlar om takläggningen. Vid rännan ser man tecken på läckage från vinden.

Underlagstaket har fuktfläckar.

Fuktfläckar kan bero på olika saker, och kan vara ett tecken på en tidigare eller ett pågående läckage.

Rekommendationen är att antingen göra en lokal reparation eller helt ny takläggning.

Vi rekommenderar en fördjupad undersökning för att bedöma orsak och omfattning.

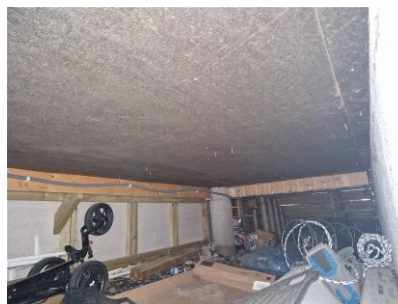
Utvändigt / Krypgrund/plintgrund

Vid kontroll av konstruktionen i krypgrund uppmättes fuktvärden under kritisk fuktnivå för mikrobiell tillväxt och normal lukt upplevdes.

Golvbjälklaget ovan den uteluftsventilerade krypgrunden riskerar att drabbas av fuktskador på grund av naturlig fuktpåverkan. Detta kan i sin tur leda till mikrobiella skador (angrepp av mikroorganismer) som kan leda till att mikrobiell lukt sprids till boendemiljön. Fuktkvoten uppmättes till 11 %.

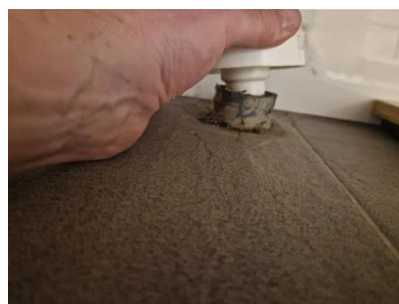
Entréplan / Badrum/Wc/dusch

Gummitätning runt handfatsavlopp saknas.
Detta bedöms som en mindre brist.

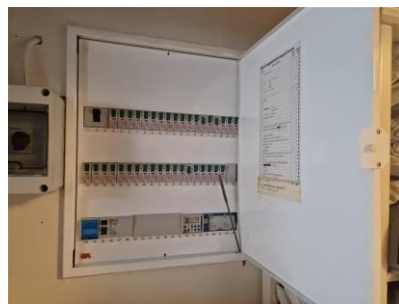
Källarplan / Tvättstuga/pannrum

El-centralen har jordfelsbrytare.

Jordfelsbrytare finns installerad vid elcentralen.

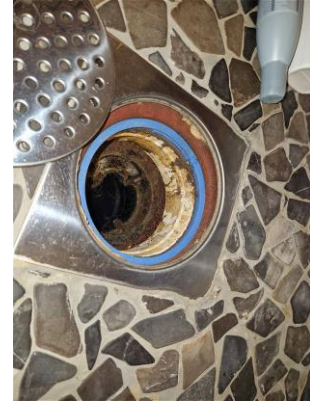
Källarplan / Dusch/Toalett

- Våtutrymmet har äldre yt-/tätskikt.
- Ursprunglig plastmatta finns under klinkerplattorna.
 - Förhöjningsring finns i golvbrunnen av gjutjärn.

Eftersom funktionen, som innebär att ytskiktet/tätskiktet ska vara vattentätt, kan vara nedsatt finns en ökad risk att vatten tränger igenom ytskiktet/tätskiktet med vattenskador i omkringliggande konstruktioner som följd.
