# Besiktningsprotokoll

Anticimex Överlåtelsebesiktning av storhus

| Fastighetsadress:<br>Faluvägen 57 | |

| Besiktningsdatum:<br>2024-03-06 | Protokollnummer:<br>68147246 |

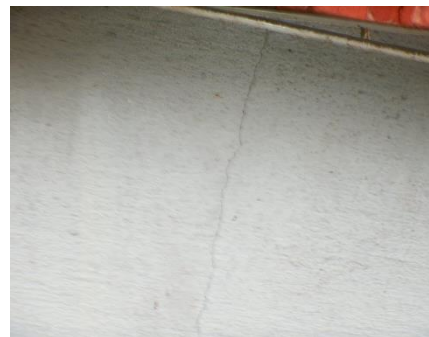
#### Sockel

Mindre sprickor noterades på sockel.

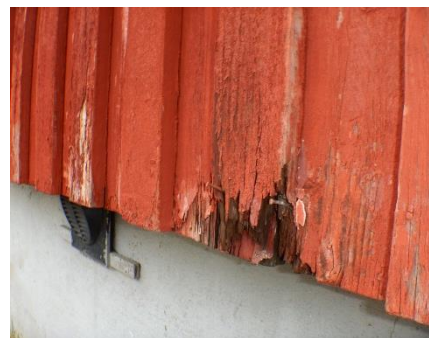
#### Fasad

Mindre rötskador samt färgsläpp och torrsprivkor noterades på träfasader.

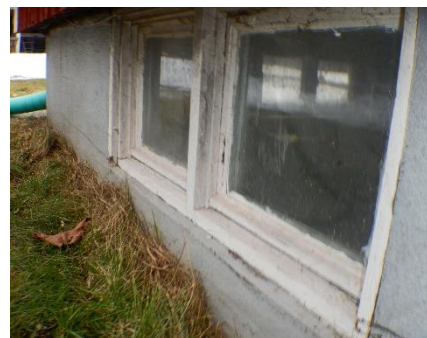
#### Fönster

Källarfönster har underhållsbehov (skrapa/måla)

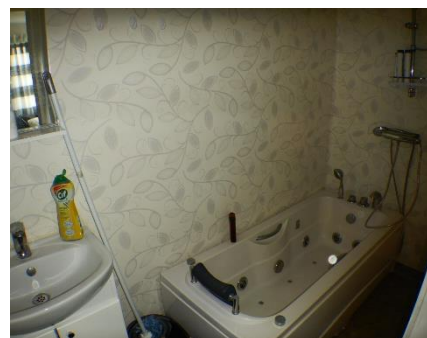
#### Välj ett objekt. Badrum

Dörr tröskel saknas..

Lokalt golvfall noterades vid brunnen

Fuktindikering utan anmärkning

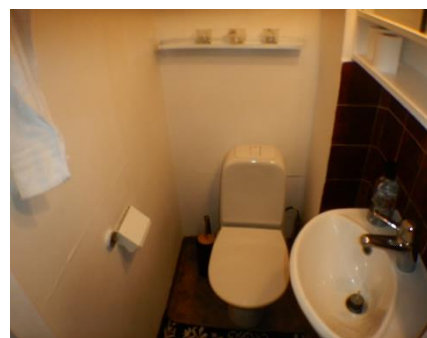
#### Välj ett objekt. Toalett

Fuktindikering utan anmärkning

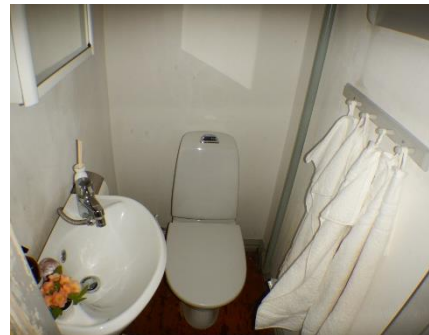
#### Välj ett objekt. **Toalett**

Fuktindikering i utrymmet gav inga förhöjda fuktindikationer.

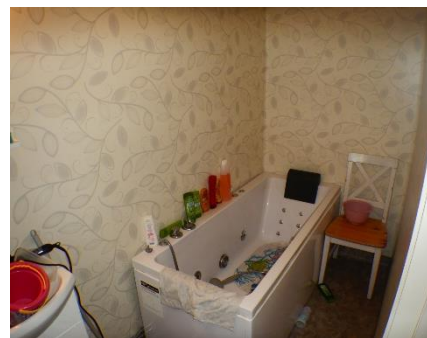
#### Välj ett objekt. **Badrum**

Inget att notera

Fuktindikering i utrymmet gav inga förhöjda fuktindikationer..

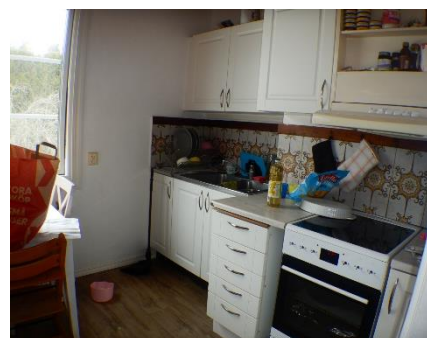
#### Välj ett objekt. **Kök**

Utan fuktskydd är det svårt att upptäcka läckage från rörledningar. Vatten kan då tränga in i omkringliggande konstruktioner och orsaka fuktskador.

Fuktindikering i utrymmet gav inga förhöjda fuktindikationer.

För att upptäcka eventuella läckage, installera ett fuktskydd.

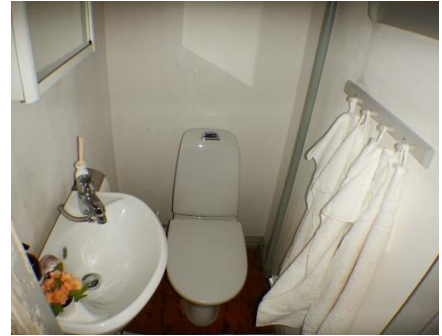
#### Välj ett objekt. **Toalett**

Inget att notera

Fuktindikering i utrymmet gav inga förhöjda fuktindikationer..

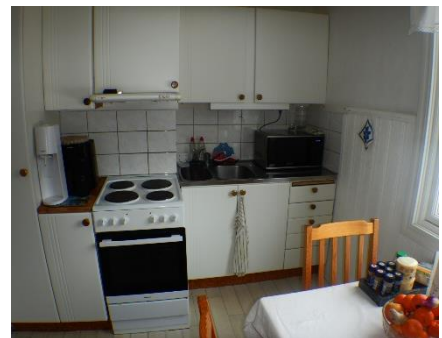
#### Välj ett objekt. **Kök**

Fuktskydd saknas i diskbänksskåp samt under vitvaror.

Utan fuktskydd är det svårt att upptäcka läckage från rörledningar. Vatten kan då tränga in i omkringliggande konstruktioner och orsaka fuktskador.

Fuktindikering i utrymmet gav inga förhöjda fuktindikationer.

För att upptäcka eventuella läckage, installera ett fuktskydd.

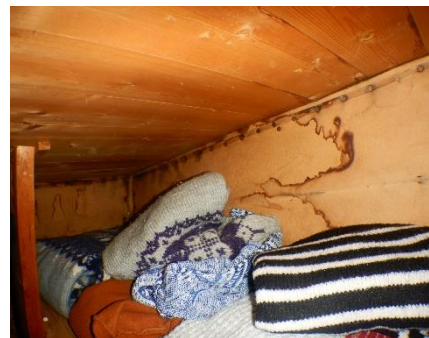
#### Välj ett objekt. **Kallvind**

Äldre fuktfläckar noterades på underlagstak/vägg.

Inga förhöjda fuktvärden uppmättes vid besiktningen

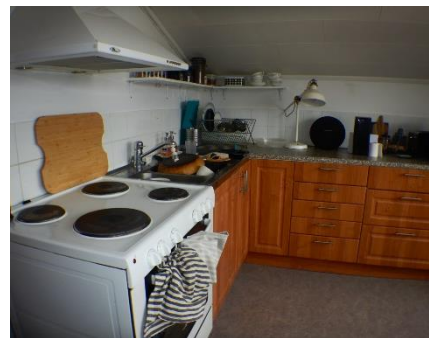
#### Välj ett objekt. **Kök**

Fuktskydd saknas i diskbänksskåp samt under vitvaror.

Utan fuktskydd är det svårt att upptäcka läckage från rörledningar. Vatten kan då tränga in i omkringliggande konstruktioner och orsaka

fuktskador.

Fuktindikering i utrymmet gav inga förhöjda fuktindikationer.

För att upptäcka eventuella läckage, installera ett fuktskydd.
