Fastighetsuppgifter

Fastighetsbeteckning
Backgården 4:4
Adress
Storsvedsvägen 30
790 21 Bjursås

**Besiktningssuppgifter**

Uppdragsnummer WA3816
Besiktningdatum 2023-11-27
Besiktningföretag OBM Besiktning i Dalarna AB
Besiktningförrättare Lars Norström
Närvarande Ombud fastighetsägare
Giltig till och med 2024-11-27

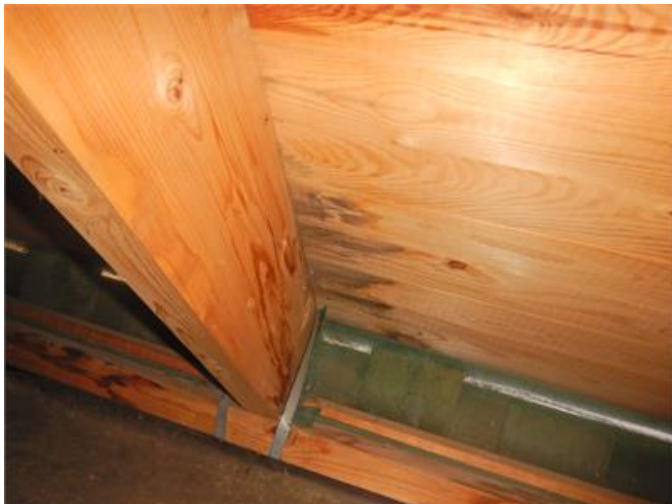
Missfärgning o mindre omfattning på yttertaketets insida.

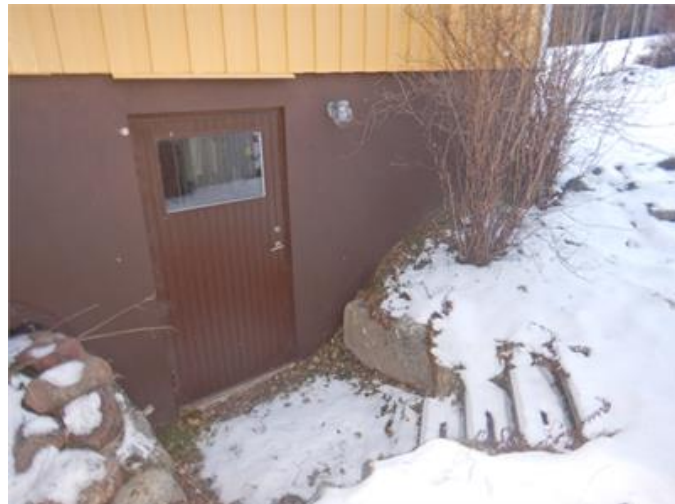
Oskyddad källarentré.

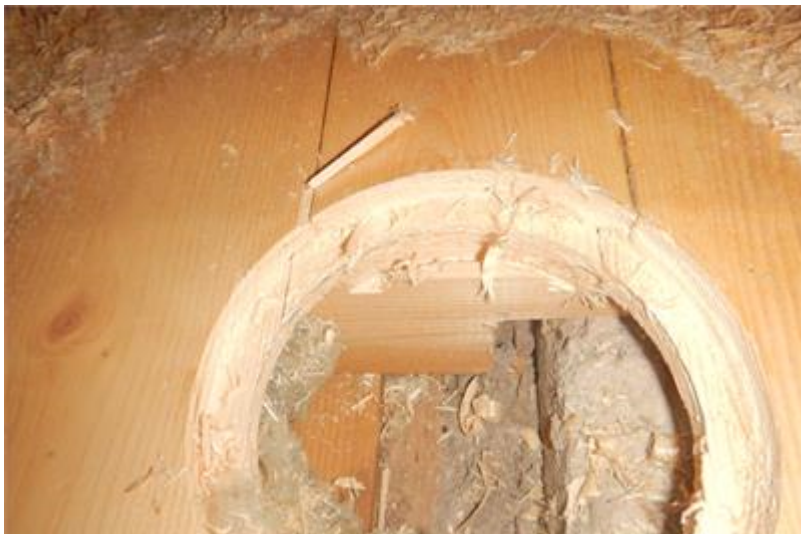
Byggnadsdel	Sovrum 4 i källaren
Konstruktionsdel	Uppreglad golvkonstruktion
Konstruktionsuppbyggnad	Grovgjuten betongplatta med ingjutna reglar, uppregling med mellanliggande isolering av mineralull och trägolv.

Vid kontroll av konstruktion uppmättes >25%FK i ingjuten regel, svag lukt av mikrobiell karaktär noteras vid provhål.

Det kritiska gränsvärdet för mikrobiell tillväxt brukar anges till ca 15-17% fuktkvot (FK).

Notera att stickprovsmässig undersökning är utförd samt att mätvärden normalt sett kan variera över årstiderna. För att säkert fastställa konstruktionens kondition och fuktstatus måste en mer omfattande undersökning utföras. Alt: Ersätt befintlig konstruktion med fuktsäker konstruktion.
