# Besiktningssprotokoll

Anticimex Försäkringsbesiktning i samarbete med Fastighetsbyrån

Fastighetsbeteckning: Fältet 5	
Fastighetsadress: Gränsgatan 32	
Postnummer: 69432	Ort: Hallsberg

Besiktningdatum: 2024-02-26	Protokollnummer: 68108451
Temperatur: 0 °C	Väderlek: Snö
Tekniker: Mikael Persson	
E-post: mikael.persson3@anticimex.se	
Kontor: Örebro	
Närvarande: Fastighetsägare

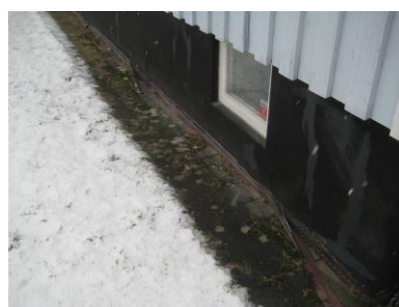
Utvändigt fuktskydd ligger oskyddat ovan mark och tätningslist har släppt

Risk finns att det utvändiga fuktskyddet skadas och funktionen försämras.

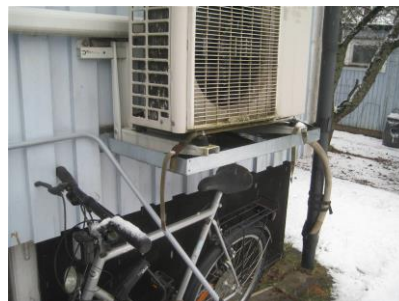
Kondensvatten från luftvärmepumpens leds till stuprör, risk finns att slang fryser och vattnet hamnar mot husgrunden.

Detta medför ökad risk för att vatten tränger in i anslutande konstruktioner, vilket i sin tur kan leda till fuktrelaterade skador. Observera att besiktning av byggnadens värmesystem eller värmepumpen inte har ingått i uppdraget.

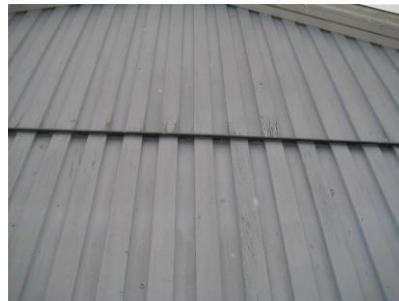
- Fåtal panelbrädor har rötskador.
- Fasadpanelen är i behov av målning/underhåll.

Fasadbeklädnad och träkonstruktioner där målningsbehov finns riskerar att få fukt- och rötskador på grund av sämre vattenavvisande förmåga. För att öka livslängden på fasadbeklädnaden rekommenderas målning och underhåll. I samband med ommålning rekommenderas att de rötskadade panelbrädorna byts ut.

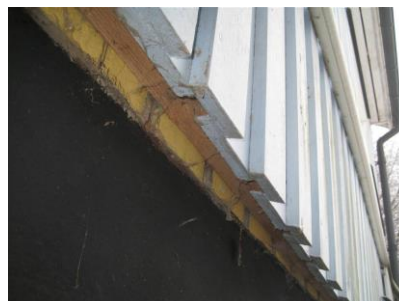
Den gamla träfasaden sitter kvar bakom den yttre.

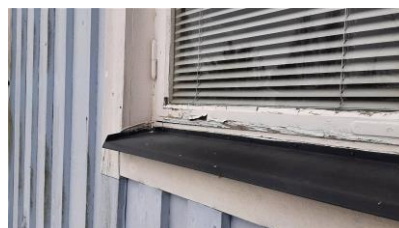
- Fönster är i omfattande behov av målning/underhåll.

Fönsterbågar och fönsterkarmar där målningsbehov finns riskerar att få fukt- och rötskador på grund av sämre vattenavvisande förmåga.

För att öka livslängden på fönster rekommenderas målning och underhåll.

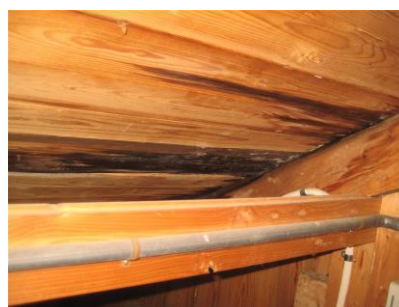
Underlagstaket har lokala fuktfläckar vid genomföringar och ytterkanter.

Fuktfläckar kan bero på olika saker, och kan vara ett tecken på en tidigare eller ett pågående läckage.

Förhöjda fuktvärden noterades bitvis.

Risk för mikrobiell tillväxt föreligger om den relativa fuktigheten (RF) i den omgivande luften är över 75 % vilket i furuvirke motsvarar en fuktkvot (FK) på 17 %. Fuktkvoten i underlagstak/takbjälkar uppmättes lokalt till 23%

Vi rekommenderar en fördjupad undersökning för att bedöma orsak och omfattning.

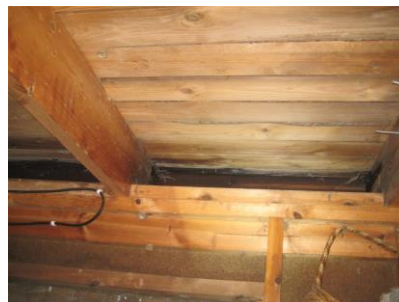
- Garage har ett omfattande renoveringsbehov.
- Fuktuppsug på väggar.
- Fuktfläckar i tak, röta i träpanel, begynnande röta och målningsbehov av fönster.

För att utreda orsaken till och omfattningen av samtliga ovanstående noteringar rekommenderas att en fördjupad undersökning utförs.

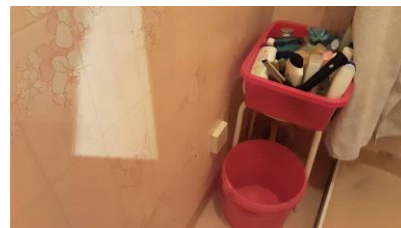
Vägguttag finns i närhet av duschzon.

Enligt elsäkerhetsverket får inte eldosor finnas i närhet av duschzonen.

Kontakta en elektriker för kontroll och åtgärd.

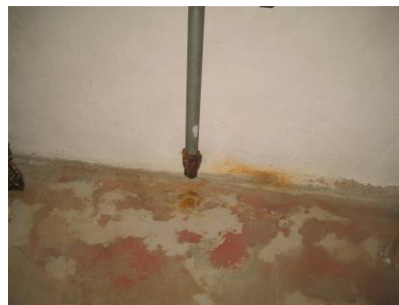
Mindre läckage på inkommande vatten.

Kontakta en rörmokare för att utreda orsaken till och omfattningen av detta .
