# Besiktningsprotokoll

| Fastighetsbeteckning:<br>Berga 6:427 | |
| Fastighetsadress:<br>Dragontorpsvägen 9 | |

| Besiktningsdatum:<br>2024-03-14 | Protokollnummer:<br>68138398 |

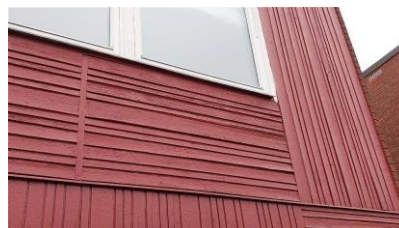
Fasadpanelen och taksargär i behov av målning/underhåll.  
Torrspäckor/rötskador noteras.

Fasadbeklädnad och träkonstruktioner där målningsbehov finns riskerar att få fukt- och rötskador på grund av sämre vattenavvisande förmåga. För att öka livslängden på fasadbeklädnaden rekommenderas målning och underhåll.

Det rekommenderas att kontakta en snickare/målare för kontroll av omfattning samt åtgärd.

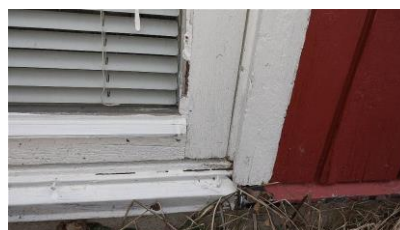
Rötskador finns i fönster/fönsterkarmar

Rötskadorna kan bero på olika saker, exempelvis bristfälligt underhåll, bakfall på fönsterbleck, målning, skruvar och beslag etc.

Vi rekommenderar en fördjupad undersökning via en fönsterentreprenör är att bedöma omfattning samt åtgärd.

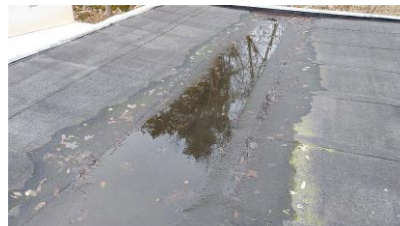
Takpappen är äldre. Bristfällig avrinning, stående vatten på taket.

Tätskiktet på ett platt/låglutande tak har enligt vår bedömning en begränsad livslängd. Eftersom takpappen är äldre har det ett minskat motstånd mot vattengenomträngning. Detta i sin tur kan leda till att takkonstruktionen drabbas av fuktskador.

Det rekommenderas att kontakta en tak entreprenör för kontroll och eventuell åtgärd.

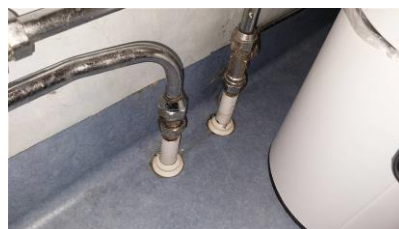
Våtutrymmet har äldre yt-/tätskikt.  
- rörgenomföringar finns i golv.  
- klack in till dusch.  
- missfärgning på vägg ovan radiator. Uppkom innan radiatoren byttes.

Eftersom funktionen, som innebär att ytskiktet/tätskiktet ska vara vattentätt, kan vara nedsatt finns en ökad risk att vatten tränger igenom ytskiktet/tätskiktet med vattenskador i omkringliggande konstruktioner som följd.

Vid fuktindikering som utfördes i utrymmet noterades inga avvikande fuktindikationer.
