Åstarps Soldattorp 1:8
samt Åstarps Soldattorp
1:7

Strömsfors Åstafors 1
51293 Svenljunga

Uppdragsnummer	B3742
Besiktningsdatum	2024-03-18
Besiktningss företag	OBM Besiktning Väst AB
Besiktningss förrättare	Jonas Väyrynen
Närvarande	Anhöriga till fastighetsägare.
Giltig till och med	2025-03-18

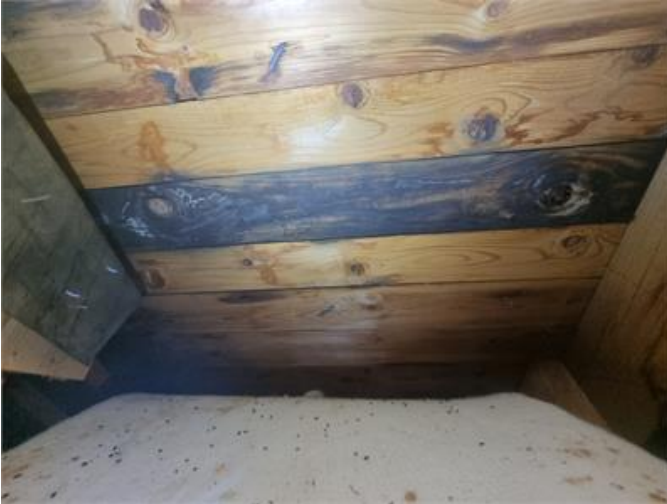
Exempelbild, fuktfläck underlagstak. Vy från sidovind.

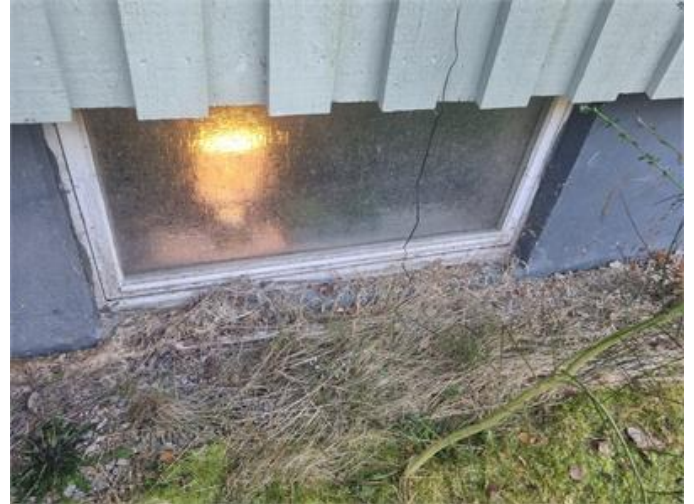
Äldre fönster i behov av målning/underhåll.

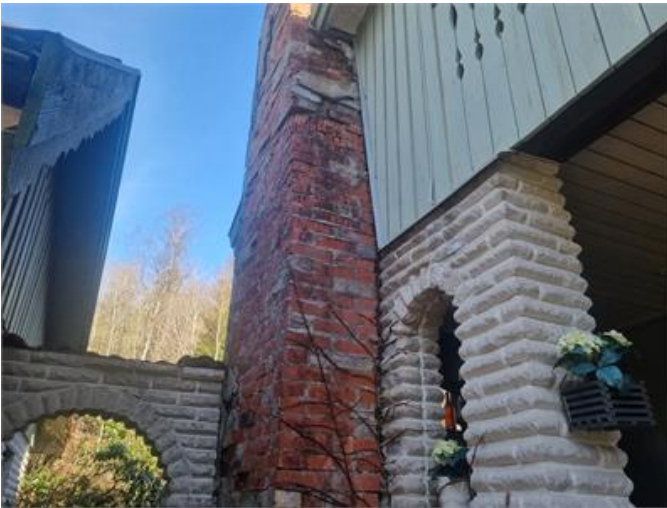
Frysskador "utvändig" murstock och fuktpåverkan på intilliggande kalksandstensfasad.

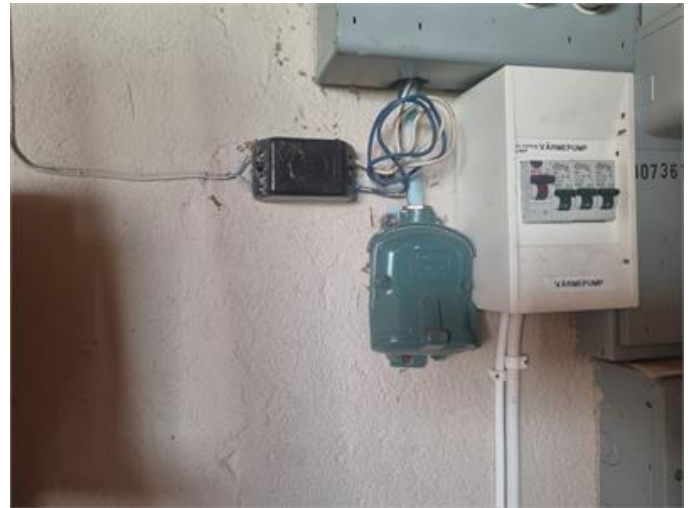
Äldre 3-fashandske, dessa är inte längre godkända.
