# Besiktningsprotokoll

Anticimex Försäkringsbesiktning i samarbete med Fastighetsbyrån

| Fastighetsbeteckning:<br>Måsen 7 | |
| Fastighetsadress:<br>Odenbacken 8 | |

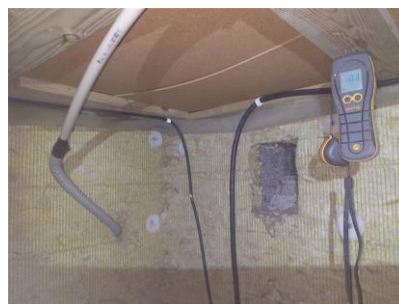
Vid kontroll av konstruktionen i krypgrund uppmättes fuktvärden under kritisk fuktnivå för mikrobiell tillväxt och normal lukt upplevdes.

Golvbjälklaget ovan den uteluftsventilerade krypgrunden riskerar att drabbas av fuktskador på grund av naturlig fuktpåverkan. Detta kan i sin tur leda till mikrobiella skador (angrepp av mikroorganismer) som kan leda till att mikrobiell lukt sprids till boendemiljön. Fuktkvoten uppmättes till 10 %.

Kapillärbrytande skikt finns under syllen.

Impregnerat trävirke finns på blindbotten.

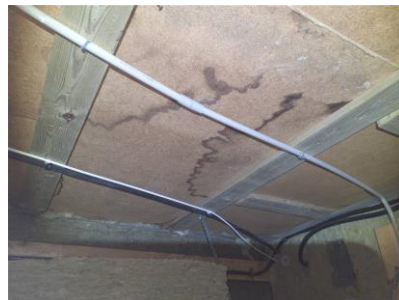
Missfärgningar noterades på masonitskivor på blindbotten.

Dessa bedöms torra och är sannolikt spår från tidigare vattenskada.

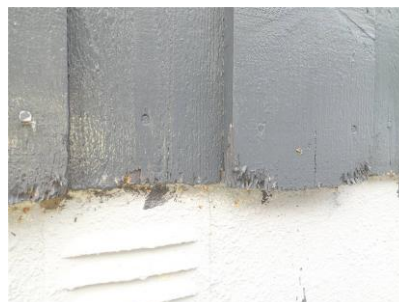
Mindre rötskador finns i ändträ på fasadpanelen.

Dessa bedöms inte ha lett till bakomliggande skador.

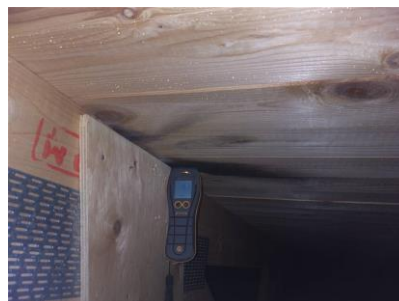
Yttertakets är obesiktat pga. snö. Taket bedöms dock äldre och vid besiktning av vinden upptäcktes ca 3-4 mindre fuktfläckar, vilket tyder på att otätheter finns och att fukt tränger ner i underlagstaket.

Vid kontroll av vinden uppmättes fuktvärden (lokalt på fuktfläckar), över kritisk fuktnivå för mikrobiell tillväxt och en normal lukt upplevdes. Fuktkvoten i missfärgningar på underlagstaket uppmättes till 19 %.

Fuktkvoten uppmättes till 9 % på övrig vind.

Rekommenderar kontakt med takläggare när taket är fritt från snö för att undersöka/åtgärda brister.

Vi rekommenderar kontakt med takläggare för att bedöma orsak och omfattning.

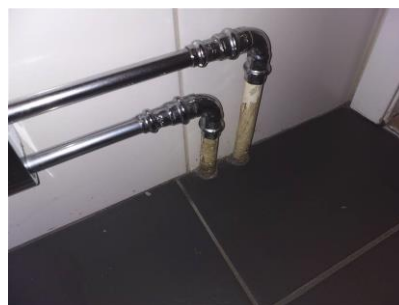
Rör genomföring finns för nära vägg/ golv.

När rör genomföringar finns för nära vägg/golv är det inte fackmässigt\* utfört. Det finns risk att tätskiktet inte har kunnat anslutas på rätt sätt, vilket kan leda till fuktskador. \*Fackmässigt utförande innebär att arbetet ska utföras enligt Boverkets byggregler, gällande branschregler samt monteringsanvisningar för samtliga material. Om dessa regler och anvisningar inte följs och en skada inträffar riskerar man att få en nedsatt eller utebliven skadeersättning från sitt försäkringsbolag (villahem).

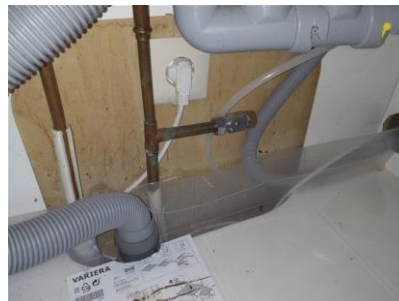
Fuktskydd är otätt i diskbänkskåp.

För att lättare upptäcka eventuella läckage, anslut fuktskydd mot bakkant av skåp och täta runt genomföringar.

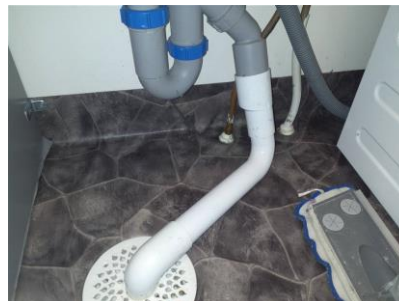
Rör genomföring finns i golv.

När rör genomföringar finns i golv är det inte fackmässigt\* utfört. Rör genomföringar i golv medför en ökad risk för att vatten tränger ner i omkringliggande konstruktioner och orsakar fuktskador. \*Fackmässigt utförande innebär att arbetet ska utföras enligt Boverkets byggregler, gällande branschregler samt monteringsanvisningar för samtliga material. Om dessa regler och anvisningar inte följs och en skada inträffar riskerar man att få en nedsatt eller utebliven skadeersättning från sitt försäkringsbolag (villahem).

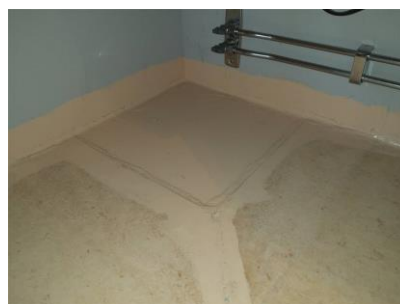
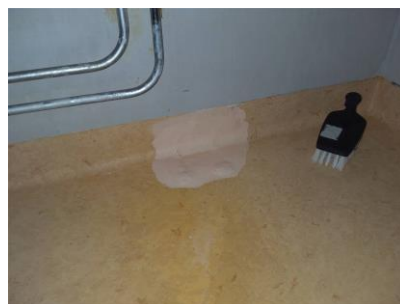
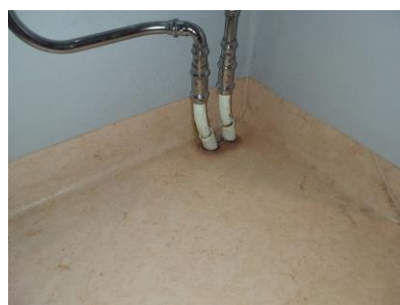
Våtutrymmet har äldre yt-/tätskikt.

Golvmatta är lappad och lagad.

Rör genomföringar finns i golv.

Eftersom funktionen, som innebär att ytskiktet/tätskiktet ska vara vattentätt, kan vara nedsatt finns en ökad risk att vatten tränger igenom ytskiktet/tätskiktet med vattenskador i omkringliggande konstruktioner som följd.

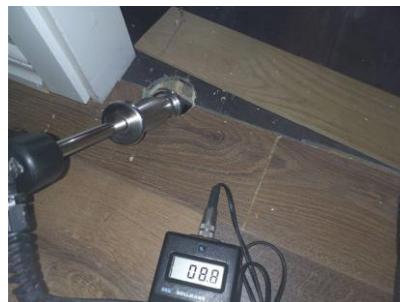
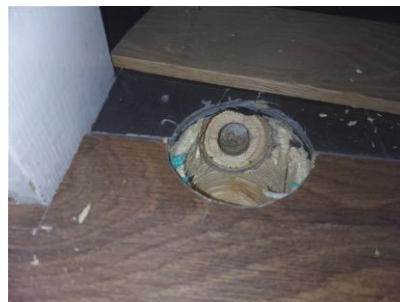
Vid kontroll av golvkonstruktion uppmättes fuktvärden under kritisk nivå för mikrobiell tillväxt och normal lukt upplevdes.

Grundläggningen består av en betongplatta på mark utan underliggande isolering och med en flytande golvspånskiva på en cellplastisolering. Fuktkvoten uppmättes till 9 % i innerväggsyll.

Konstruktion beskriven; Betongplatta, plastfolie, cellplastisolering, golvspånskiva, plastmatta, klickgolv.

Kontroll utförd under tröskel mellan hall och vardagsrum.

Flytande golvkonstruktion och eventuella väggsyllar riskerar att drabbas av fuktskador på grund av naturlig fuktpåverkan om fuktskyddet är bristfälligt utfört alternativt saknas. Fuktvandring kan ske från marken genom betongen till organiskt material genom så kallad kapillärsugning och diffusion, vilket kan leda till skador med lukt av mikrobiell karaktär.

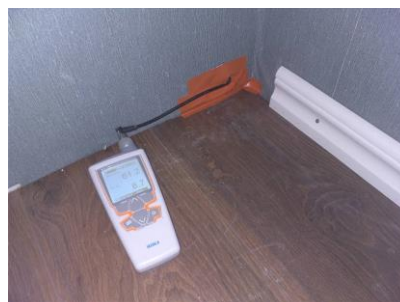
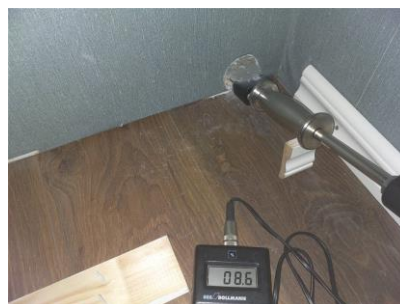
Vid kontroll av väggkonstruktion uppmättes fuktvärden under kritisk nivå för mikrobiell tillväxt och normal lukt upplevdes.

Källargrundmurar med påreglade isolerade ytterväggar.

Fuktkvoten uppmättes till 9 %, den relativa fuktigheten uppmättes till 61 % och en normal lukt kunde kännas i golv/vägg vinkel.

Konstruktion beskriven; Grundmur, plastfolie, träreglar, mellanliggande mineralull, plastfolie, gipsskiva.

Kontroll utförd bakom golvsockel i yttervägg i sovrum 2.

Befintlig påreglad vägg och eventuella väggsyllar riskerar att drabbas av fuktskador på grund av naturlig fuktpåverkan. Detta i sin tur kan leda till mikrobiella skador (angrepp av mikroorganismer) som kan resultera i att mikrobiell lukt sprids till boendemiljön.

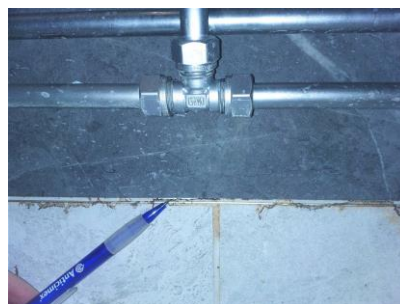
Vid besiktning av dusch/wc i souterrängplan noterades att felaktig fog använts i nederkant på väggbeklädnad.

Rätt anvisad mjukfog saknas i nederkant mellan väggskiva och metallist. Otätheter förekommer.

Den felaktiga fogen/otätheterna i väggbeklädnaden medför att vatten kan tränga in i bakomliggande konstruktioner med fuktskador som följd.

Fastighetsägaren har efter min besiktning kontaktat våtrumsentreprenör som nu har åtgärdat detta genom att ersätta hårdfogen till ny godkänd mjukfog.

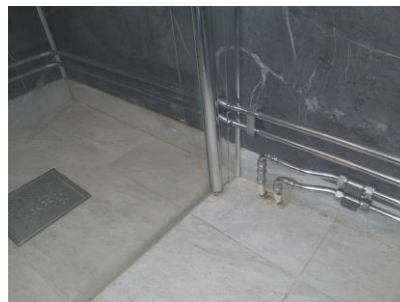
Rör genomföring finns i golv.

När rör genomföringar finns i golv är det inte fackmässigt\* utfört. Rör genomföringar i golvet medför en ökad risk för att vatten tränger ner i omkringliggande konstruktioner och orsakar fuktskador. \*Fackmässigt utförande innebär att arbetet ska utföras enligt Boverkets byggregler, gällande branschregler samt monteringsanvisningar för samtliga material. Om dessa regler och anvisningar inte följs och en skada inträffar riskerar man att få en nedsatt eller utebliven skadeersättning från sitt försäkringsbolag (villahem).

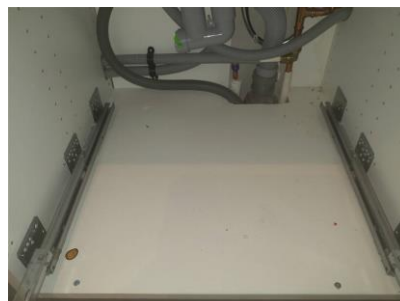
Fuktskydd saknas i diskbänksskåp.

För att lättare upptäcka eventuella läckage, installera ett fuktskydd.

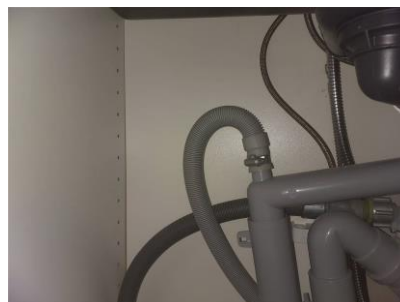
Upphängningsbygel saknas på avloppslang från diskmaskin.

För att hindra brott på avloppsslang rekommenderas komplettering av upphängningsbygel.

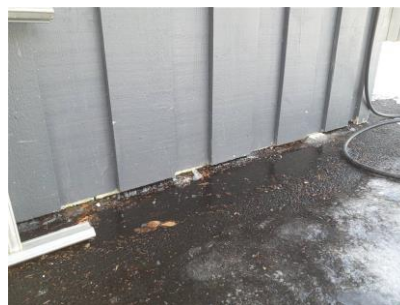
Avståndet mellan fasadbeklädnaden och marken är inte tillräckligt.

Eftersom fasadbeklädnaden avslutas för nära mark finns risk för att fukt från marken sugas upp i fasadpanelens nederkant. Detta kan orsaka fuktrelaterade skador i fasadbeklädnaden och bakomliggande konstruktioner.

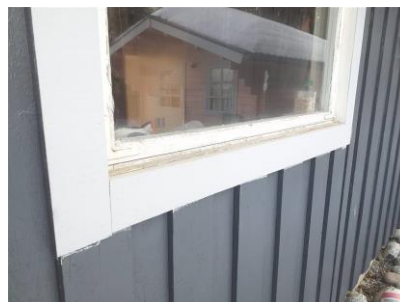
Fönsterbleck saknas på enstaka fönster.

Avsaknad av fönsterbleck medför en ökad risk för att vatten kan rinna in och orsaka fuktrelaterade skador i omkringliggande konstruktioner.

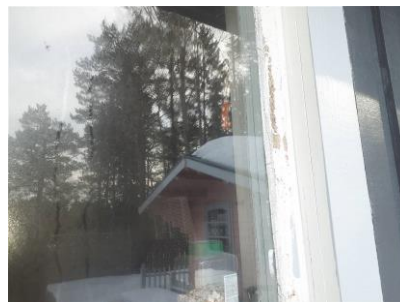
Fönster har färgsläpp och torrsprickor.

För att öka livslängden på fönster rekommenderas målning och underhåll.

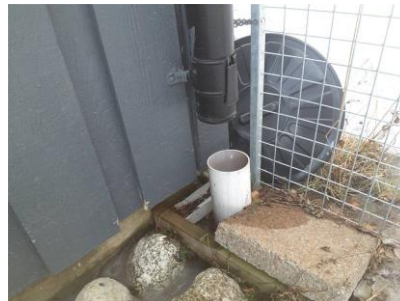
Stuprör är inte direkt anslutet till markledning.

Stuprör som är bristfälligt anslutet till markledning kan medföra en ökad fuktbelastning på grundmur/sockel som i sin tur kan leda till fuktrelaterade skador.

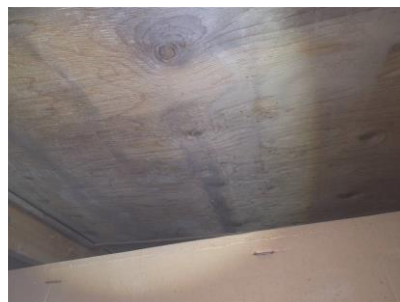
Underlagstaket består av plywoodskivor.

Eftersom underlagstaket består av träfiberskivor utan yttre täckning av papp under takbeklädnaden, finns risk vid ogynnsam väderlek att regnvatten/snö tränger in i skivskarvar med läckage på vindsutrymmet som följd. Med tiden kan även träfiberskivorna drabbas av fuktskador.
